Fallimento n. 37/2012

CONSULENZA TECNICA D'UFFICIO

*EDIFICIO INDUSTRIALE DA ULTIMARE ADIBITO A MAGAZZINO SITO IN VIA GIUSEPPE
DI VITTORIO - PIERANTONIO DI UMBERTIDE (PG)*

**PERIZIA TECNICA PER L'AGIBILITA' STATICA
DELL'IMMOBILE A SEGUITO DELL'EVENTO SISMICO
DEL 09/03/2023**

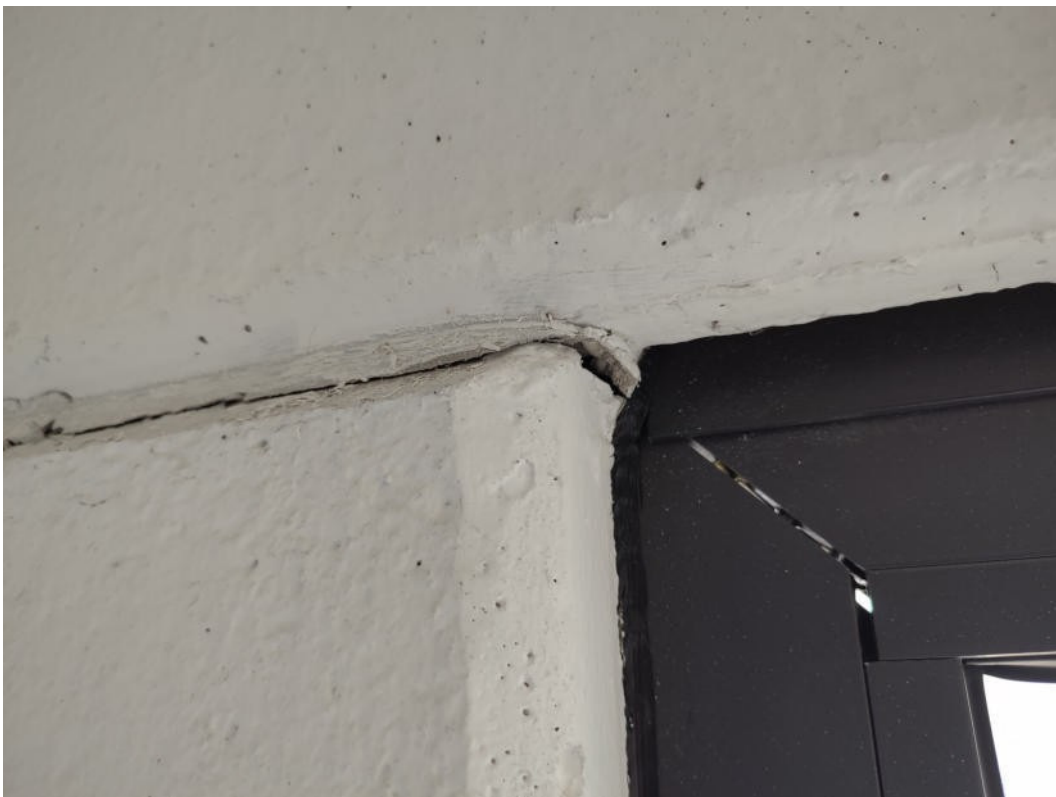
I pannelli di tamponatura durante lo scuotimento sismico hanno subito dei movimenti orizzontali dovuti alle tolleranze dei sistemi di collegamento a perni ma non hanno subito deformazioni permanenti o danni strutturali. I movimenti di assestamento dei pannelli hanno provocato il distacco di una minima parte dei giunti siliconati e di alcuni infissi in alluminio (vedi Foto 18 e 19): tali danni si possono ritenere non significativi.

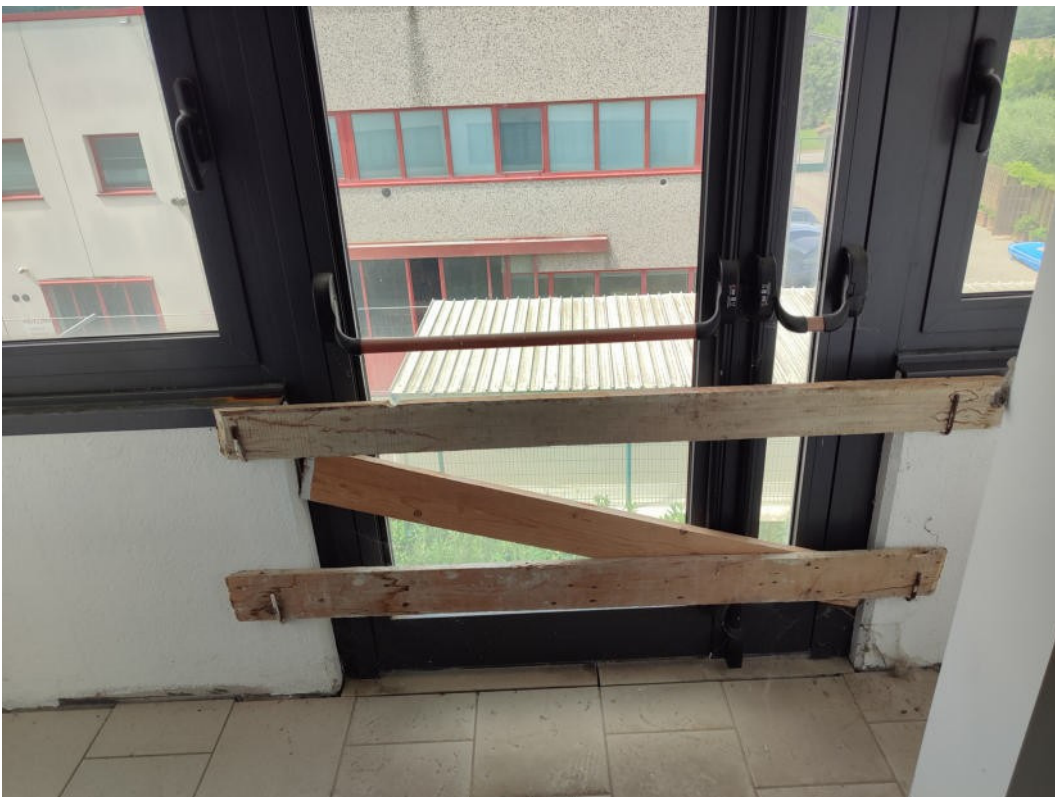
Foto 20

Ultimo aspetto emerso dal sopralluogo è la presenza di una porta di emergenza al piano prima che apre verso il vuoto cioè verso la scala esterna in acciaio che ad oggi non è stata ancora realizzata. La porta è protetta da alcune tavole di legno (vedi Foto 20) ma così come è oggi non può considerarsi in sicurezza. Per avere l'agibilità dell'immobile o si realizza la scala in acciaio esterna oppure si pone davanti alla porta una ringhiera in ferro fissata alle tamponature laterali. Nella stima dei costi allegata alla presente perizia è stato inserito il costo minore cioè la realizzazione di una ringhiera in ferro che impedisce la caduta nel vuoto.
