# RELAZIONE

## TRIBUNALE ORDINARIO DI COSENZA

Procedura Esecutiva Immobiliare n. 62/2020 R.G.E.I.

### RELAZIONE DI STIMA

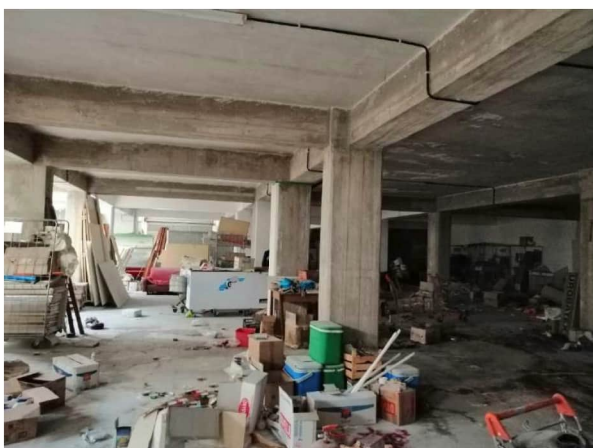
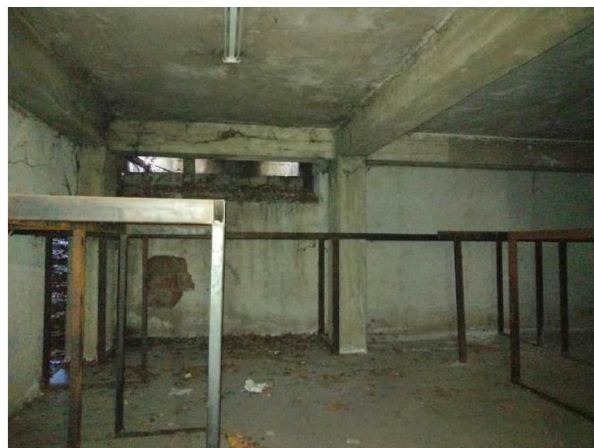
Descrizione: Locale Deposito sito al piano seminterrato dotato di tre accessi dalla corte condominiale lato sud; l’immobile è composto da un vano principale e da altri tre vani secondari, due disimpegni, oltre a un vano tecnico e un WC [NON SANABILE], e si estende anche nell’intercapedine esistente tra il muro di sostegno e i pilastri perimetrali; rispetto alla planimetria allegata al condono, dal rilievo è emerso un aumento di 25 cm della larghezza dell’intercapedine tra i pilastri perimetrali del fabbricato e il muro di sostegno (da progetto l=0,85 m, da rilievo l=1,10 m) limitatamente al lato sud; il vano principale è l’unico con accesso diretto dall’esterno (l’accesso

carrabile è limitato al solo civico 23), il secondario è retrostante ad esso mentre il terzo vano, che si sviluppa longitudinalmente, funge anche da corridoio collegando i due disimpegni, il quarto vano,

di dimensioni minori, è situato a fianco all'ascensore nella zona sottoscala; il primo disimpegno mette in comunicazione l'ambiente principale e quello longitudinale e consente inoltre l'accesso all'immobile sub. 27 attraverso la scala interna; dal vano longitudinale si accede poi all'ascensore, al quarto vano, al locale tecnico posto nell'intercapedine, e al WC, ricavato anch'esso nell'intercapedine, e al secondo disimpegno, che collega direttamente il locale principale a quello secondario retrostante; da quest'ultimo locale, tramite un varco sulla parete ad ovest, si accede ad una scala metallica a singola rampa, con funzioni di sicurezza, posizionata nello spigolo nord-ovest dell'intercapedine, che porta a livello della corte condominiale (lato via Suor Maria Teresa De Vincenti) e la cui uscita è chiusa da una grata orizzontale, inoltre è presente anche un'apertura a bocca di lupo per l'aerazione; dal punto di vista impiantistico l'immobile è dotato di ascensore, che

lo collega verticalmente con il sovrastante immobile sub. 27, di impianto elettrico e di impianto idrico-sanitario, mentre non è presente l'impianto termico.

Si pone in evidenza, come già ricordato, l'assenza della parte centrale del muro divisorio tra il bene in esame e l'immobile confinante ad est (sub. 39) che andrà ripristinata, a tal riguardo si veda la risposta al Punto 4.

Stato di conservazione: Lo stato di conservazione appare mediocre. L'immobile presenta notevoli situazioni di degrado e necessita di opere di riparazione, rinnovamento e sostituzione atte a conservarne la funzionalità; gli impianti tecnologici presenti, elettrico, idrico ecc., comuni sia ai due subalterni pignorati che al sub. 39, appaiono obsolescenti e dovranno essere preventivamente separati e quindi verificati e adeguati per la messa a norma. Per quel che riguarda l'impianto ascensore non è stato possibile reperirne né le caratteristiche né la documentazione tecnica perché, come comunicato dal Responsabile dell'Ufficio 6° Settore del Comune di Acri (PEC del 26/07/2021), “ ... 6. in merito alla presenza dell'impianto di un ascensore di collegamento alle due unità immobiliari in questione, non risultano pervenuti atti o istanze che autorizzano la realizzazione dell'impianto tecnologico riscontrato.”. Un radicale intervento di manutenzione deve essere quindi effettuato non solo per le finiture delle pareti e per riparare il pavimento in taluni tratti ammalorato, ma soprattutto per intervenire sugli impianti tecnologici, oltre che per dotare di idonei servizi igienici l'unità immobiliare, considerato che il WC esistente è posizionato nell'intercapedine e presenta dimensioni al di sotto degli standard. Si rileva inoltre la presenza di merce di varia natura ammassata in gran parte nel locale principale e che dovrà essere rimossa e smaltita opportunamente; a tale scopo si stima un costo di 1.750,00 €.

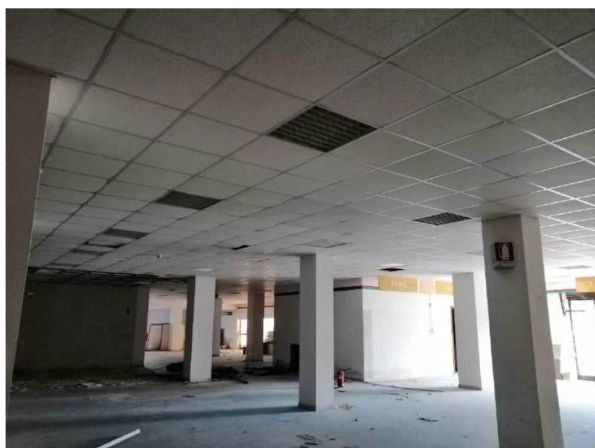
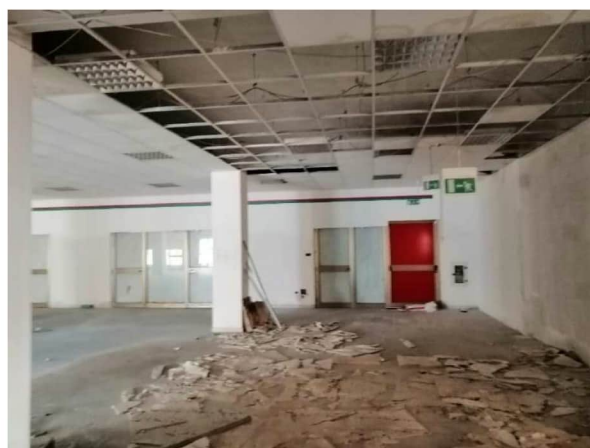
Descrizione: Negozio sito al piano terra dotato di accesso principale da Via Suor Maria Teresa De Vincenti n. 5, e accessi secondari da via Giovanni Falcone nn. 7-9-11-13-15<sup>1</sup> ed inoltre dalla corte

condominiale lato ovest che prospetta su via Paolo Borsellino (già via Ronzo) nn. 51-53-55-57-61-63-65-67<sup>2</sup>; il locale, avendo ampia metratura, risulta idoneo ad essere utilizzato per esercizi commerciali classificabili come M1 - Medie strutture di minore dimensione - con una superficie di

vendita compresa tra 251 e 900 mq; l'immobile è composto da un ampio vano principale e da un vano retrostante oltre a servizi igienici, costituiti da un WC dotato di antibagno e vano antistante; il vano secondario funge anche da disimpegno per il vano scala e l'ascensore che mettono in

collegamento diretto i due beni oggetto del pignoramento; l'immobile è dotato di impianto elettrico e di impianto idrico-sanitario, oltre all'ascensore, mentre non è presente l'impianto termico.

Stato di conservazione: Lo stato di conservazione appare normale anche se l'unità immobiliare presenta alcuni elementi di degrado che richiedono interventi di manutenzione specifici per integrare zone, anche ampie, della controsoffittatura (soggette in passato ad infiltrazioni di acqua), per riparare alcune finestre, ma anche per separare ed adeguare gli impianti tecnologici, come già precedentemente segnalato; considerata poi la metratura dell'unità immobiliare i servizi igienici che appaiono sottodimensionati come numero. Si rileva inoltre la presenza di oggetti di varia natura che dovranno essere rimossi e smaltiti opportunamente, a tale scopo si stima un costo di 250,00 €.
