TRIBUNALE ORDINARIO - LECCO

41/2024

CONSULENZA ESTIMATIVA GIUDIZIARIA

A **appartamento** a CIVATE Via Dottore Egidio Coppola 10, della superficie commerciale di **41,00** mq per la quota di 1/1 di piena proprietà (*** DATO OSCURATO ***)

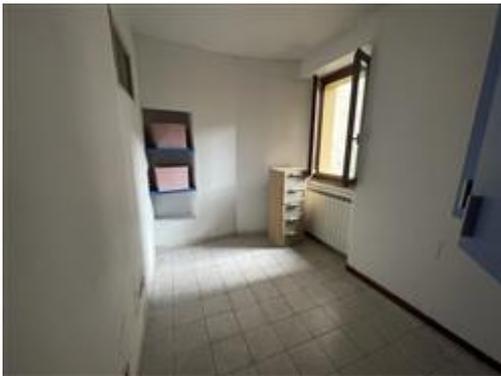
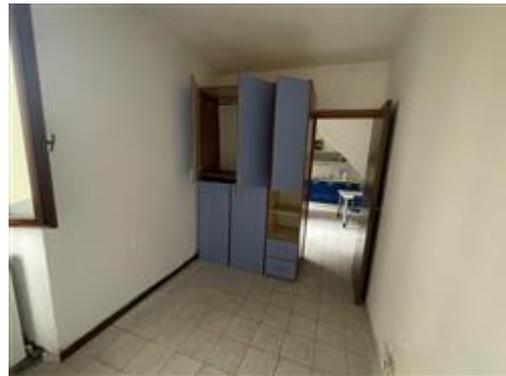
- il bagno misura circa mq. 3,40 a fronte dei mq. 4,00 prescritti;
- la camera misura circa mq. 8,70 a fronte dei mq. 9,00 prescritti.

- nel soggiorno il portoncino di ingresso blindato (opaco) non può essere computato ai fini del computo dei rapporti aeroilluminanti;
- nella camera l'apertura presente non è sufficiente per un locale di minimo mq. 9,00 (cm. 80 x 140 = mq. 1,12 x 8 = mq. 8,96).

camera

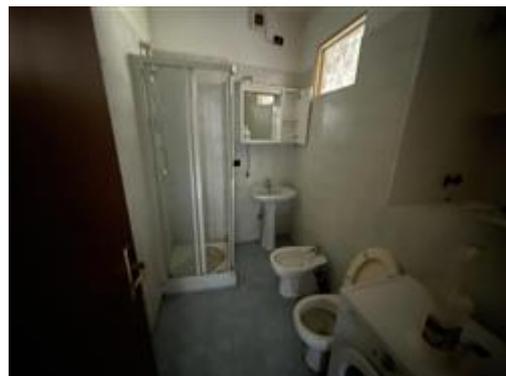
bagno

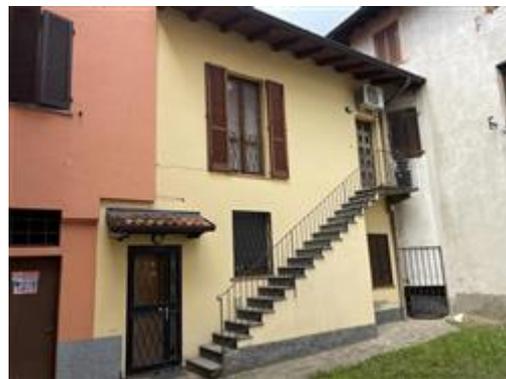
edificio interessato dal pignoramento (appartamento al P.T.)

La struttura del tetto è in legno a falde con copertura in tegole di laterizio con evidenti infiltrazioni al piano superiore; le lattonerie sono in lamiera preverniciata in stato sufficiente; le facciate sono rifinite con intonaco tinteggiato in colore giallo.

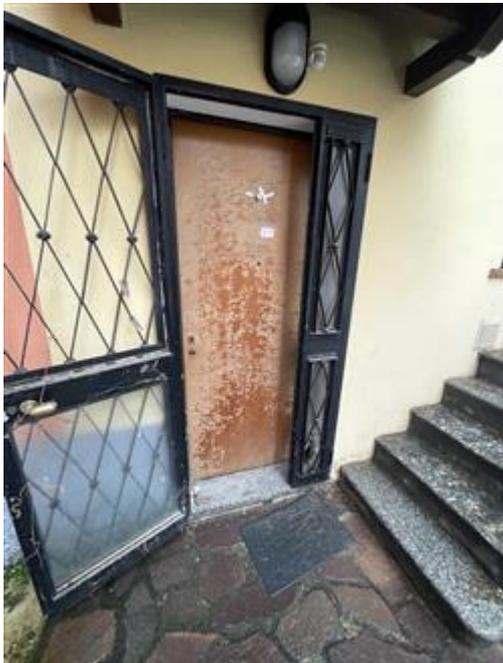
portoncino di ingresso

portone di ingresso: portoncino blindato realizzato in metallo - legno , gli accessori presenti sono: chiusura di sicurezza. manomesso

descrizione	importo
Quota del 50% per riparazioni e ripristino danni da infiltrazioni dalla copertura (parte comune) all'appartamento di piano superiore.	-1.000,00
Ripristino portoncino di ingresso e finestra, manomessi per l'accesso forzoso,	-500,00
	1.500,00 €

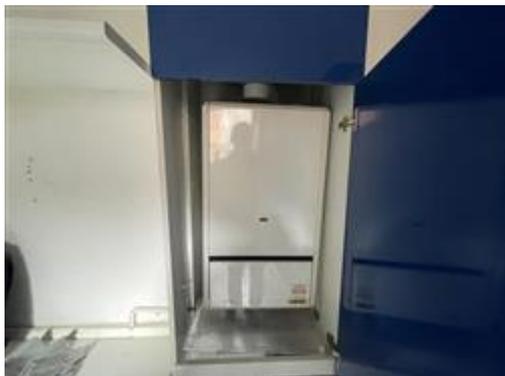
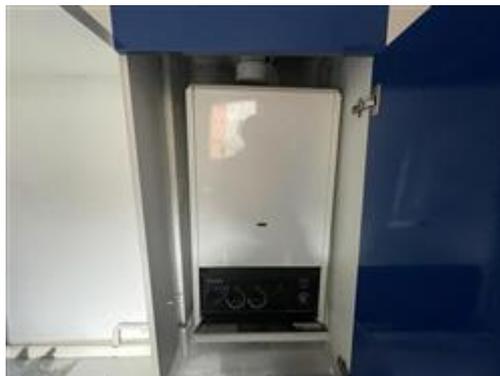
L'impianto di riscaldamento e produzione di ACS è autonomo con caldaie murale a gas metano, conformità da verificare (posta sulla parete cottura).

caldaia autonoma

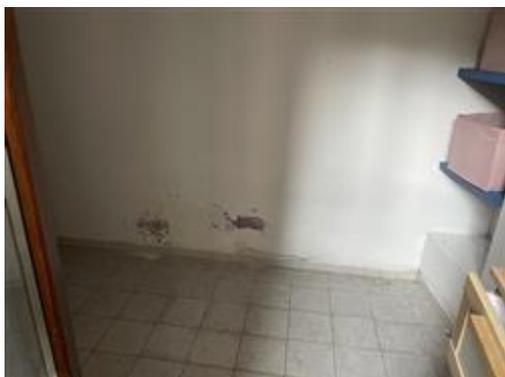
Le finiture sono di tipo civile, risalenti agli anni '90; lo stato di conservazione è insufficiente, con diffusa presenza di umidità (presumibilmente di risalita) in ogni locale.

tracce di umidità

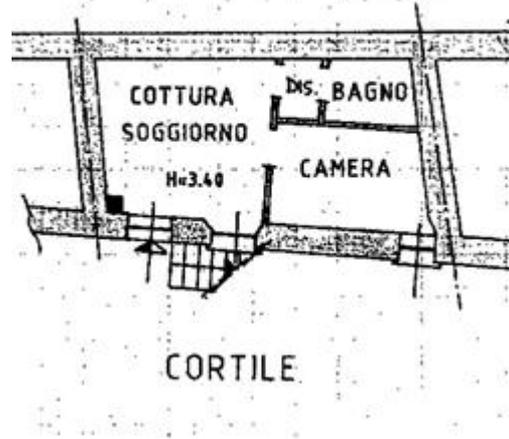
Sono state rilevate le seguenti difformità: difformità nelle geometrie e nelle dimensioni dei locali, altezza indicata errata.

stralcio scheda catastale

Le difformità sono regolarizzabili mediante: aggiornamento scheda catastale

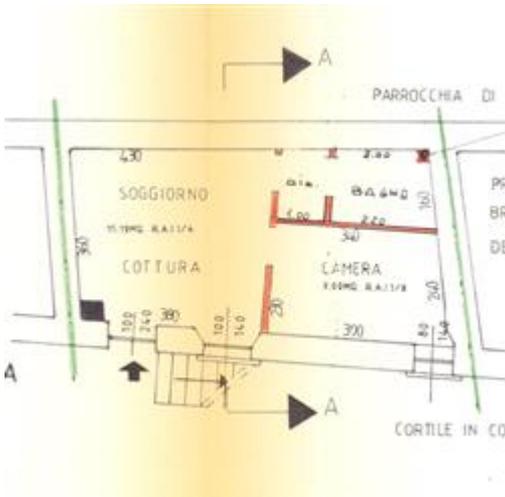
Sono state rilevate le seguenti difformità: difformità nelle geometrie e nelle dimensioni dei locali, altezza indicata errata; colore di facciata differente dall'autorizzato.

pianta (aggiornamento C.E. 32/1993)

Le difformità sono regolarizzabili mediante: pratica edilizia in sanatoria

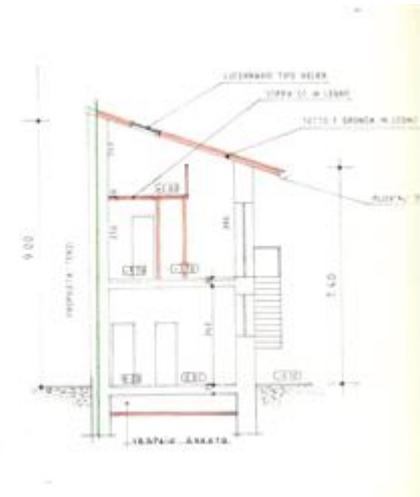
Sebbene la realizzazione di vespaio aerato sia prevista dalla pratica edilizia in variante, sussistono seri dubbi circa l'effettiva esistenza dello stesso, come prescritto dal locale regolamento di igiene e contenuto nel parere ASL prot. 5689 del 12/08/1993; sono presenti all'interno evidenti segni di umidità di risalita, non soltanto sulle murature perimetrali, ma anche sui tavolati divisorii e non sono presenti pozzetti o prese di ventilazione.

sezione (aggiornamento C.E. 32/1993)

Una verifica richiederebbe interventi invasivi, non fattibili in questa fase e comunque, ammesso che esista un vespaio, occorrerebbe realizzarne la ventilazione tramite pozzetti e prese d'aria..
