# TRIBUNALE ORDINARIO - PIACENZA

## ESPROPRIAZIONI IMMOBILIARI

### 40/2021

## CONSULENZA ESTIMATIVA GIUDIZIARIA

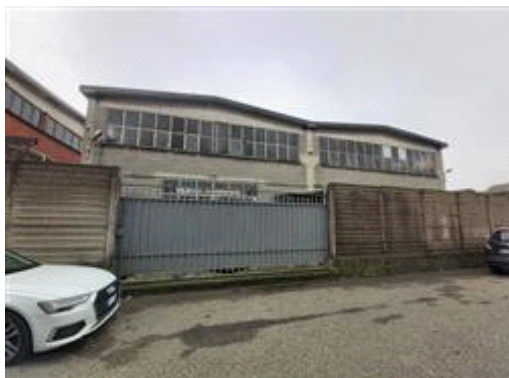
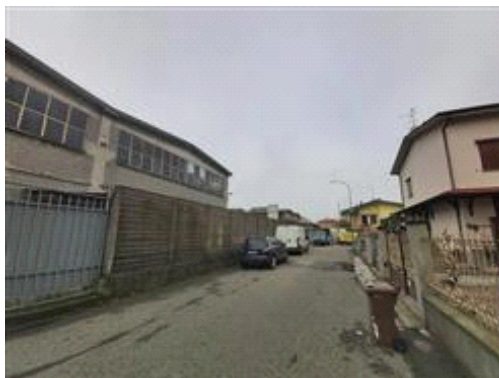
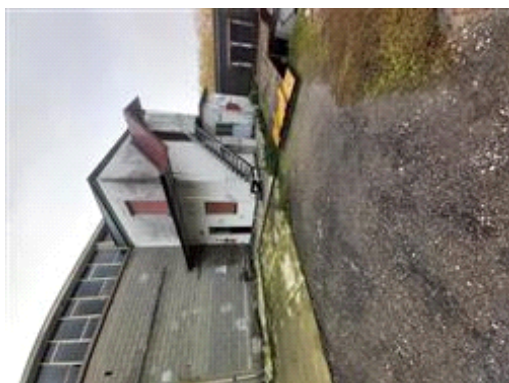
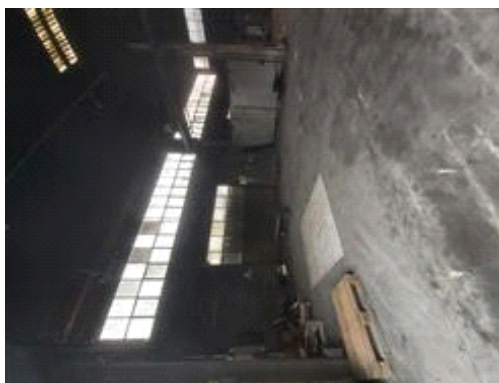
Trattasi di un capannone ad uso industriale e terziario, denominato anche OPIFICIO. Il fabbricato era adibito a fonderia di metalli. Ora si presenta in assoluto disarmo, anche perché dismesso da almeno un decennio.

La struttura è in travi e pilastri di cemento armato con una copertura non isolata e serramenti in parte senza vetri e non isolati. Il pavimento è una gettata di cemento piuttosto sconnessa. I portoni di accesso sono in ferro ma difficilmente riutilizzabili.

La copertura è in parte in copponi in cemento armato ed in parte in lastre di fibrocemento. In prima analisi le lastre sembrano fibromento contenente AMIANTO, chiaramente per averne la certezza è necessario prelevarne un campione nelle porzioni di tetto e mandarle in laboratorio di analisi, perché si presentano estremamente consunte e coperte di fuliggine e muschi vari, quindi risultano di difficile analisi visiva.

Grossa perplessità vi sono anche nella condizione delle coperture e nelle pareti nella parte interna delle strutture in quanto ricoperte da fuliggine della fonderia, che andrebbero scrostate, questo potrebbe rappresentare un problema di salute per eventuali lavoratori.

A fianco dell'opificio vi è un ufficio disposto su due piani, con un bagno con accesso dall'esterno. I locali si presentano in disarmo, gli impianti termici ed elettrici non sono più funzionanti e sicuramente non a norma. I serramenti sono mal funzionanti e andrebbero sostituiti. Il cortile è di ampie dimensioni e consente l'accesso anche a mezzi di grosse dimensioni, anche se va sottolineato che la via di accesso non è particolarmente ampia e questo rappresenta un disagio, nel caso di circolazione sostenuta e di mezzi pesanti.

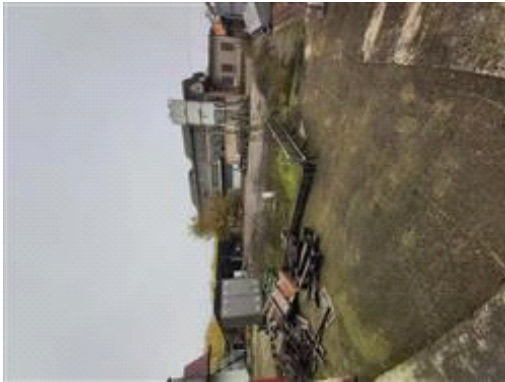
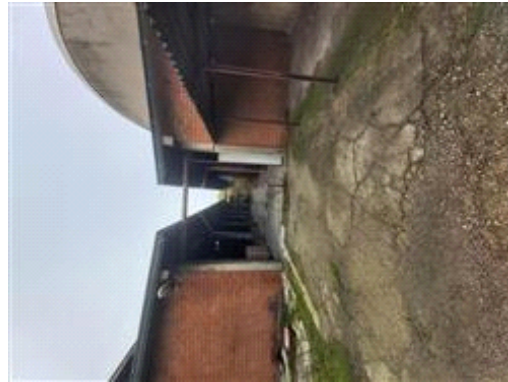
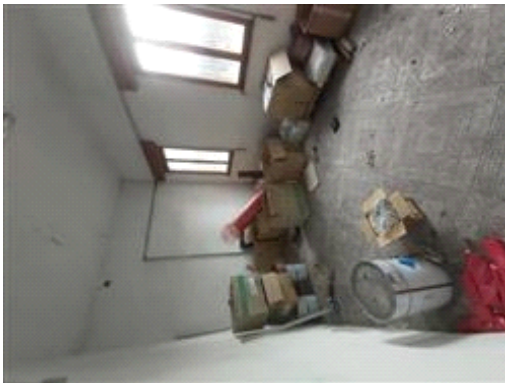
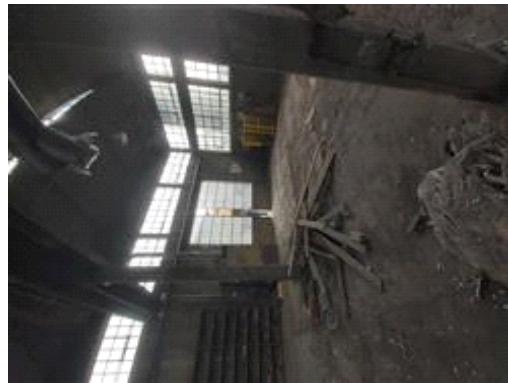
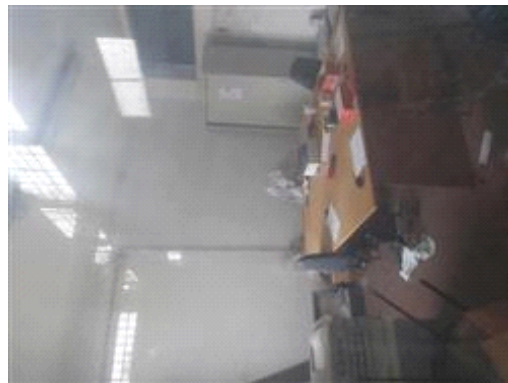
Grossa perplessita' vi sono anche nella condizione delle coperture e nelle pareti nella parte interna delle strutture in quanto ricoperte da fuliggine della fonderia, che andrebbe scrostata , questo potrebbe rappresentare un problema di salute per eventuali lavoratori.

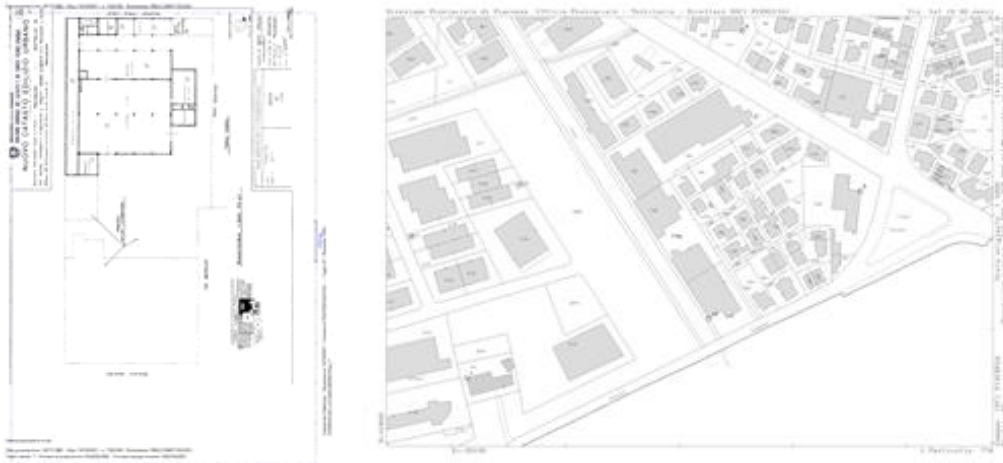
**DISTINTE DELLE SUPERFICI DEI CORPI DI FABBRICA**

descrizione	consistenza		indice		commerciale
OPIFICIO	750,00	x	100 %	=	750,00
CORPO UFFICI	86,00	x	100 %	=	86,00
OPIFICIO E SPOGLIATOI	111,00	x	50 %	=	55,50
TETTOIE E DEPOSITI	132,00	x	30 %	=	39,60
CORTILE COMUNE	930,00	x	5 %	=	46,50
<b>Totale:</b>	<b>2.009,00</b>				<b>977,60</b>
