TRIBUNALE ORDINARIO - IMPERIA

ESPROPRIAZIONI IMMOBILIARI

118/2021

CONSULENZA ESTIMATIVA GIUDIZIARIA

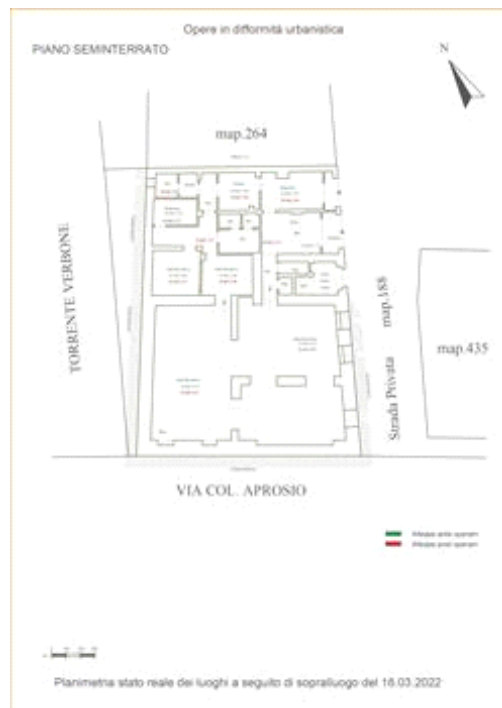
Questa situazione è riferita solamente a Altezze interne.

Nella maggior parte dei locali, sono stati realizzati controsoffittature in pannelli di cartongesso o similari senza autorizzazione edilizia, creando abbassamenti e modifiche alle altezze interne degli stessi.

Le difformità sono regolarizzabili mediante: Procedura urbanistica al S.U.E.

- Pratica edilizia escluso aggiornamento catastale (obbligatorio e da sommare alla voce apposita): €2.500,00

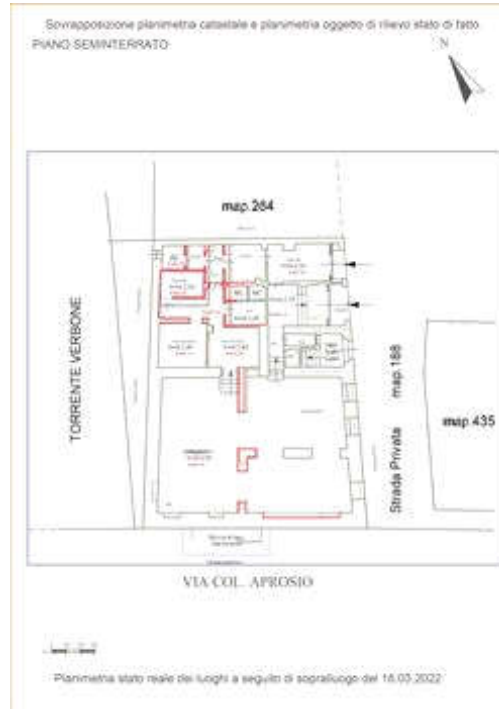
Sono state rilevate le seguenti difformità: errore grafico rappresentazione di alcune murature interne + differenti altezze interne

Questa situazione è riferita solamente a posizionamento tramezze interne e differenti altezze interne

Le difformità sono regolarizzabili mediante: pratica catastale Doc.Fa.

- pratica catastale Doc.Fa.: €2.500,00
