Studio tecnico
per agr. Giovanni Paolo De Capua

Relazione di stima
fallimento
n. 39/2019
Stima immobiliare in San Severo

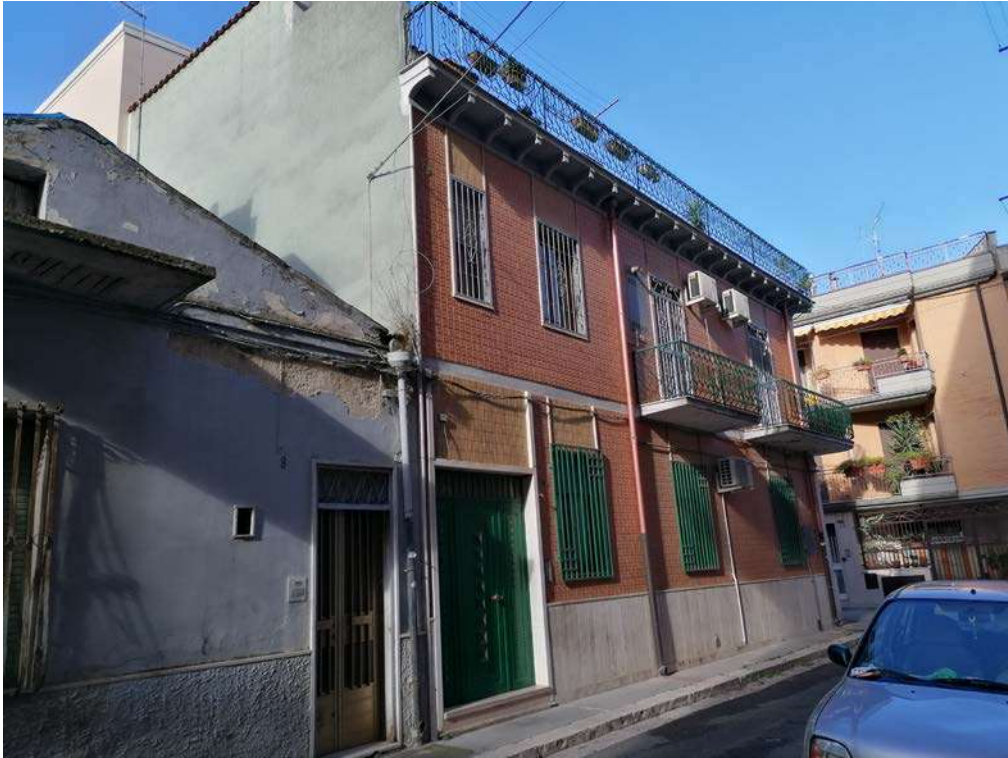
Lo stato manutentivo è discreto, i prospetti sono rivestiti con mattonelle ceramiche, la zoccolatura al piano terra è rivestito con lastre in pietra.

Il prospetto principale

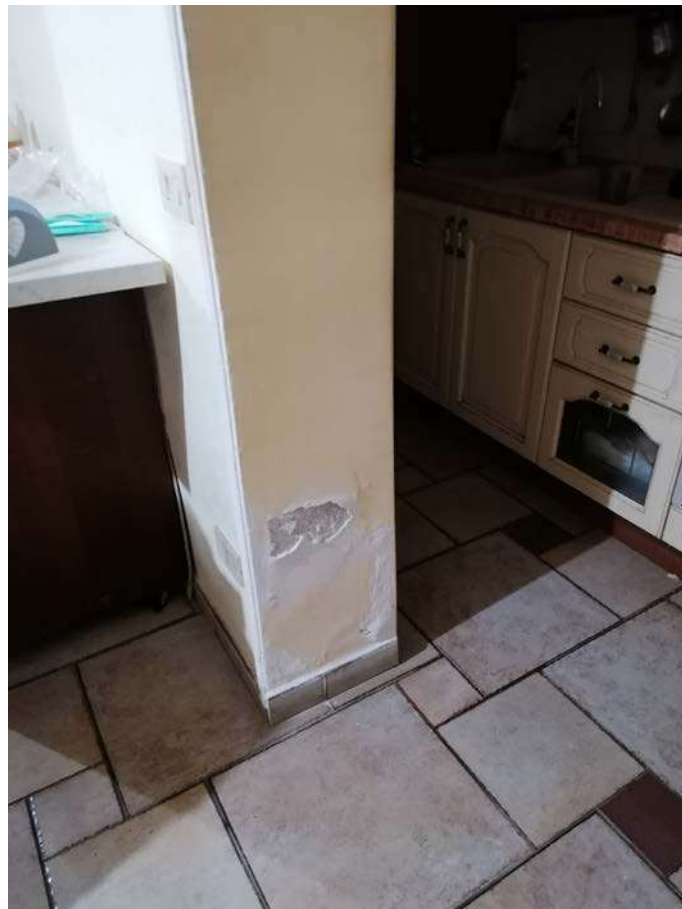
Risalita di umidità al piano terra

Il fabbricato è in discrete condizioni, l'appartamento necessita di lavori di manutenzione per eliminare le infiltrazioni, il ripristino dell'impianto di riscaldamento e la messa a norma dell'abitazione.

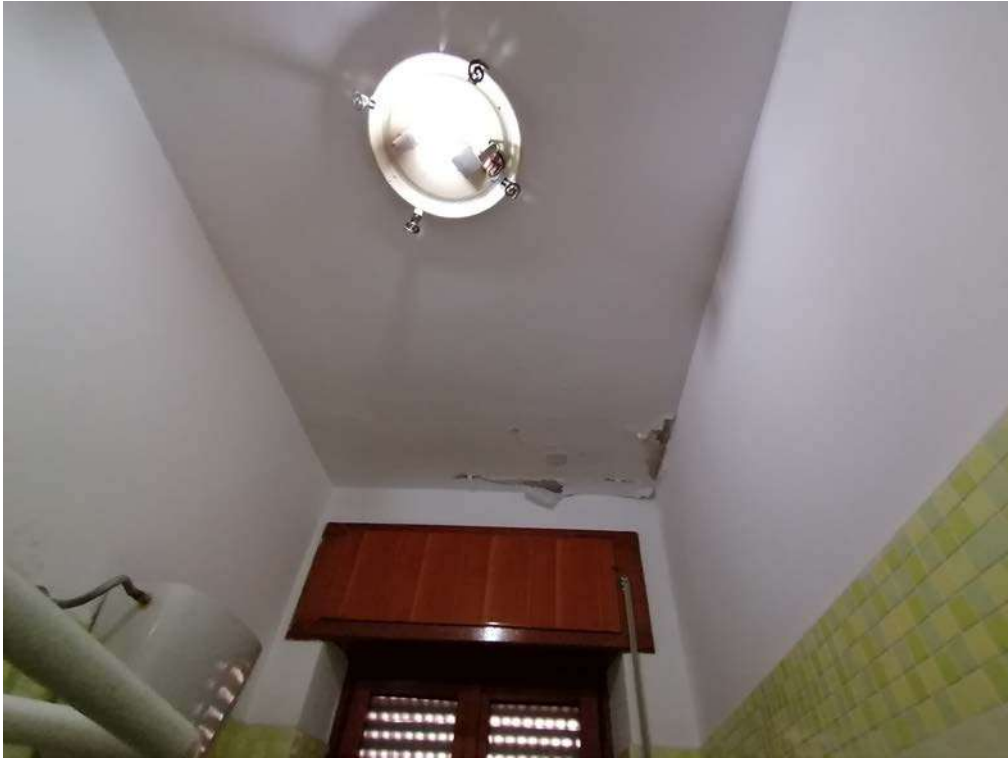
Al primo piano sono presenti abbondanti macchie di umidità sia sul soffitto che lungo le pareti laterali esterne oltre a punti di infiltrazione d'acqua provenienti dal terrazzo sovrastante. Alcuni punti evidenziano distacchi di intonaco.

Infiltrazioni sulla volta del bagno al primo piano

Il terrazzo necessiterebbe di rifacimento del pavimento o perlomeno un isolamento eseguito ad arte.

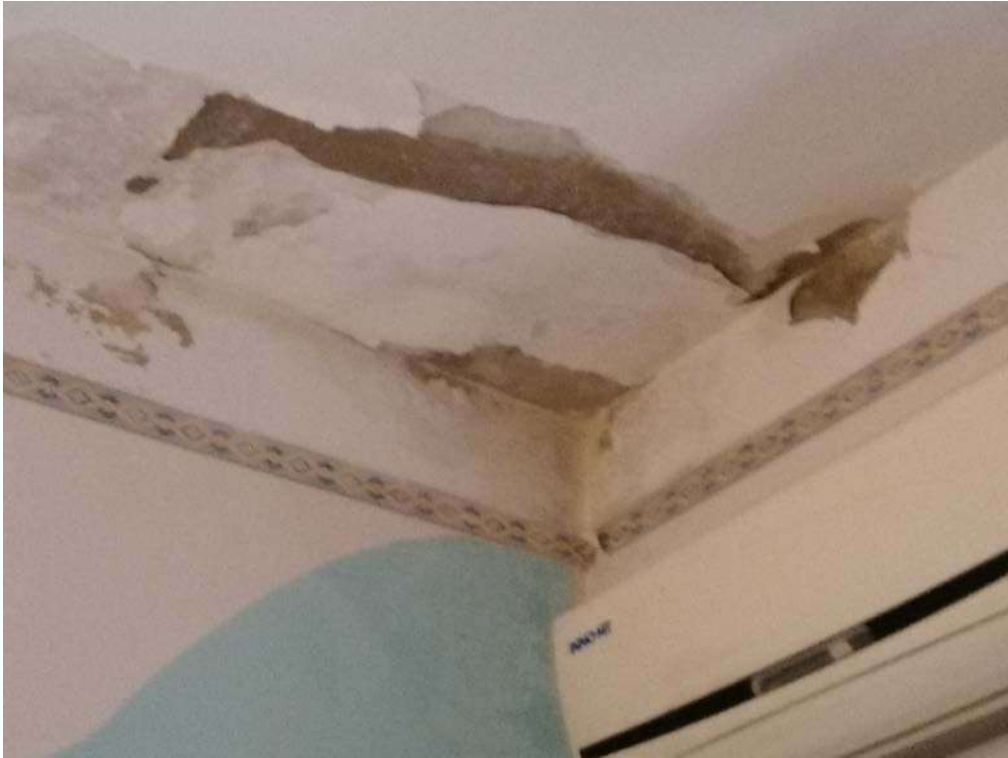
Infiltrazioni sulla volta al primo piano

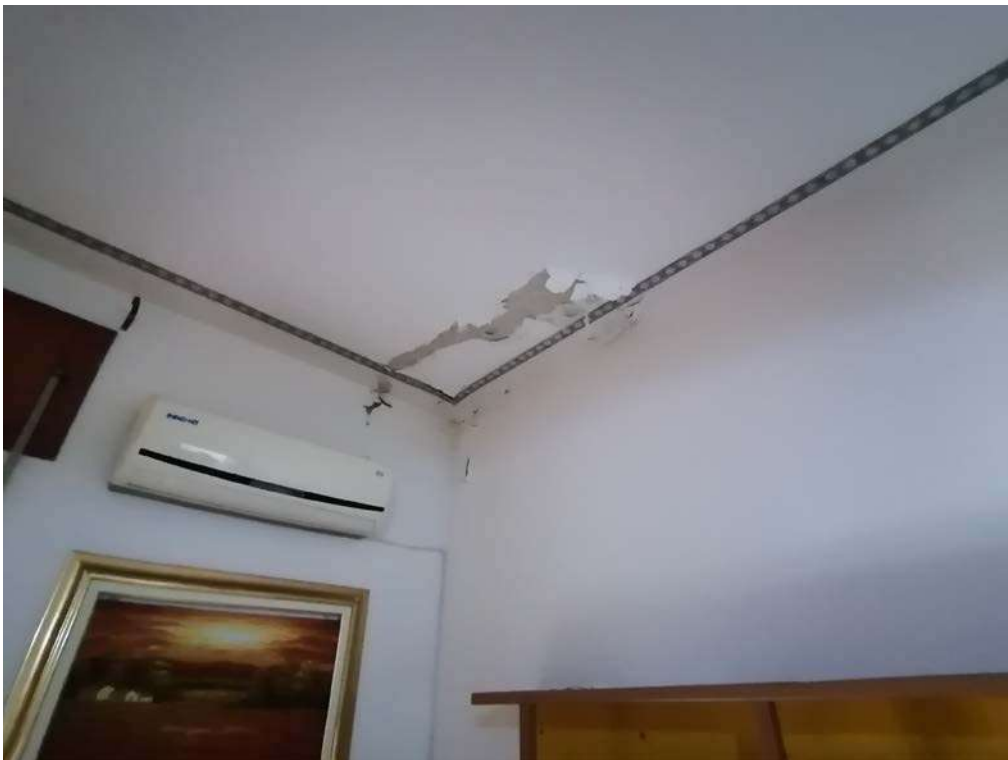
Infiltrazioni sulla volta al primo piano

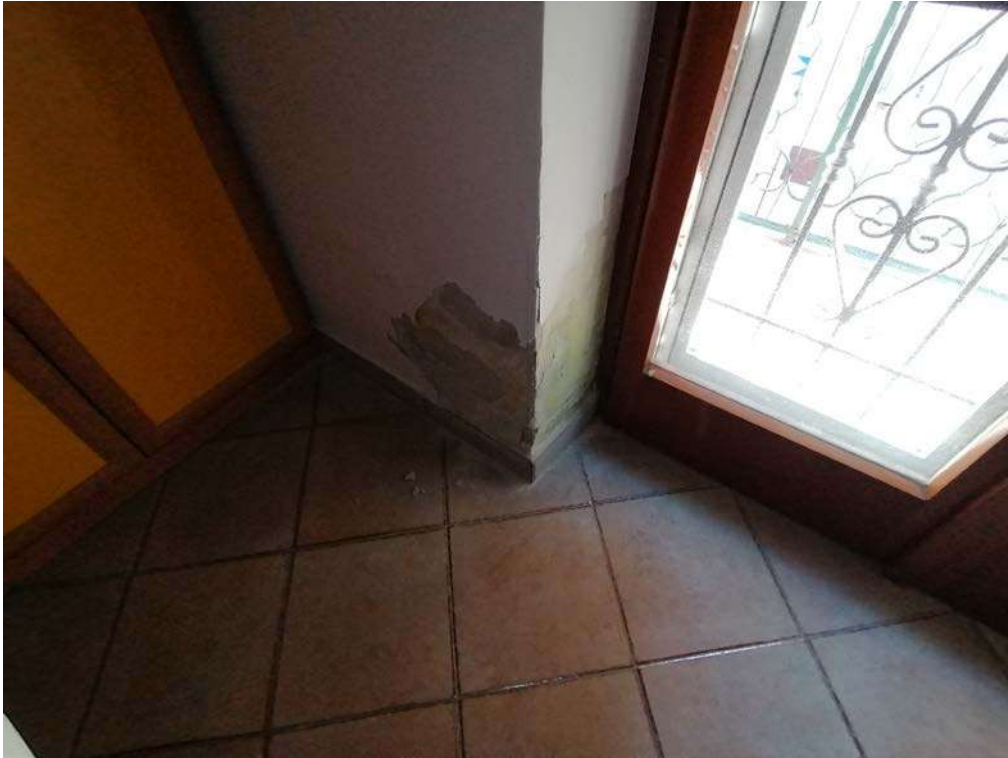
Distacchi di intonaco al primo piano lungo le pareti

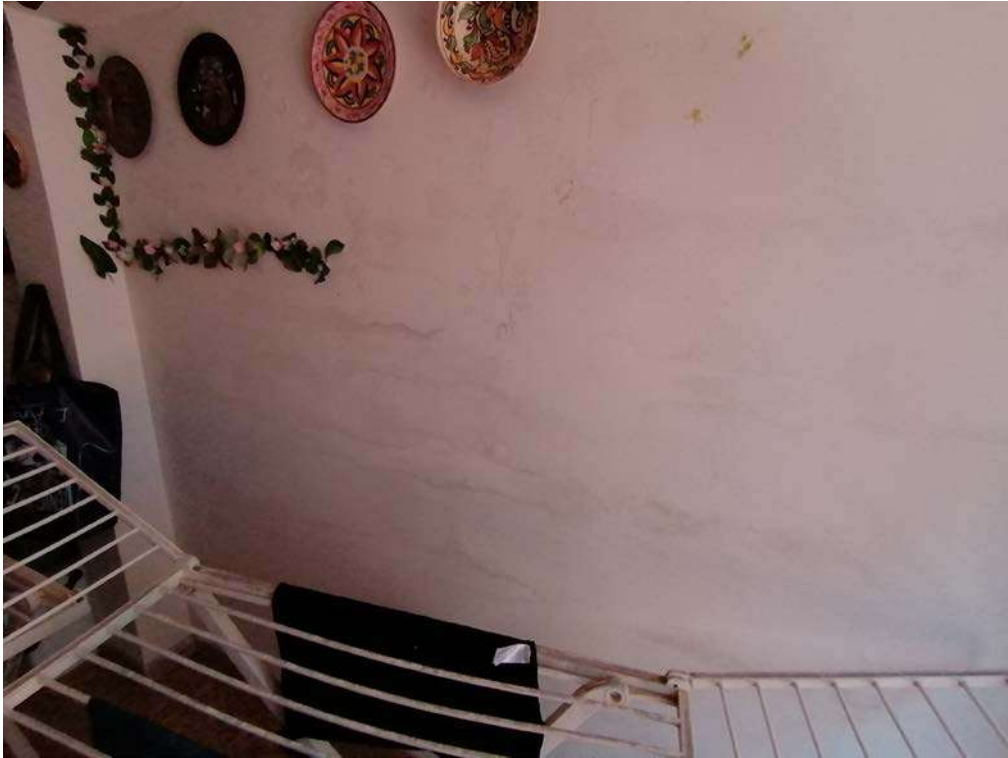
Macchie di umidità in soffitta al secondo piano

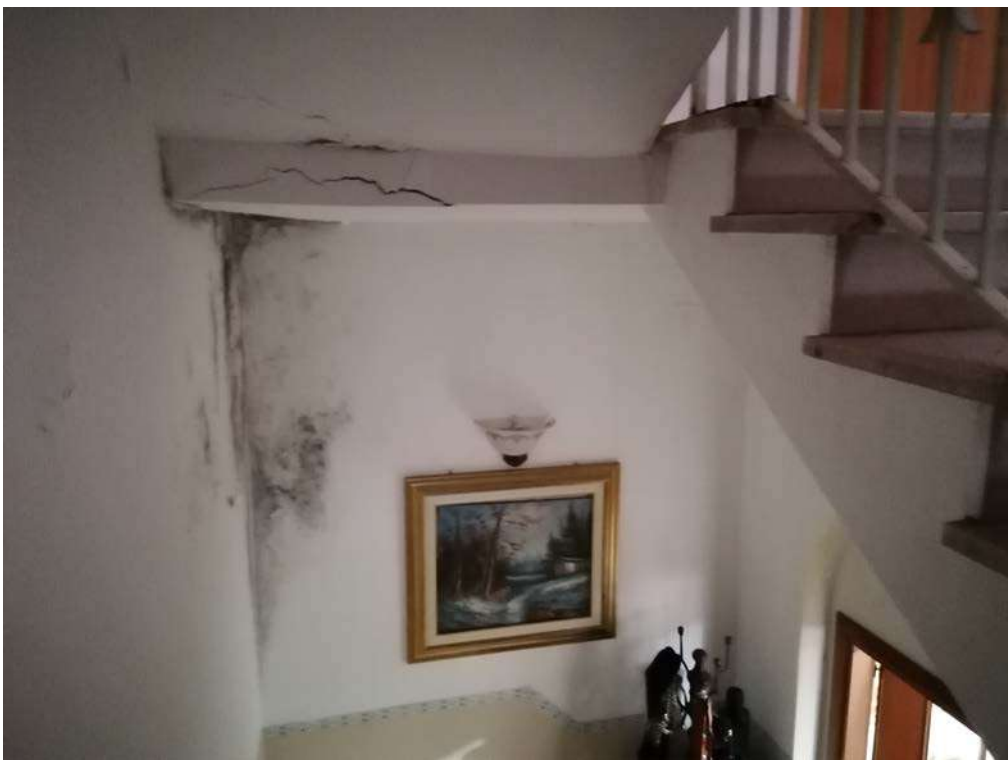
Una crepa di discreta criticità è presente sotto il ballatoio della scalinata che unisce i piani.

Macchie di umidità e lesioni nella scalinata

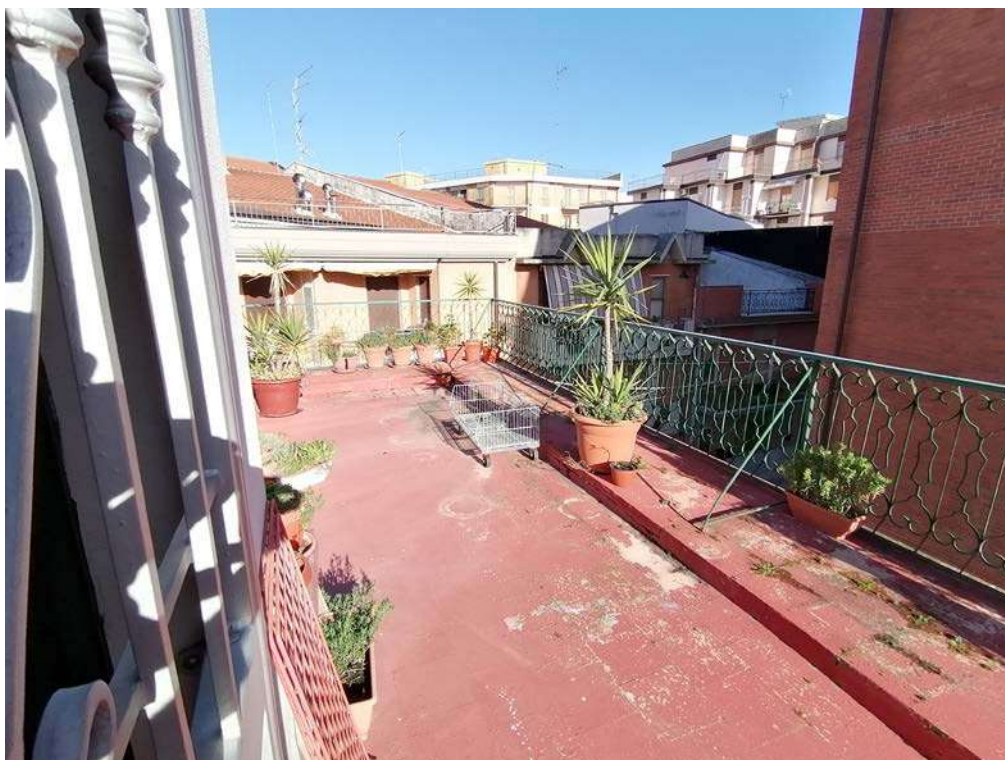
Terrazza al secondo piano

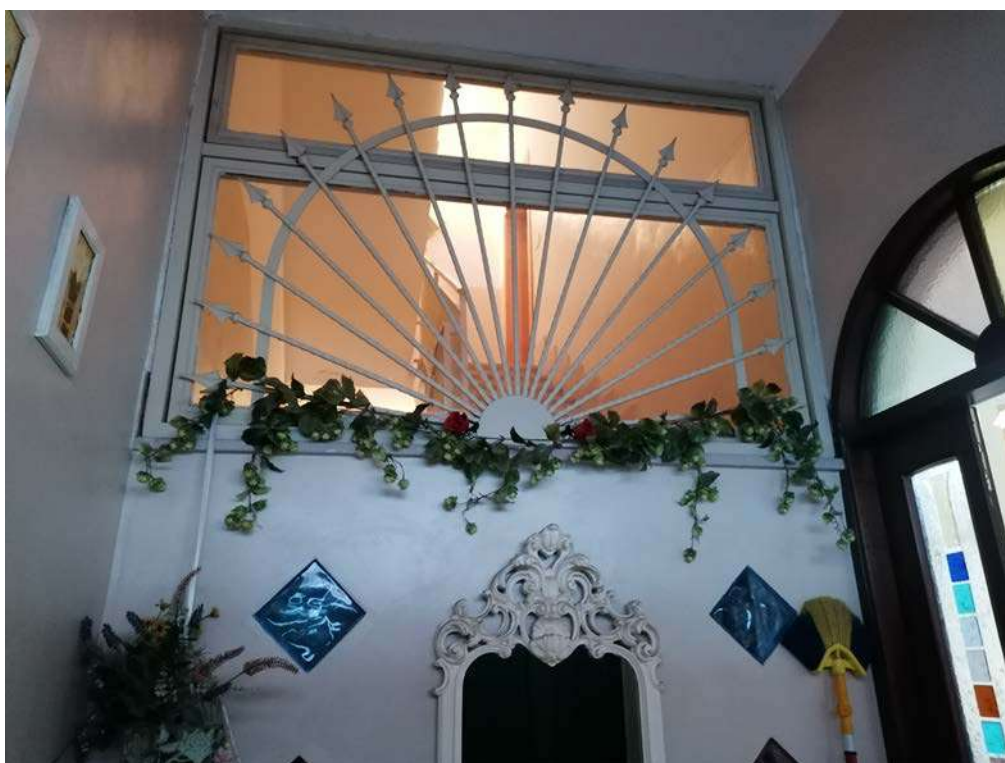
E' stato chiuso l'accesso della scala comune che portava ai piani superiori e ora per salire si deve attraversare l'abitazione al piano terra.

La chiusura della scalinata che dal portoncino portava ai piani superiori.

L'unità è stata oggetto di modifiche importanti che necessitano di sanatoria al Comune e regolarizzazione catastale per una spesa minima di € 5.000,00.
