TRIBUNALE ORDINARIO - COMO

ESPROPRIAZIONI IMMOBILIARI

167/2024

CONSULENZA ESTIMATIVA GIUDIZIARIA

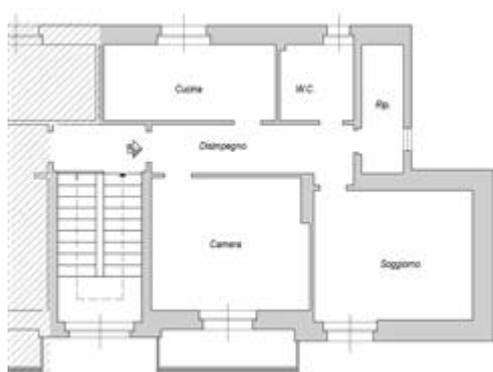
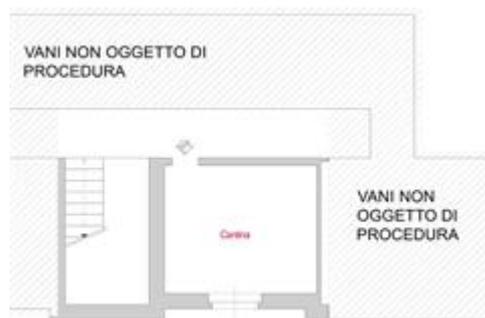
I plafoni della cucina, del bagno e della camera presentano notevoli segni di infiltrazioni/muffe da condensa; un'ampia porzione dell'intonaco della cucina risulta completamente distaccato lasciando a vista il fondo del laterizio.

Alla data del sopralluogo le infiltrazioni non apparivano attive; è presumibile pensare che l'intervento di riqualificazione energetica possa aver risolto in parte dette problematiche.
