# Tribunale di Pesaro

## ESECUZIONE IMMOBILIARE 145/2023

## Perizia C.T.U.

Arch. Massimo Brigidi

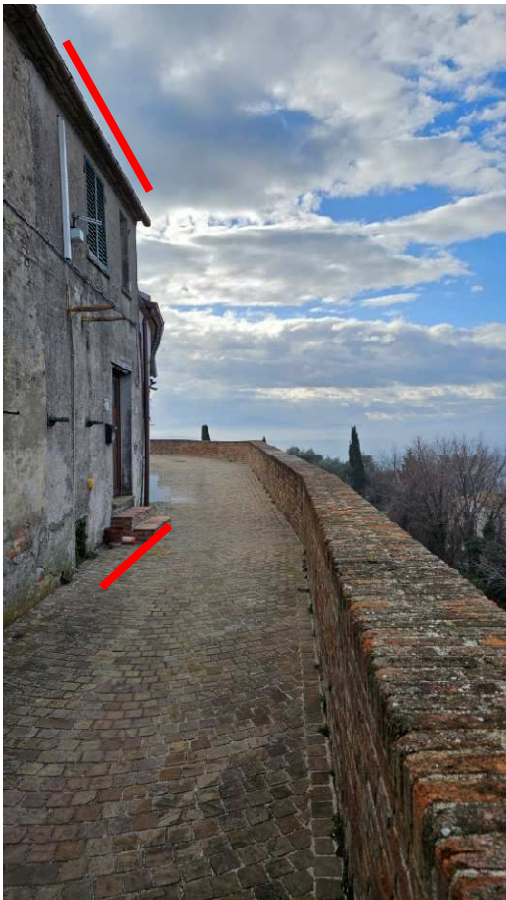
prospetto da ovest

L'immobile in oggetto presenta internamente un normale stato di conservazione, mentre esternamente risulta mediocre. = **0.95**

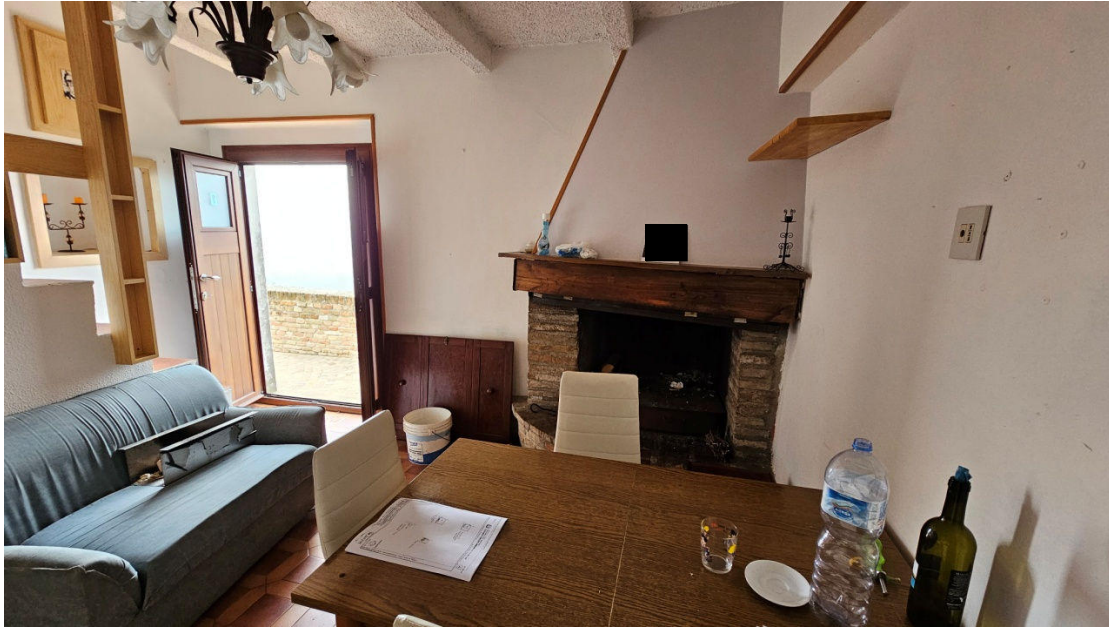
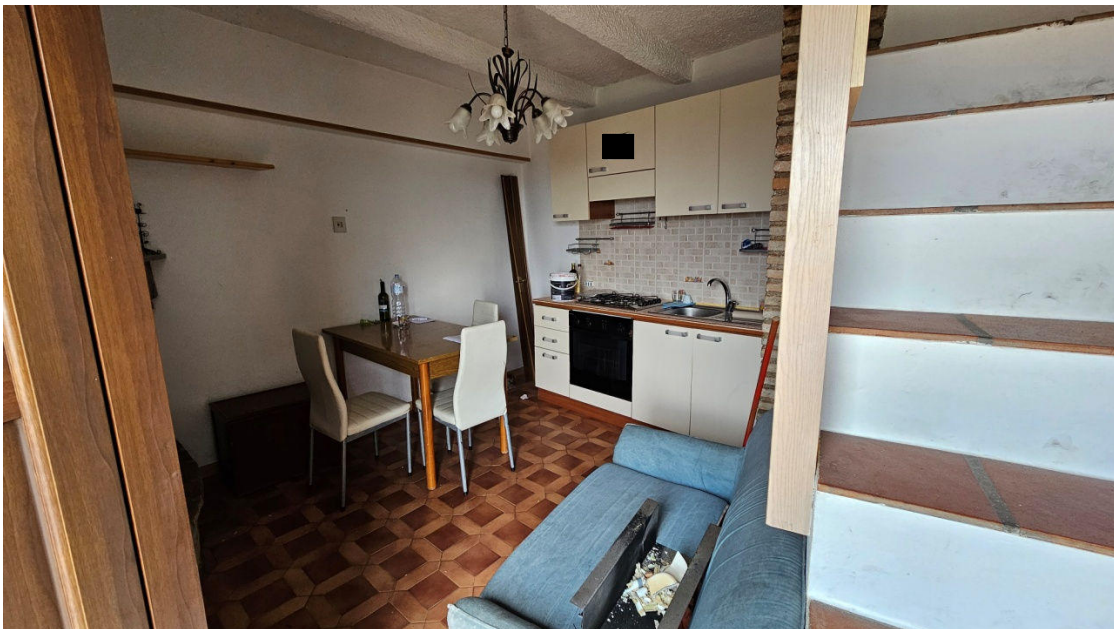
Soggiorno/cucina/pranzo

L'abitazione è di fatto composta da tre vani, uno per piano, con scala per accedere al piano superiore con alzate elevate e pedate corte; quella per accedere al piano interrato è in ferro con alzate a vista ed è parzialmente divelta. Al piano terra è presente una cucina, un tavolo da pranzo con divano addossato alla parete ed un camino. Non vi è riscaldamento. Non vi sono finestre se non dei punti luce ricavati nelle ante del portone d'ingresso. Il piano interrato, con altezza particolarmente ridotta, è usato come ripostiglio e locale lavanderia, dove è presente anche un boiler per l'acqua sanitaria. E' presente una piccola griglia dal quale filtra della luce che corrisponde al piano di calpestio della strada esterna. Al primo piano trova spazio la camera da letto finestrata ed il bagno ricavato nello spazio d'ambito del sopra scala. L'ambito doccia è ricavato con un tenda a protezione dei sanitari ed una piletta di scarico sul pavimento. E' presente una finestra
