TRIBUNALE DI AGRIGENTO

R.G.E. 100/2022

CONSULENZA TECNICA

PERIZIA PER PUBBLICITA'

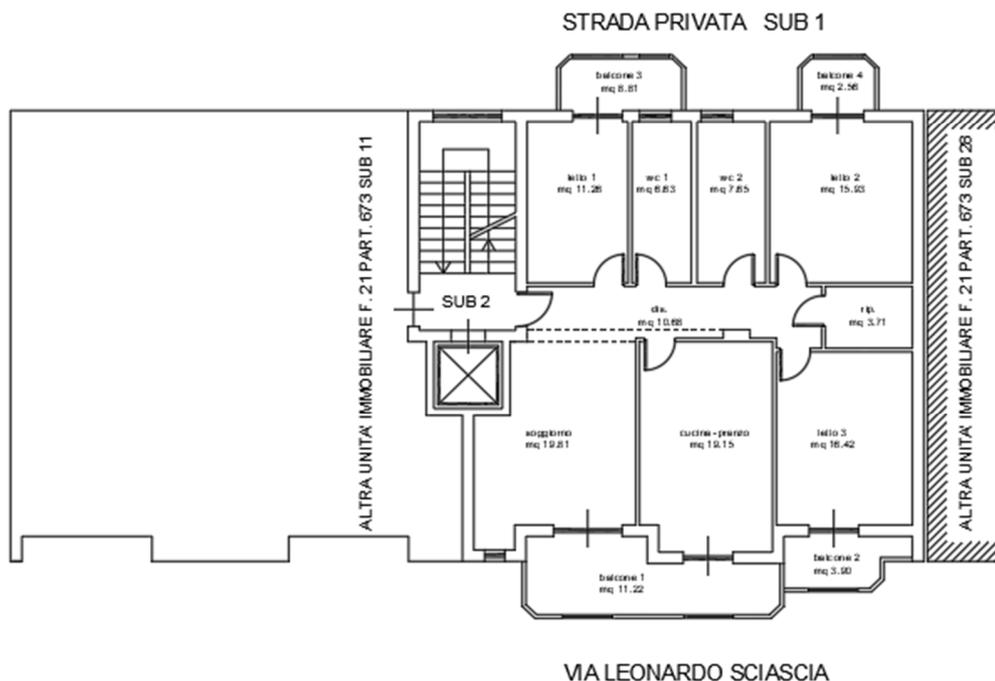
PIANTA PIANO PRIMO

L'appartamento è destinato a civile abitazione con i seguenti ambienti: soggiorno, cucina, n° 3 stanze, disimpegno, n° 2 servizi igienici, ripostiglio e balconi che prospettano su i due lati del fabbricato, da una parte (sud) sulla via Leonardo Sciascia e dall'altra parte (nord) nella strada privata ad uso del condominio che consente l'accesso ai box del piano terra.

unità immobiliare identificata in catasto al F. 21 part. 673 sub 12

H = 2.70 ml

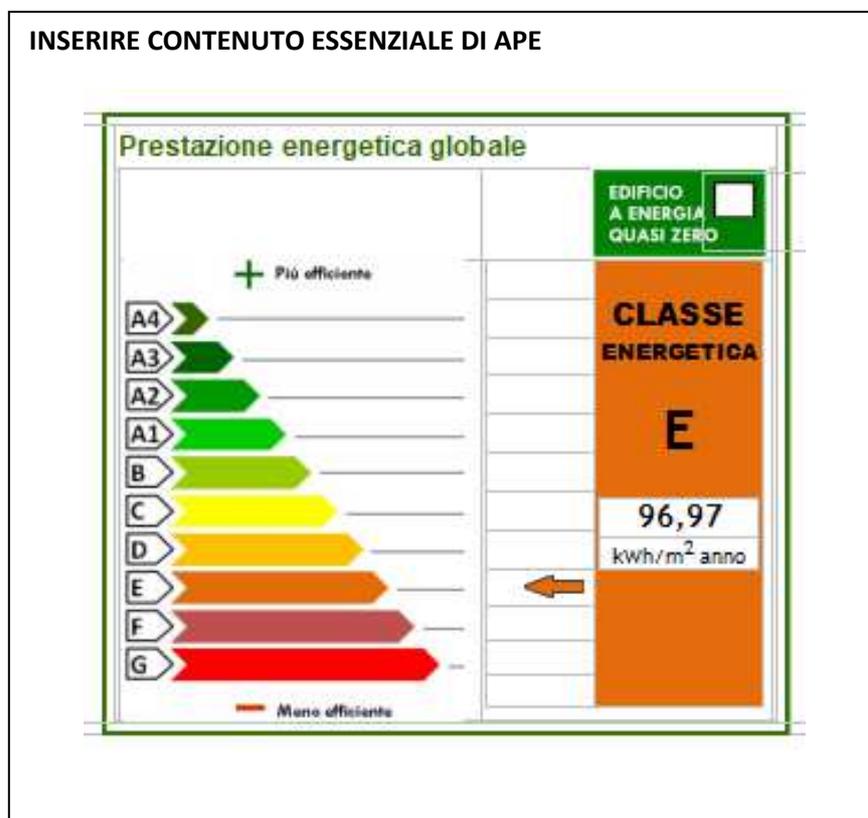
La classe energetica determinata dell'immobile oggetto di esecuzione è "E".

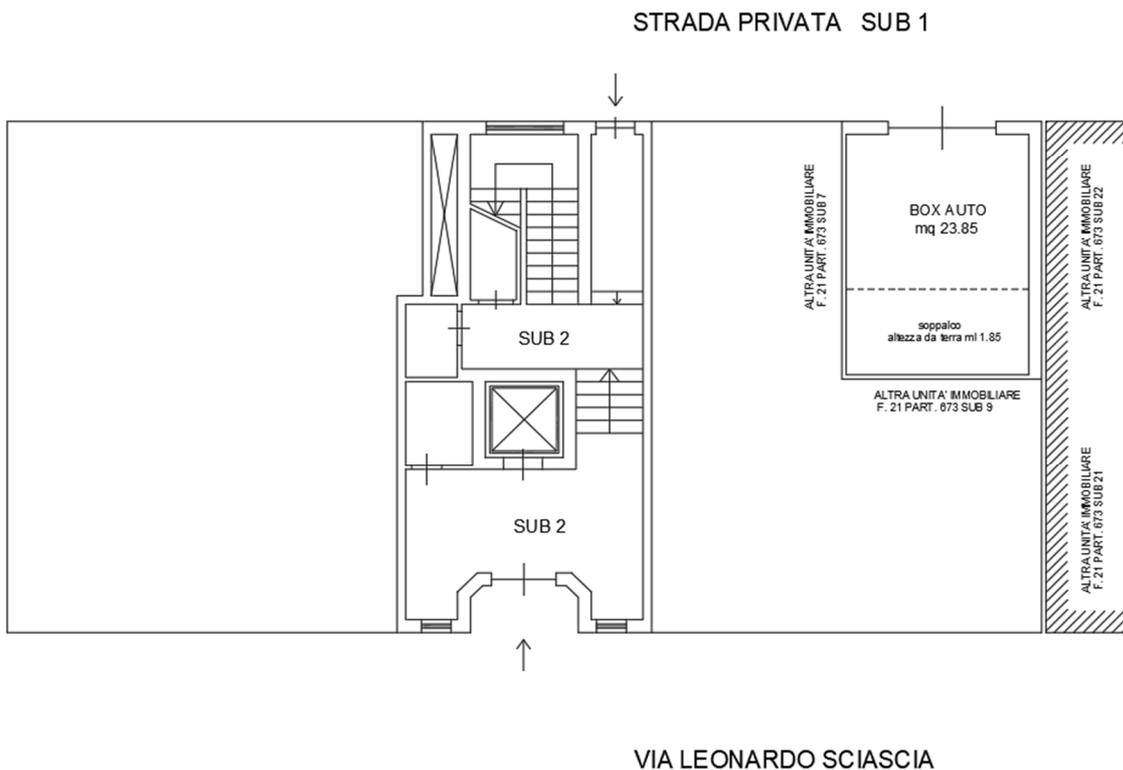
PIANTA PIANO TERRA

PLANIMETRIA STATO REALE DEI LUOGHI (vedi allegato 12)

unità immobiliare identificata in catasto al F. 21 part. 673 sub 8

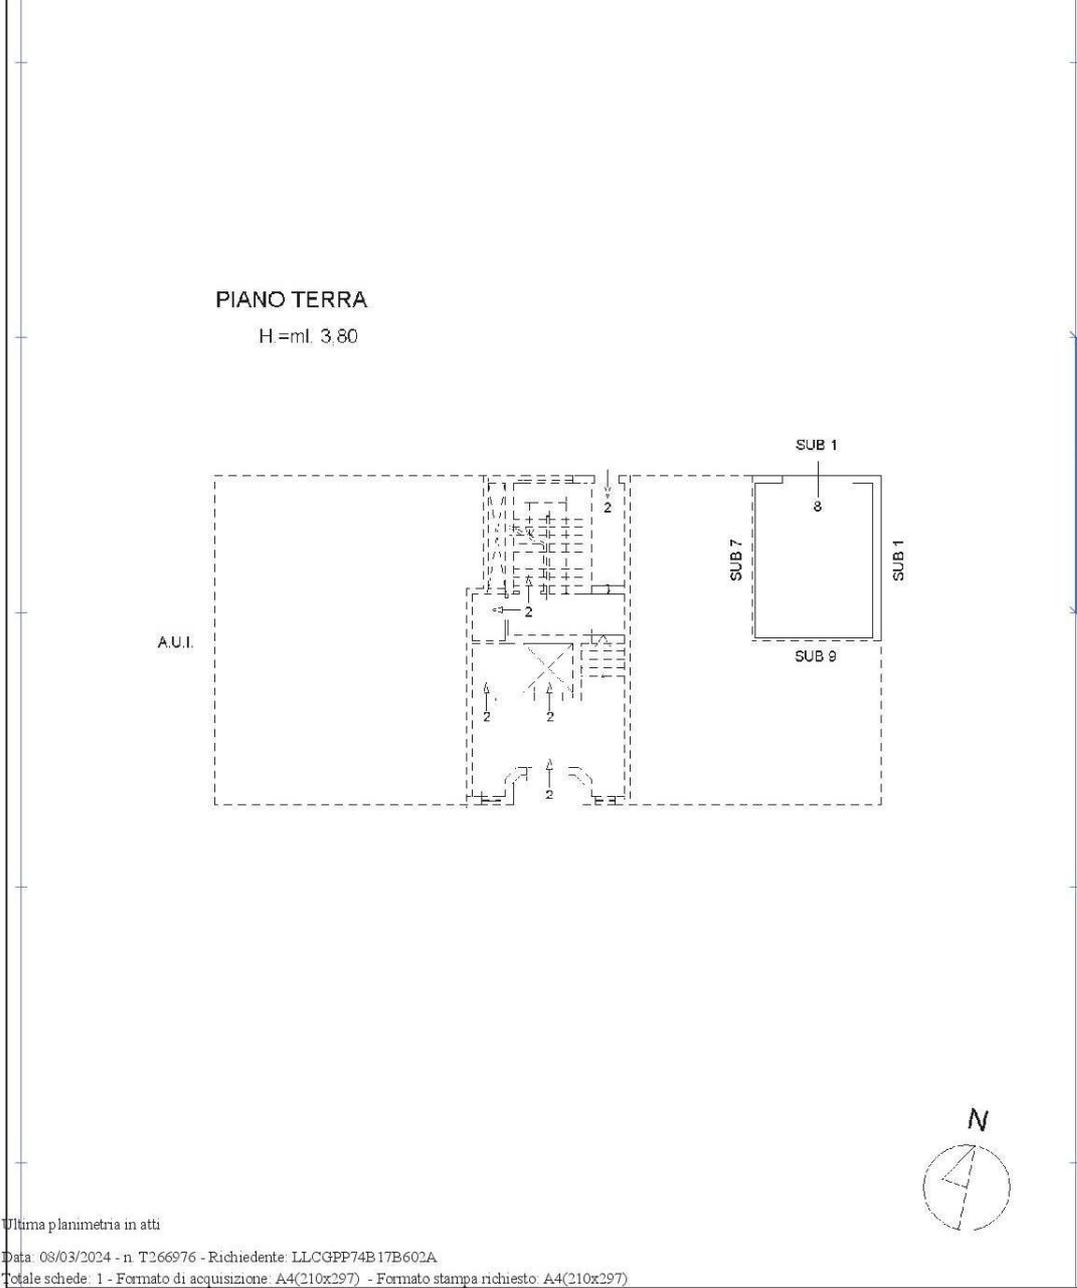
Scheda n. 1 Scala 1:200

Agenzia del Territorio CATASTO FABBRICATI Ufficio Provinciale di Agrigento	Dichiarazione protocollo n. AG0216373 del 08/07/2010	
	Planimetria di u.i.u. in Comune di Porto Empedocle Via Leonardo Sciascia civ. EN	
	Identificativi Catastali:	Compilata da: Lauricella Salvatore
	Sezione:	Iscritto all'albo: Ingegneri
	Foglio: 21	Prov. Agrigento
	Particella: 673	N. 335
	Subalterno: 8

Catasto dei Fabbricati - Situazione al 08/03/2024 - Comune di PORTO EMPEDOCLE (F.599) - < Foglio 21 - Particella 673 - Subalterno 8 >
VIA LEONARDO SCIASCIA n. 2 Piano T

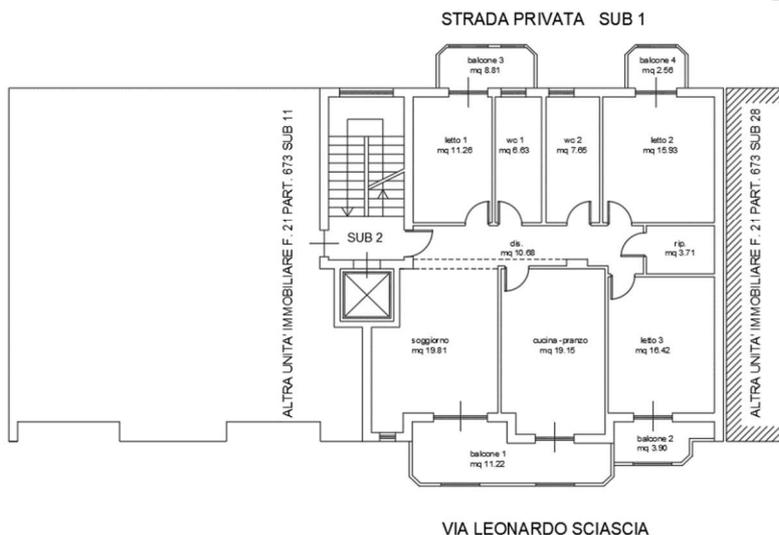
Planimetria dello stato reale dei luoghi

unità immobiliare identificata in catasto al F. 21 part. 673 sub 12

H = 2.70 ml

Il sottoscritto sulla scorta di quanto sopra rappresentato può certamente affermare che NON CI SONO VARIAZIONI SOSTANZIALI tra lo stato reale dei luoghi e quanto rappresentato nella planimetria catastale, ad eccezione di quanto segue: <<Nella planimetria catastale nell'ambiente denominato letto 1 è rappresentato un armadio con una piccola parete in muratura e, nel wc 1 è rappresentato un muro per la doccia>>.

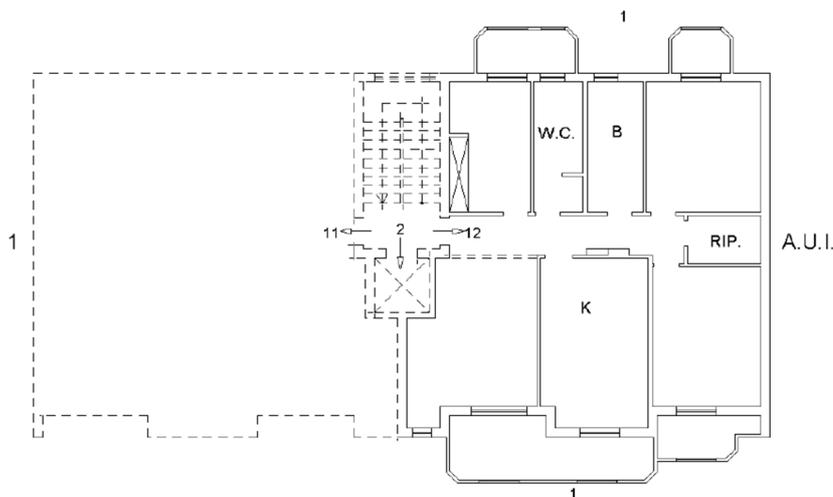
Planimetria catastale

PIANO PRIMO

H.=ml. 2,80
