TRIBUNALE DI PALERMO
Procedura di Esecuzione Immobiliare

N° Gen. Rep. **48/2019**
Giudice dell'Esecuzione **Dott.ssa MARIA CRISTINA LA BARBERA**

Perizia

Lotto: IMMOBILE SITO IN CAPACI_(PALERMO) VIA EMILIA 1 (EX N.7)
(f4-p.lla 1601- sub 1)

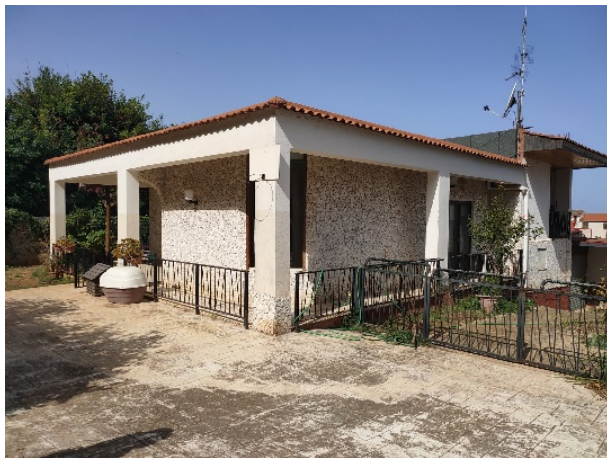
Esterno dall'ingresso angolo Est-Nord

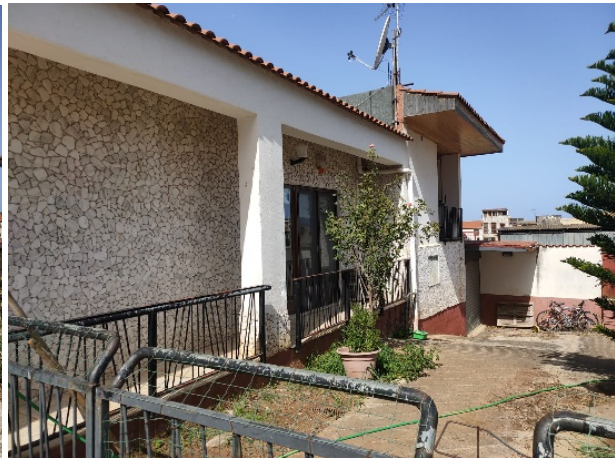
Esterno lato Nord

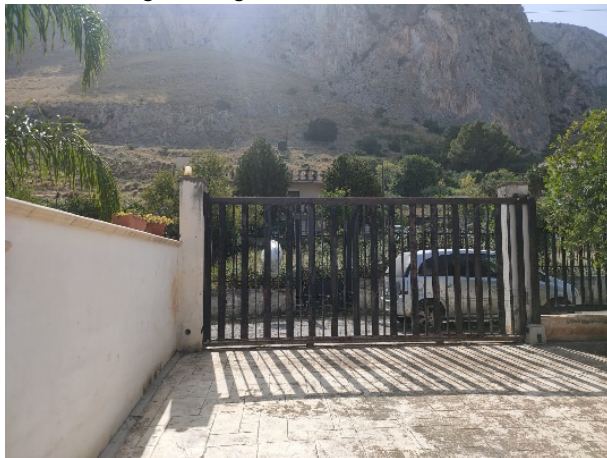
Lato monte (Est) cancello elettrico

I balconi esistenti hanno parapetti in ferro che oggi necessitano di interventi manutentivi per la ruggine che è presente anche sul cancello e sull'inferriata. Tutti i locali dell'abitazione, ad eccezione del locale adibito guardaroba al seminterrato, sono dotati di apertura verso l'esterno. L'immobile è pavimentato con parquet, la scala è in legno e i rivestimenti dei bagni sono in piastrelle di ceramica industriale. I muri interni sono intonacati e tinteggiati, gli infissi sono a battente in legno verniciato con vetri camera.

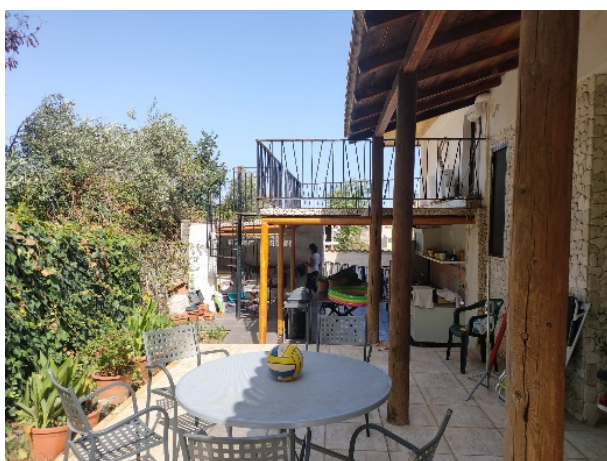
vista sul soppalco con la scala a chiocciola lato Sud

L'eliminazione del soppalco esterno e il ripristino, quantificati e descritti al punto 11) rientrano nei costi per l'eliminazione delle difformità, da detrarre al valore di stima; allo stesso modo, vanno detratte dal valore finale le spese occorrenti alla conclusione della sanatoria dell'immobile.

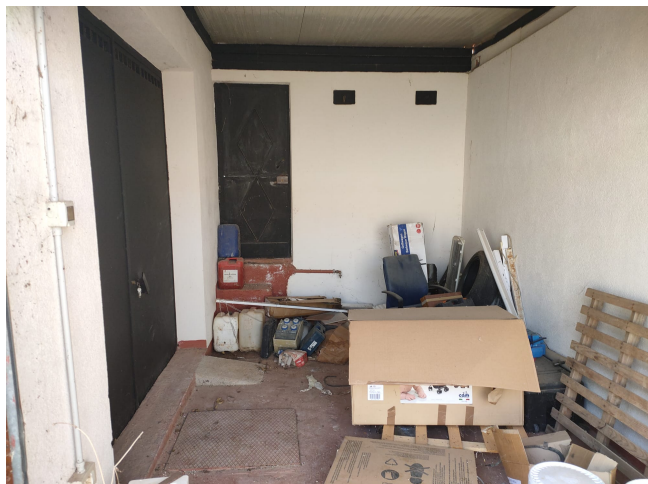
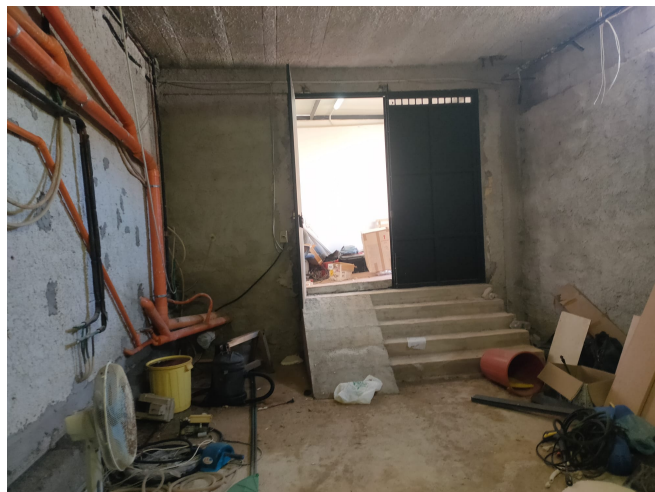
Ingresso del locale seminterrato dal vano coperto, lato nord, porta di accesso;

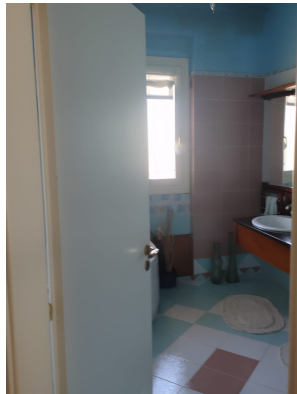
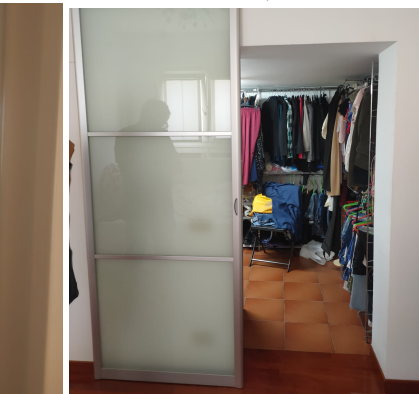
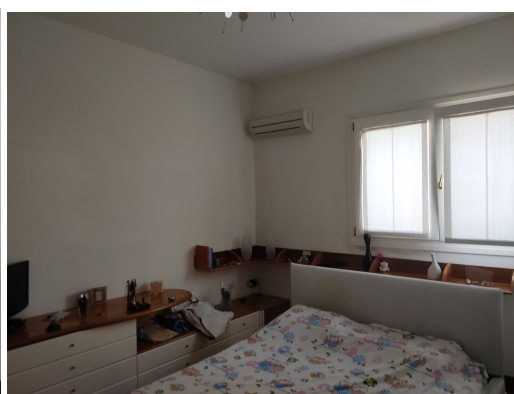
Interno seminterrato, parte collegata con l'abitazione; da sx: bagno, vano armadio e stanza letto;

Difformità: Ampliamento al piano seminterrato dell'immobile abitazione (A/7). Realizzazione camera letto bagno e guardaroba con modifica della scala di collegamento interna (prefabbricata); realizzazione all'esterno di vano

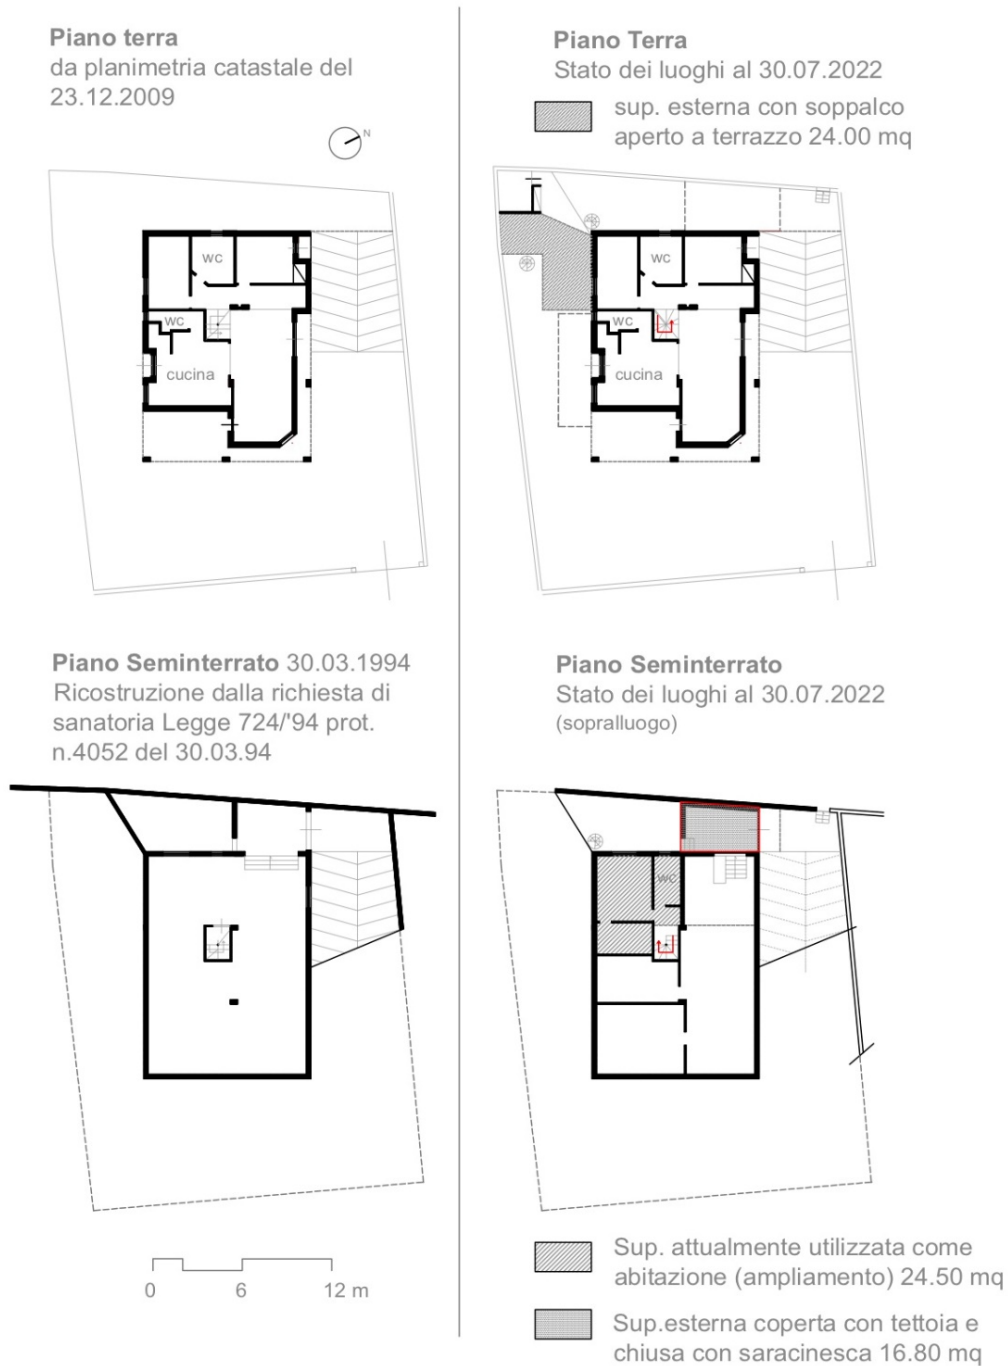
Planimetrie: confronto con il documento catastale e lo stato attuale (dx)

ripostiglio a cielo aperto in muratura; soppalco come terrazza con struttura in ferro e scala a chiocciola; vano a cielo aperto per recipiente gas, oggi dismesso; per queste opere esterne non è stata richiesta autorizzazione. Al piano inferiore la superficie dell'immobile (C/6) è stata frazionata. Esternamente sulla parte di accesso, è stata posta una tettoia sul muro di confine e il prospetto, ricavando un ulteriore vano con saracinesca adibito come altro ingresso del garage.
