**TRIBUNALE CIVILE DI SIRACUSA**

**Fallimento n°31/2015 R.F.**

**RELAZIONE PERITALE DI STIMA DI BENI IMMOBILI**

**Locali Commerciali siti in Floridia (SR)**

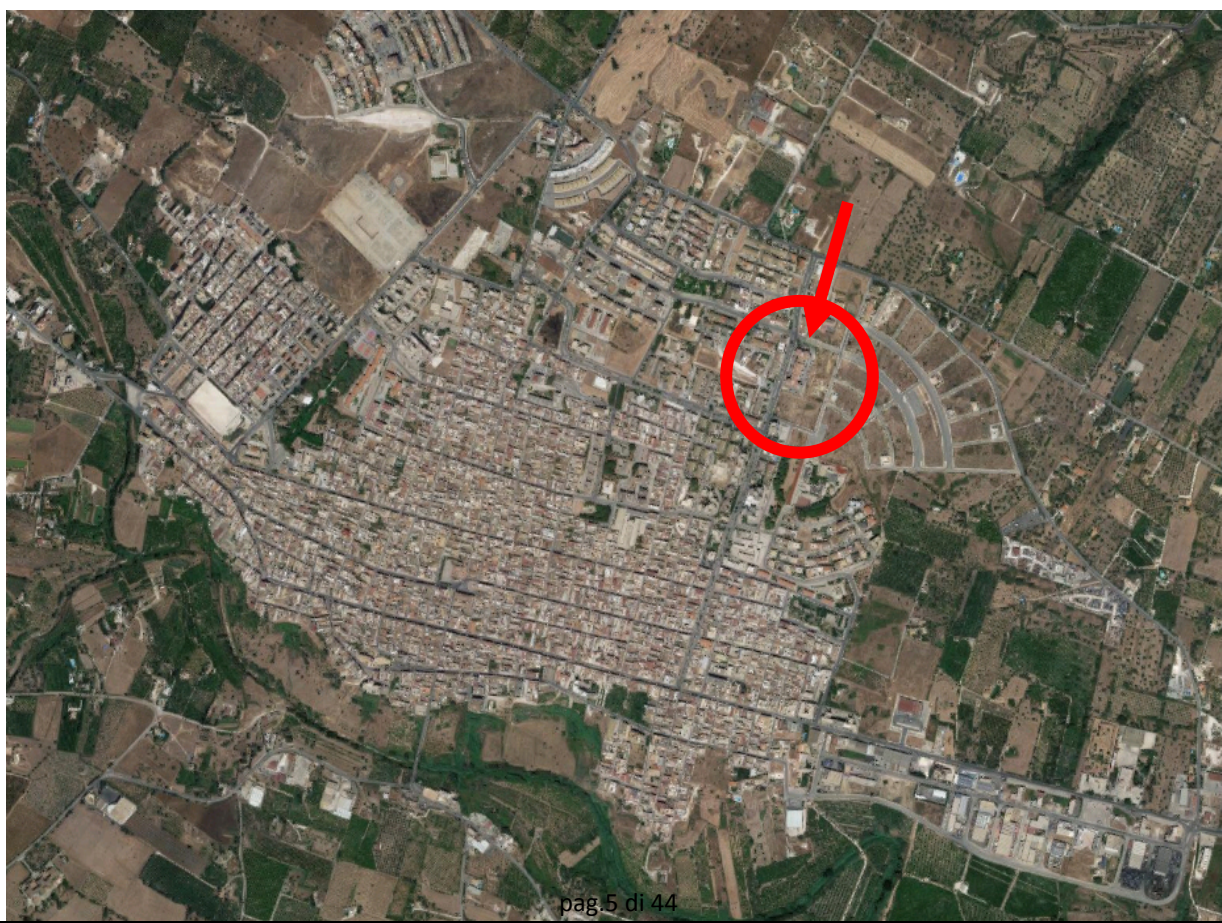
Gli immobili fanno parte di un edificio residenziale multipiano denominato “Condominio Mediterraneo” e occupano l'intero piano terra e parte del seminterrato del blocco nord dell'edificio. Il complesso edilizio è stato edificato dalla Ditta COSMA, tra il 2004 (data di inizio lavori) e il 2008 (data di fine lavori).

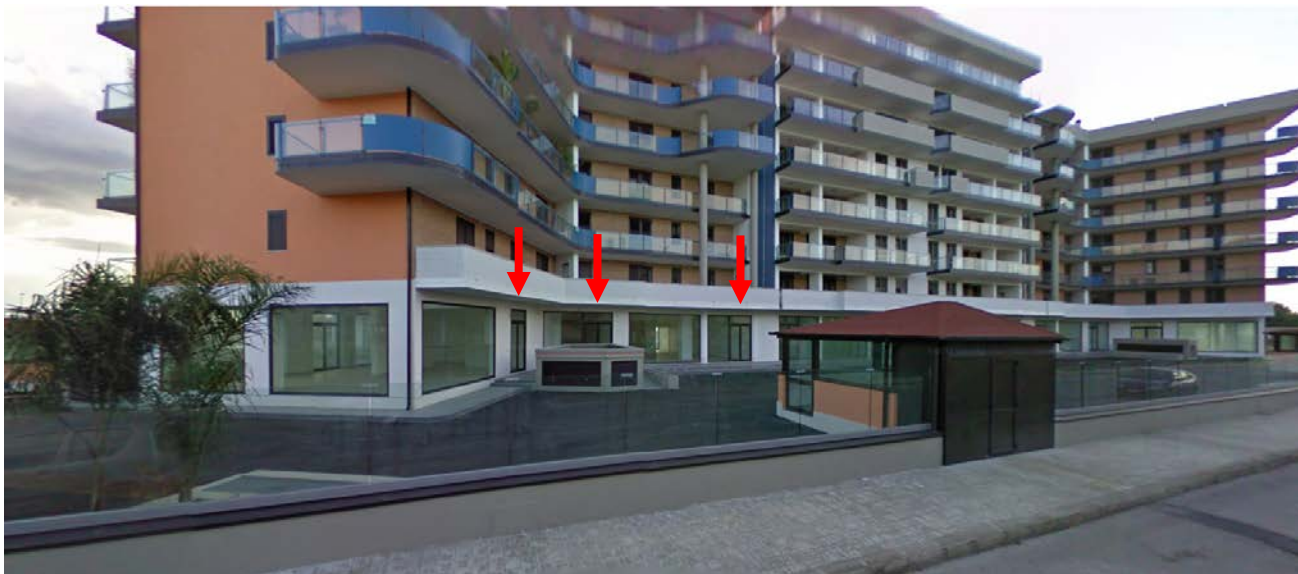
*Le foto riprendono il complesso edilizio denominato “Condominio del Mediterraneo” su cui insistono gli immobili, con individuazione del blocco edilizio (foto in alto) e degli ingressi principali ai tre immobili (foto in basso)*

*In particolare, le frecce rosse indicano gli accessi ai tre locali commerciali che nell'ordine, da sinistra verso destra, sono individuati ai civici 186/D (sub. 11), 186/E (sub. 12) e 186/F (sub. 10).*

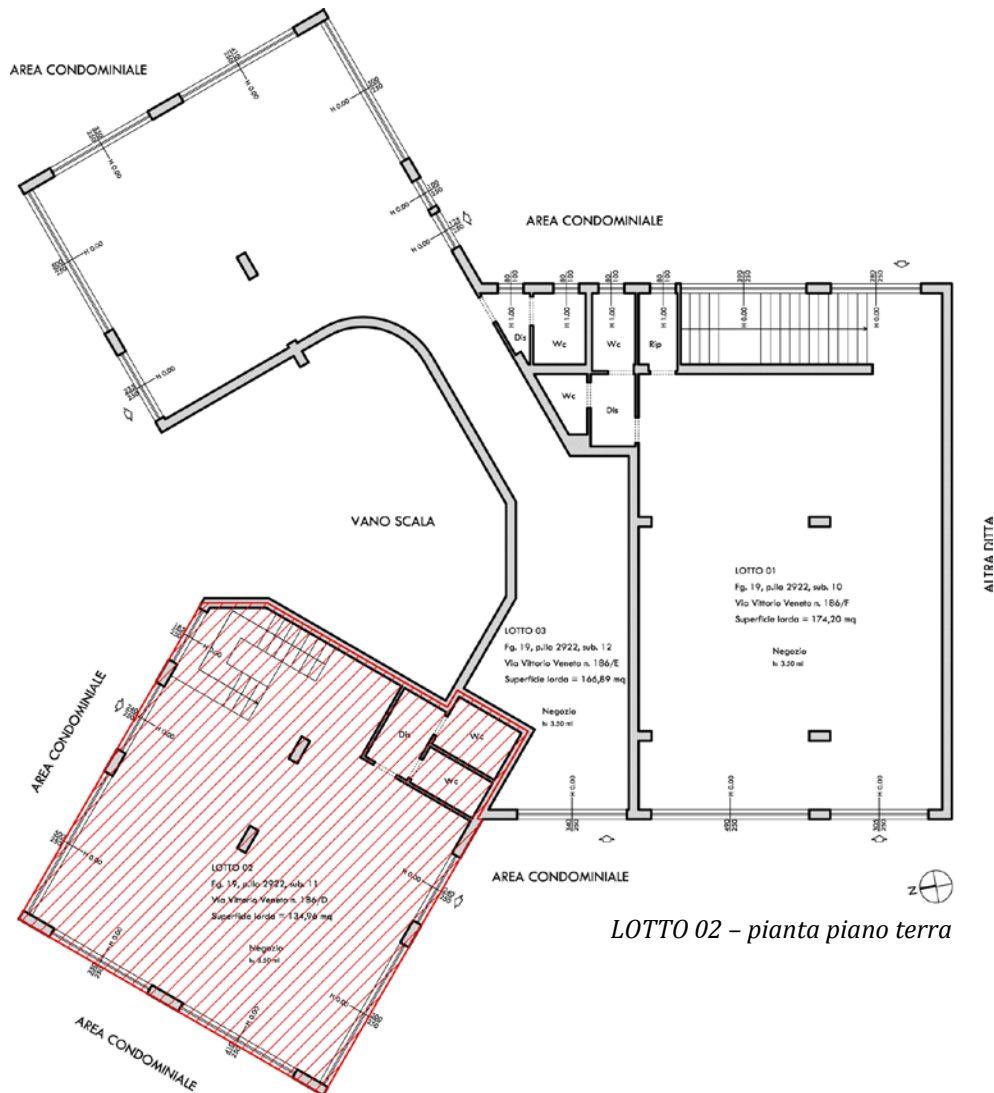
LOTTO 02 - pianta piano terra

Il negozio al piano terra ha uno sviluppo planimetrico quadrangolare, presenta doppi ingressi, uno sul lato est ed uno sul lato ovest e tre lati interamente finestrati che si aprono direttamente sull'area condominiale prospiciente il Viale Vittorio Veneto; allo stato odierno non presenta tramezzature interne se non quelle che partiscono la zona dei servizi igienici; il fronte sud è cieco e confina con l'immobile individuato al Lotto 03 della presente stima. Al piano terra sono presenti due bagni, separati dal locale principale da un disimpegno. Sul lato est, adiacente al secondo ingresso, è presente una scala in acciaio

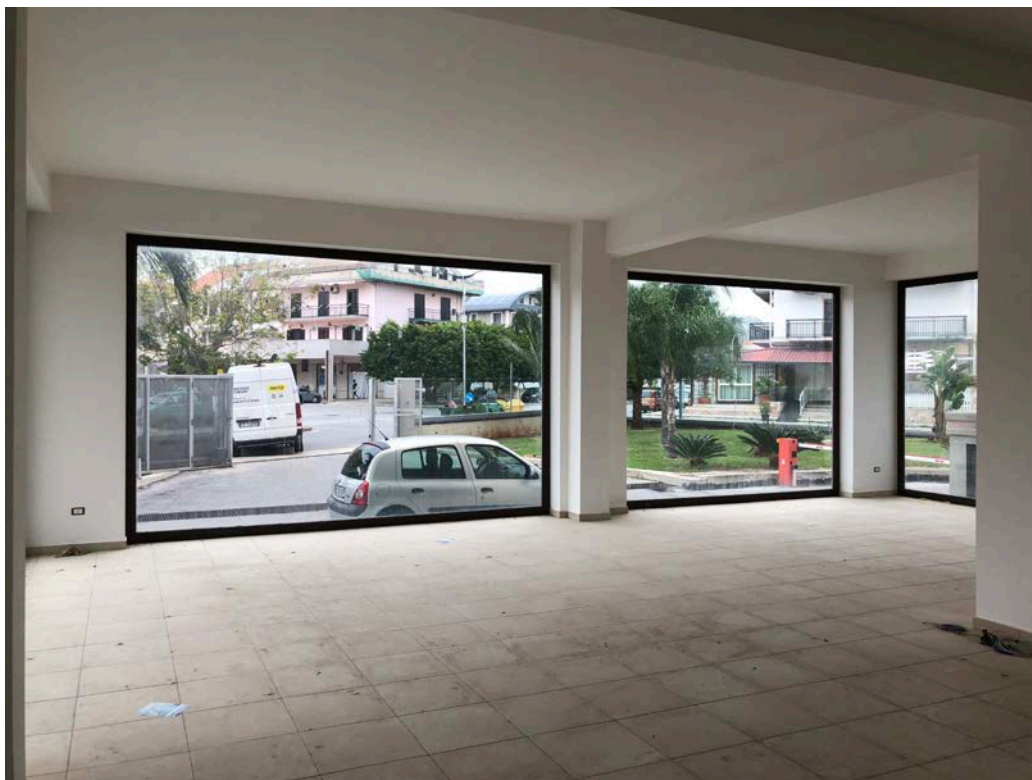
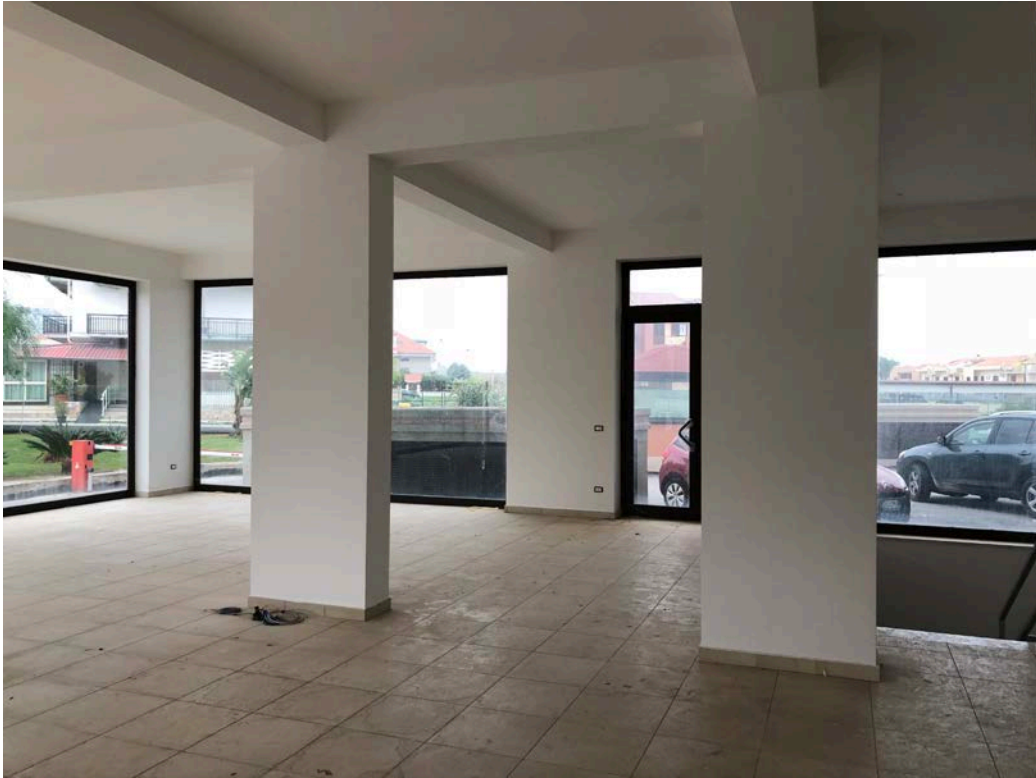
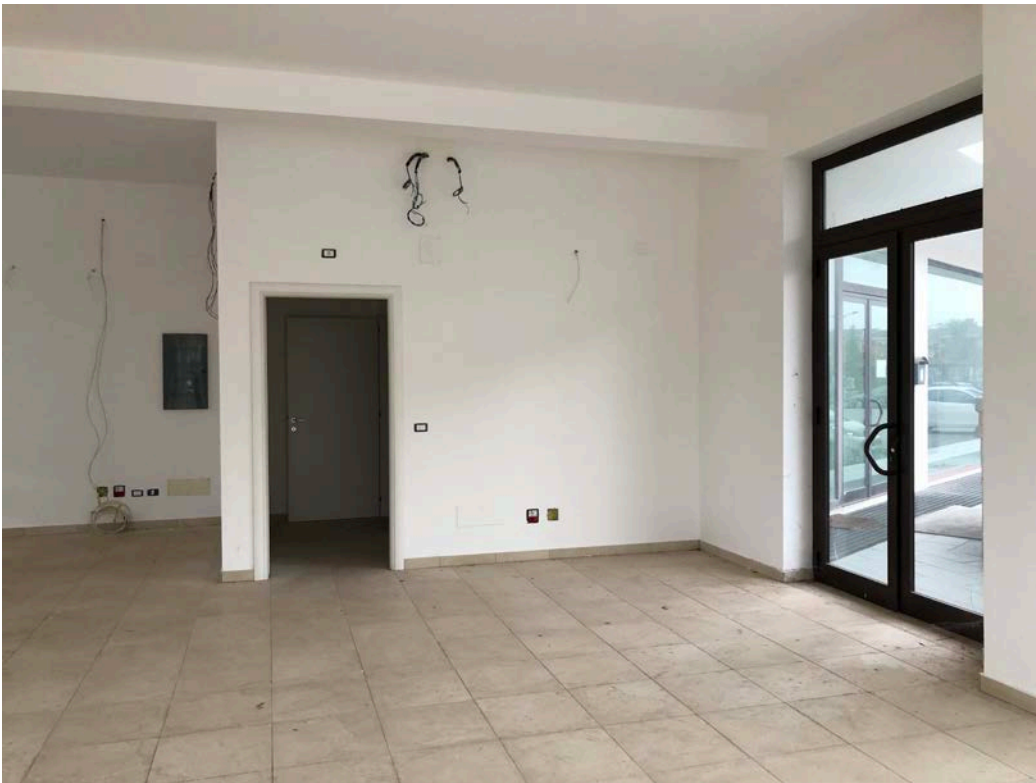
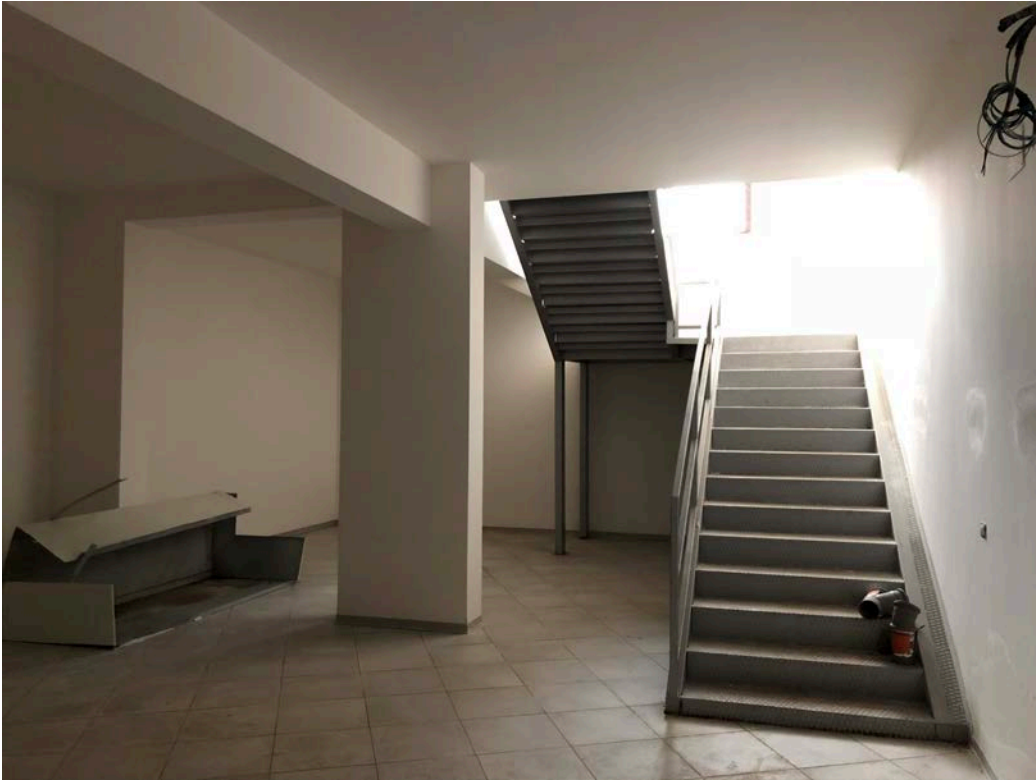
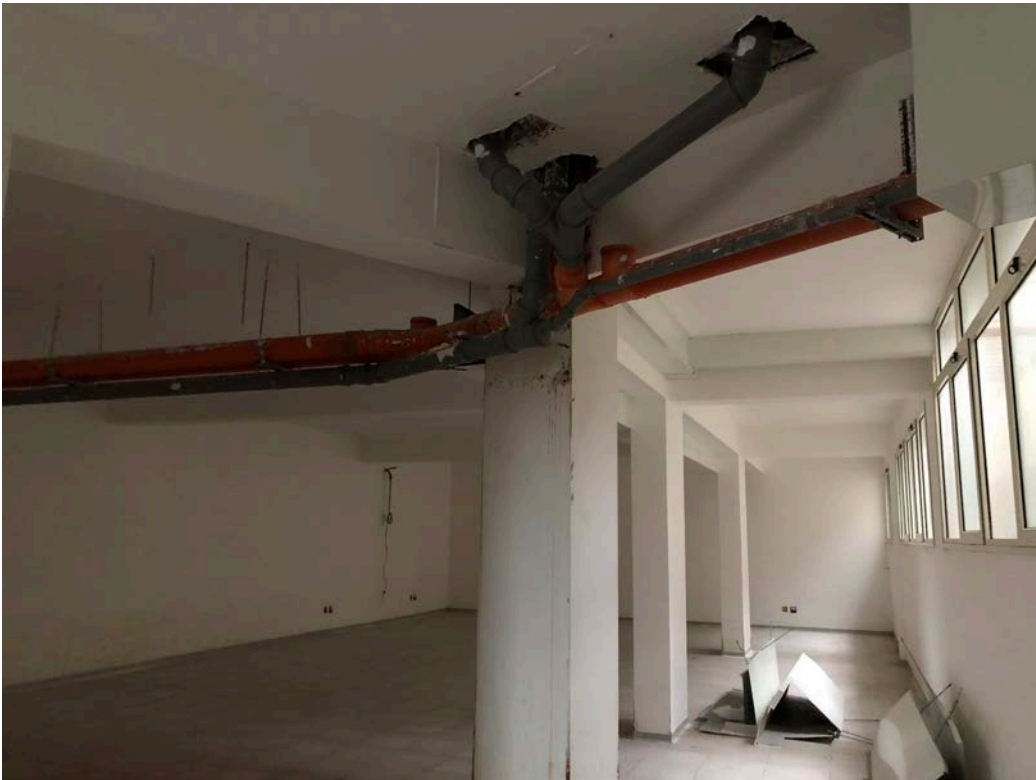
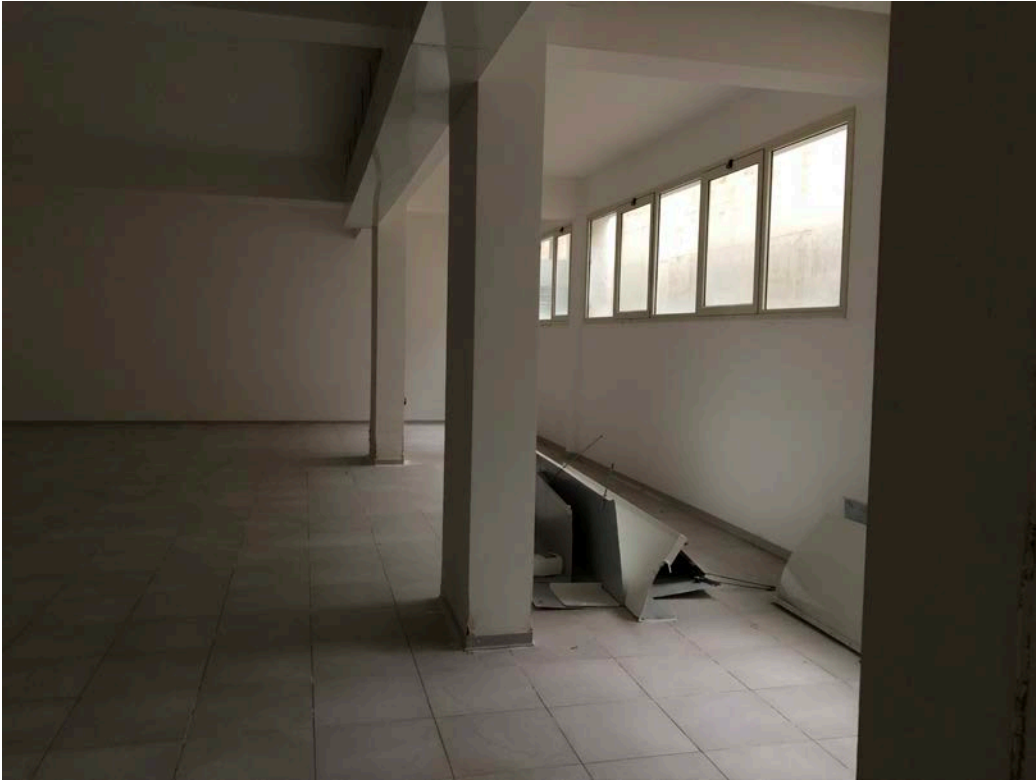
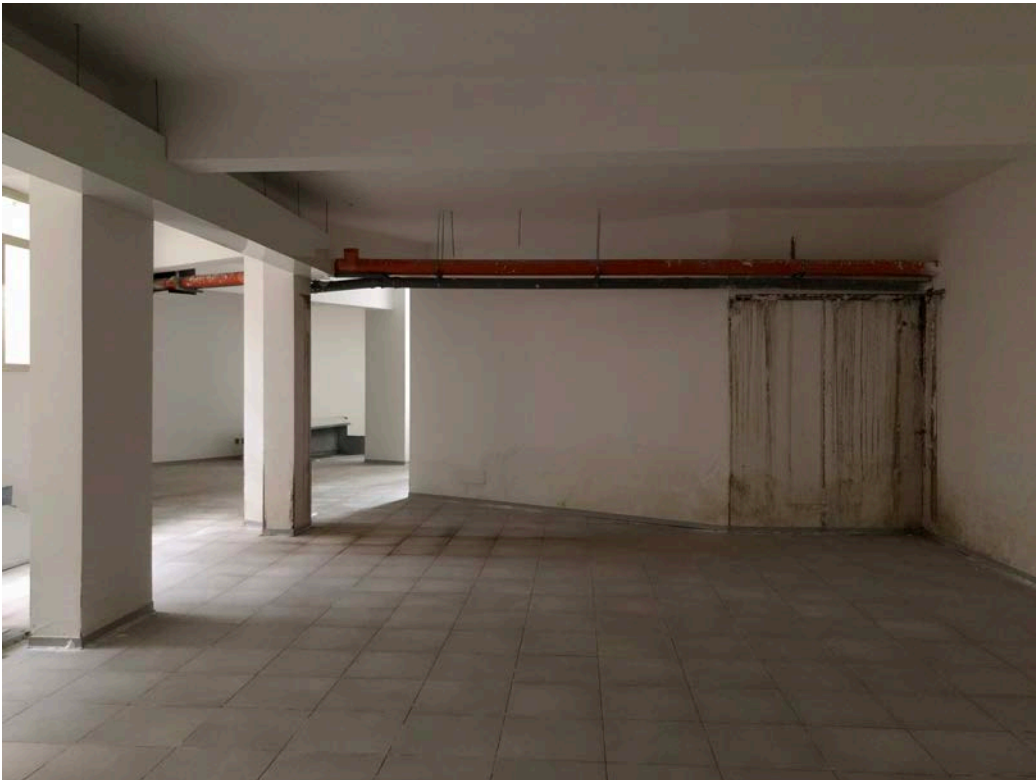
Per quanto riguarda gli impianti non si riscontrano in atti elementi che possano suggerire modifiche agli impianti installati (elettrico e idrico) certificati in sede di realizzazione dell'intero complesso edilizio ai fini del rilascio di Certificazione di Agibilità. L'immobile è dotato di impianto elettrico, telefonico e idrico sottotraccia. Non sono presenti impianti di climatizzazione e di riscaldamento, né impianto per la produzione di acqua calda sanitaria.

L'immobile risulta regolarmente allacciato alla rete idrica e fognaria comunale.

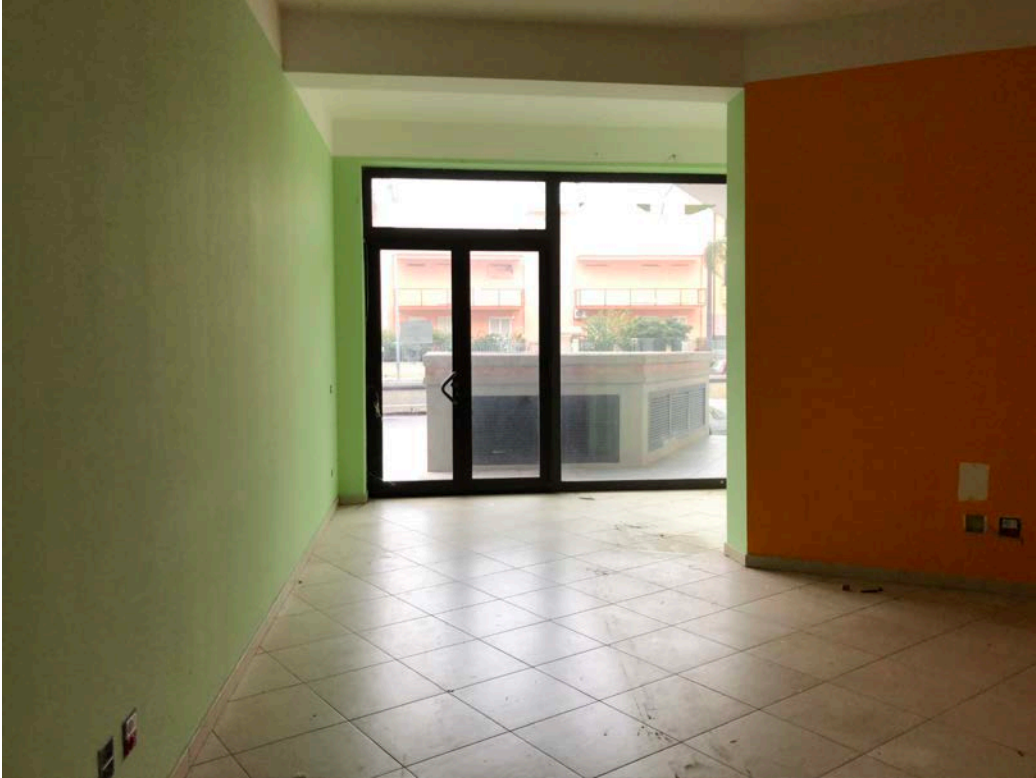
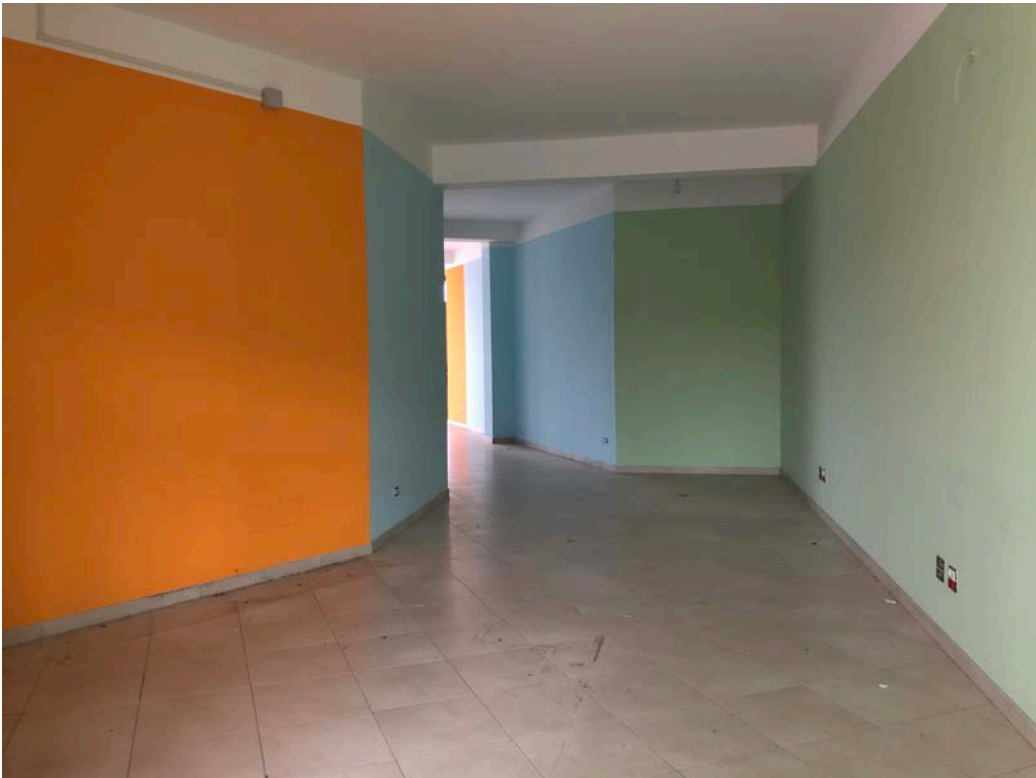
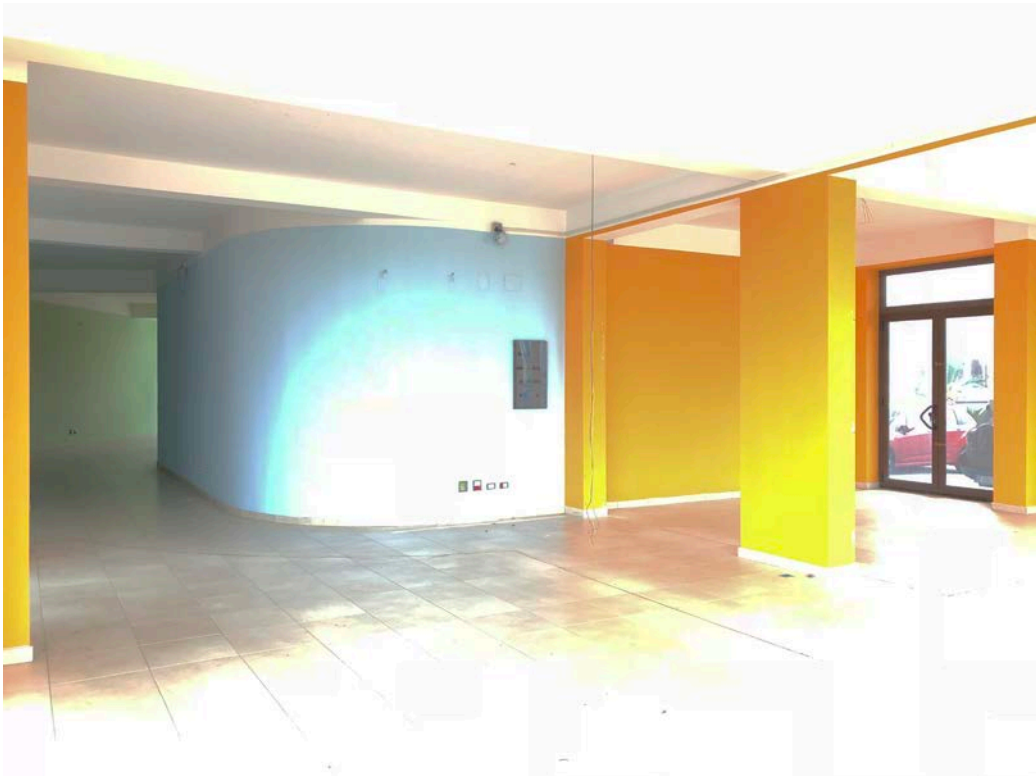
Il negozio ha uno sviluppo planimetrico irregolare. Una prima zona ad ovest, su cui insiste l'ingresso principale, è costituita da un grande e ampio spazio privo di aperture laterali. L'immobile confina a sud con l'immobile individuato al Lotto 01 della presente stima e a nord confina in parte con l'immobile individuato al Lotto 02, anch'esso oggetto della presente stima e in parte con il vano scala. Una seconda zona, ad est, presenta invece tre fronti interamente finestrati ed un secondo ingresso. Non presenta tramezzature interne se non quelle che partiscono la zona del servizio igienico; il fronte nord e sud sono ciechi.

E' presente un bagno, separato dal locale principale da un disimpegno. Il negozio ha superfici verticali ed orizzontali intonacate a civile con finitura liscia, la pavimentazione e il battiscopa in piastrelle di grès porcellanato. Il servizio igienico è dotato di lavabo e vaso, ha pareti rivestite con piastrelle di ceramica, le porte interne sono del tipo tamburato di tipo economico di colore bianco.

Gli infissi esterni sono in alluminio preverniciato in perfetto stato di conservazione.

Per quanto riguarda gli impianti non si riscontrano in atti elementi che possano suggerire modifiche agli impianti installati (elettrico e idrico) certificati in sede di realizzazione dell'intero complesso edilizio ai fini del rilascio di Certificazione di Agibilità. In ogni caso l'immobile è dotato di impianto elettrico, telefonico e idrico sottotraccia. Non sono presenti impianti di climatizzazione e di riscaldamento, né impianto per la produzione di acqua calda sanitaria. L'immobile risulta regolarmente allacciato alla rete idrica e fognaria comunale.
