TRIBUNALE DI NAPOLI
Sezione XIV
G.E. Dott.ssa Laura Martano

[REDACTED]
ASTALEGALE.net
R.G.N° 717/2021

CONSULENZA TECNICA DI UFFICIO

L'immobile è ubicato nella città di Napoli, alla via Cupa Spina n.20 piano 3° interno 9, in edificio con sistema edilizio "a ballatoio" di

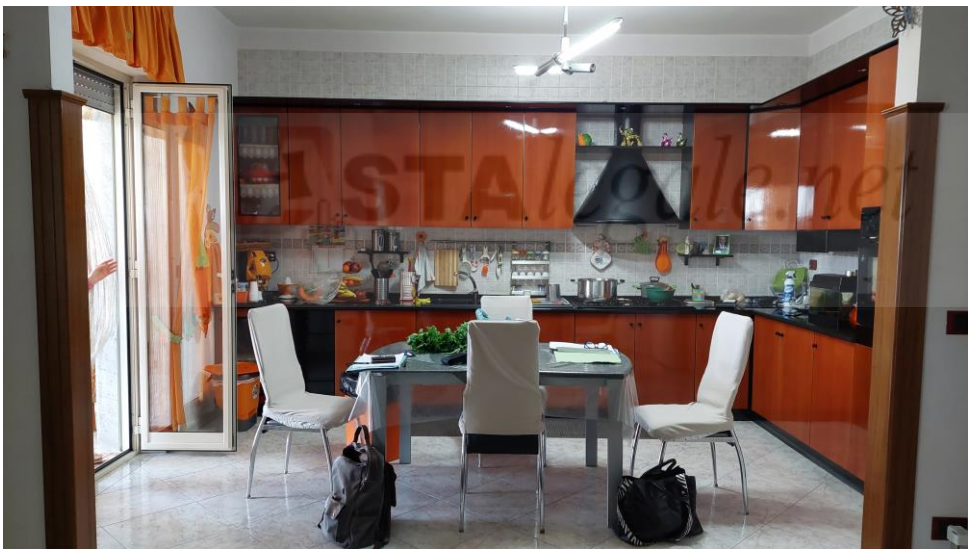
Ambiente 1 (all.16)

- 1) Ambiente 1: di 37 mq, altezza da piano di calpestio ad intradosso solaio h 3,00 m. L'ambiente si presenta in discrete condizioni di manutenzione, presenta azioni di degrado nella parte intradossale del solaio di chiusura con fenomeni di efflorescenza che, da un esame a vista, possono essere dovuti a scarsa manutenzione del lastrico solare sovrastante. Presenta areazione naturale data da finestra di dimensione 1,26x12,42 m e porta-finestra di dimensione 1,17x2,30 m con uscita su area terrazzata di 17 mq con presenza di ripostiglio di 3 mq;
- 2) Ambiente 2: di 20 mq, altezza da piano di calpestio ad intradosso solaio h 3,00 m. L'ambiente si presenta in discrete condizioni di manutenzione, presenta azioni di degrado nella parte

intradossale del solaio di chiusura con fenomeni di efflorescenza che, da un esame a vista, possono essere dovuti a scarsa manutenzione del lastrico solare sovrastante. Presenta areazione naturale data da finestra di dimensione 1,26x12,42 m e porta-finestra di dimensione 1,25x2,30 m con uscita su balcone di 11 mq;

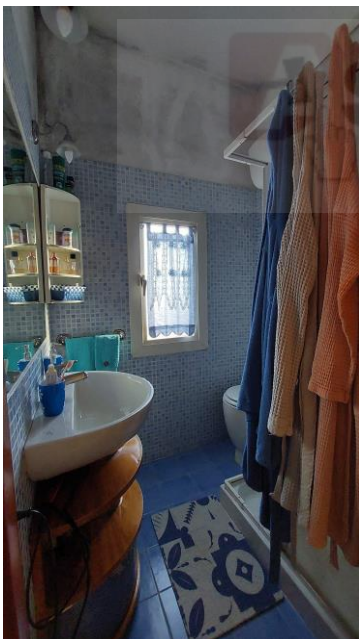
Bagno 3(all.20)

3) **Bagno 3:** di 1,2 mq, altezza da piano di calpestio ad intradosso solaio h 2,88 m. L'ambiente si presenta in discrete condizioni di manutenzione, con presenza di muffe in intradosso solaio di chiusura, dovute, probabilmente, ad una scarsa areazione dell'ambiente. Presenta areazione naturale data da finestra di dimensione 0,50x1,00 m;

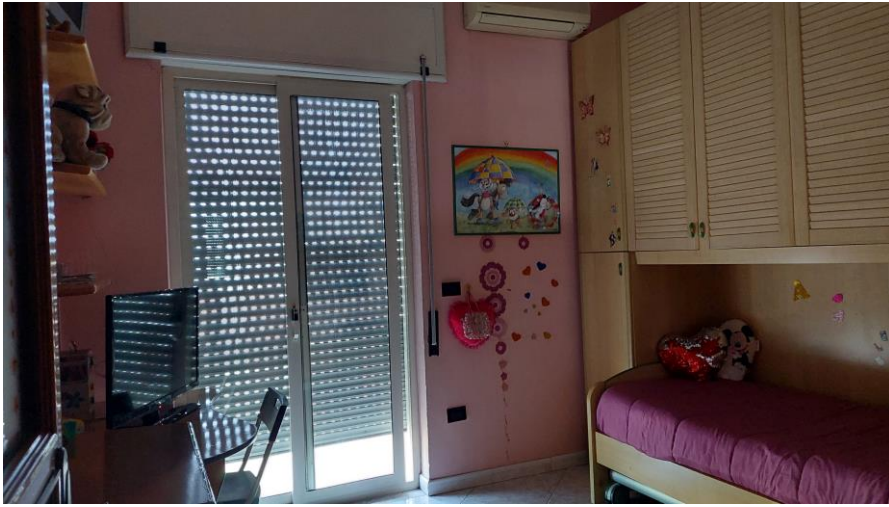
Ambiente 3 (all.23)

6) **Ambiente 3:** di 13 mq, altezza da piano di calpestio ad intradosso solaio h 3,00 m. L'ambiente si presenta in discrete condizioni di manutenzione, presenta azioni di degrado nella parte intradossale del solaio di chiusura con fenomeni di efflorescenza che, da un esame a vista, possono essere dovuti a scarsa

manutenzione del lastrico solare sovrastante. Presenta areazione naturale data da porta-finestra di dimensione 1,26x2,30 m con uscita su balcone già descritto;

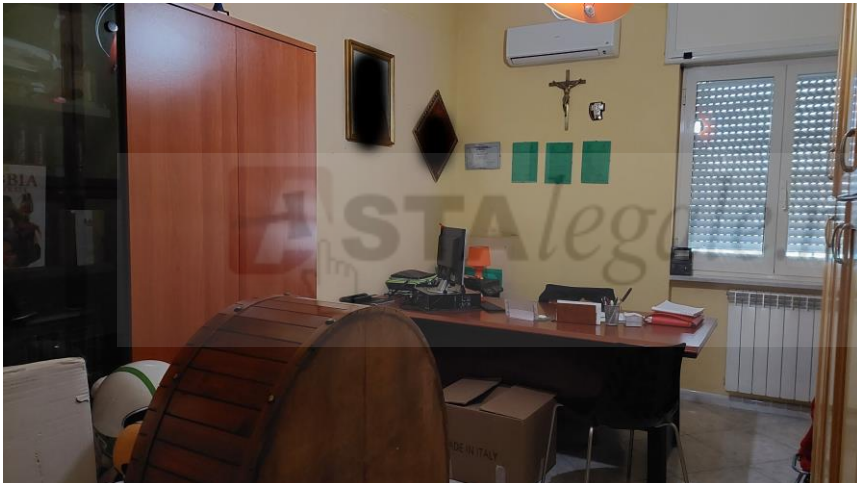
Ambiente 4 (all.24)

8) **Ambiente 4**: di 19 mq, altezza da piano di calpestio ad intradosso solaio h 3,00 m. L'ambiente si presenta in buone condizioni di manutenzione, non presenta azioni di degrado.

Presenta areazione naturale data da finestra di dimensione 1,26x1,42 h.
