**TRIBUNALE DI SASSARI**  
Sezione Civile  
Ufficio esecuzioni immobiliari

**ESECUZIONE IMMOBILIARE n. 218/2016**

**OGGETTO: Relazione di Consulenza Tecnica di Ufficio - Stima dei beni pignorati**

L'oggetto di stima risulta costituito da un immobile residenziale unifamiliare localizzato nel Comune di Uri (SS) in via Risorgimento al n.2 e distinto al Catasto Urbano come di seguito riportato:

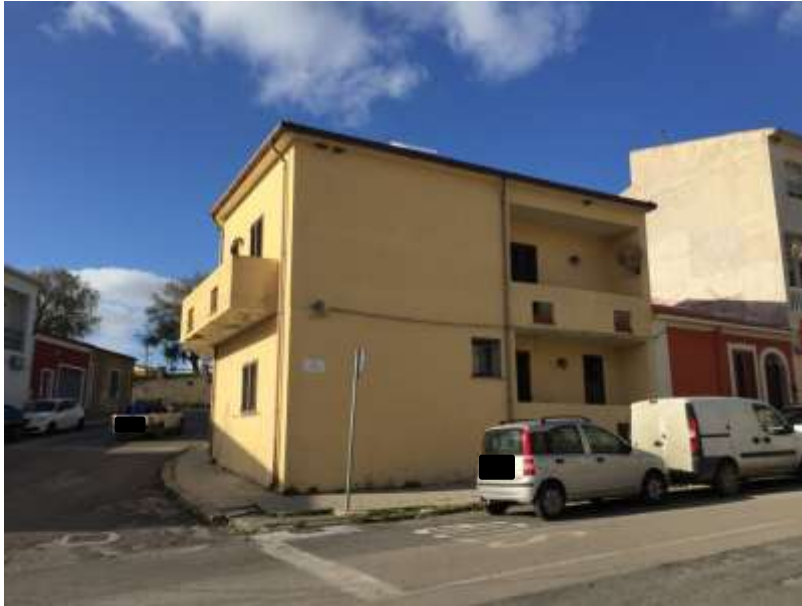
I prospetti su via Ittiri presentano due terrazzi localizzati rispettivamente al piano terra e al primo piano e risultano interni rispetto al perimetro dell'immobile. In maniera differente, il prospetto su via Risorgimento presenta al primo piano un terrazzo aggettante.

Prospetto su via Ittiri

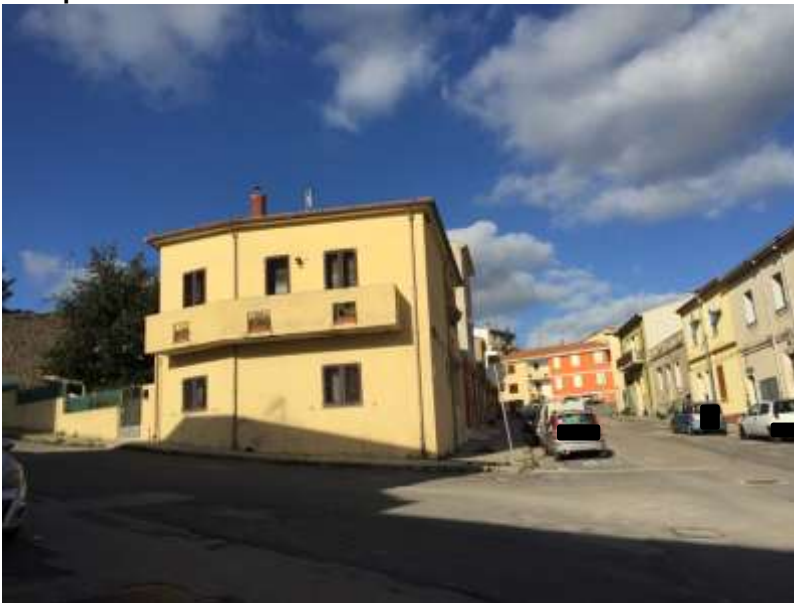
Dal punto di vista strutturale si riscontra che i muri portanti sono stati realizzati attraverso l'utilizzo di blocchi in tufo e in calcestruzzo; l'intonaco esterno risulta parzialmente compromesso e lesionato soprattutto in prossimità dei terrazzi, in alcune zone si rileva un distacco dello strato di pittura esterna. All'intradosso del solaio di calpestio del terrazzo su via Risorgimento si identificano macchie di umidità da infiltrazione derivante dallo strato pavimentato.

Prospetto su via Risorgimento
