TRIBUNALE DI VICENZA
SEZIONE ESECUZIONI IMMOBILIARI
PROCEDURA N. 157/2023 RGE

ELABORATO PERITALE

LOTTO UNICO

Identificazione beni: Beni in Marostica (VI), Via Monte Pertica n. 3 int. 4
Dati Catastali: NCEU, foglio 9, p.IIa 1798, sub. 31 (A2)
NCEU foglio 9, p.IIa 1798, sub. 7 (C6)

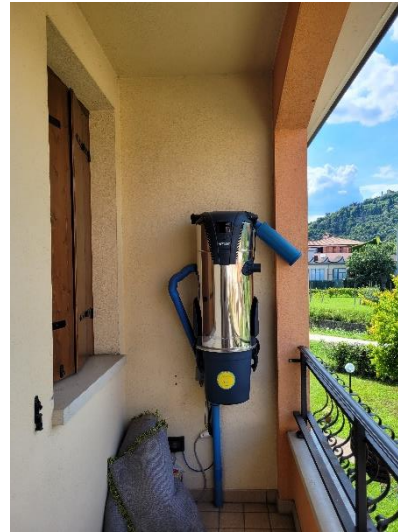
LOGGIA CON ASPIRAZIONE CENTRALIZZATA

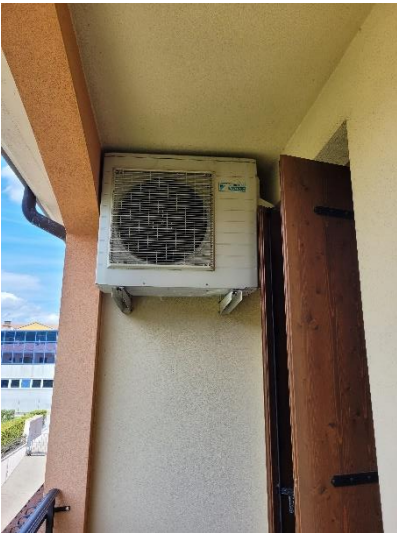
LOGGIA CON IMPIANTO CONDIZIONATORE

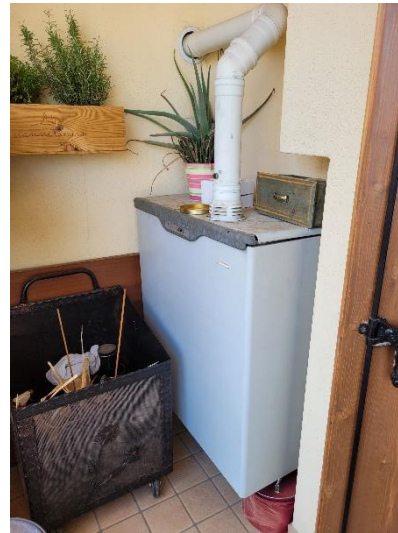
CENTRALE TERMICA ESTERNA

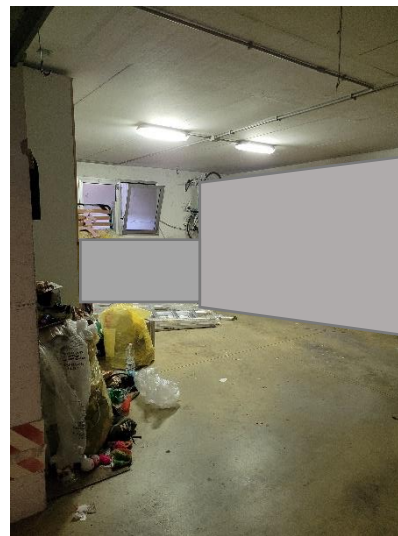
Ha pareti interne e strutture portanti apparentemente in buono stato, superfici verticali e solaio in CA. La pavimentazione è in cemento liscio.

Il portone d'ingresso è in metallo e risulta automatizzato; il locale è dotato di impianto elettrico.

AUTORIMESSA
