TRIBUNALE DI FOGGIA
UFFICIO ESECUZIONI IMMOBILIARI

**PROCEDURE ESECUTIVE RIUNITE n. 36/18 + 107/21 R.G.E. PROMOSSE
DA
BANCO DI NAPOLI S.p.A.
ora PENELOPE SPV srl
contro**

RELAZIONE DI CONSULENZA TECNICA DI UFFICIO

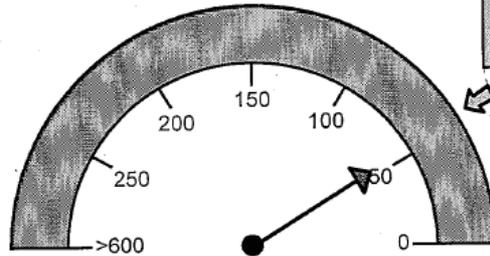
3. GRAFICO DELLE PRESTAZIONI ENERGETICHE GLOBALE E PARZIALI

EMISSIONI DI CO₂
13.54 kgCO₂/m²anno

PRESTAZIONE ENERGETICA RAGGIUNGIBILE
54.41 kWh/m²anno

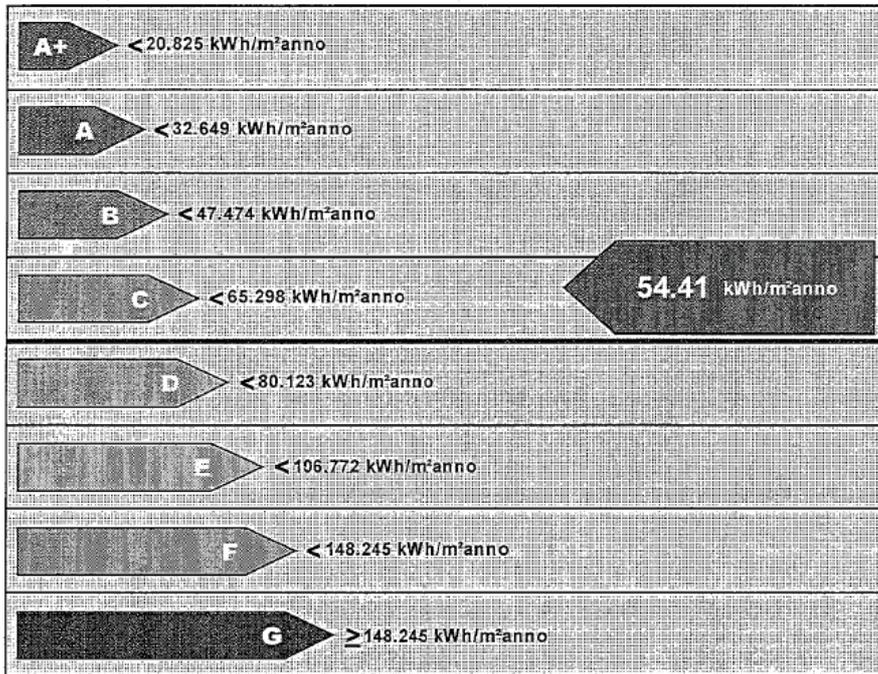
7. CLASSIFICAZIONE ENERGETICA GLOBALE DELL'EDIFICIO

SERVIZI ENERGETICI INCLUSI NELLA CLASSIFICAZIONE	Riscaldamento <input checked="" type="checkbox"/>	Raffrescamento <input type="checkbox"/>	Acqua calda sanitaria <input checked="" type="checkbox"/>
---	---	---	---

Riferimento legislativo
65.298 kWh/m²anno
