TRIBUNALE DI SIRACUSA  
SEZIONE FALLIMENTARE

RELAZIONE INTEGRATIVA

TECNICO STIMATORE  
DOTT. ING. CONCETTO CAPODICASA

SIRACUSA, 22 GENNAIO 2024

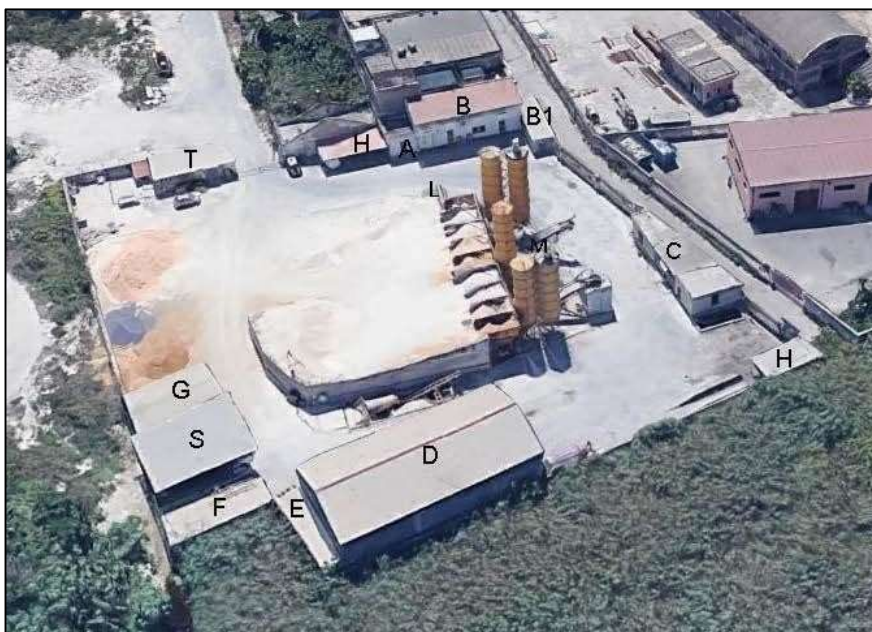
Rispetto a quanto riportato nella relazione di stima del 16/03/2022 e con riferimento alla foto sopra riportata, si precisa che l'attuale configurazione del complesso differisce da quella rappresentata nella relativa planimetria catastale non essendo stati accatastati i corpi B1, F, G, H ed S.

nord-est confinante con la particella 492 non è coincidente con il confine catastale (all. 1-2-3).

Il lotto attualmente recintato ha infatti una superficie di circa 5.209 mq, mentre lo sconfinamento sulla p.lla 492 risulta, in prima approssimazione, pari a circa 474 mq.

Sull'area oggetto di sconfinamento ricadono il corpo E (porzione di minore altezza del grande deposito in aderenza al confine nord-ovest) ed i corpi F, G, S.

Rilevato che i corpi B1, E, F, G, H, S, T dovranno essere demoliti in quanto urbanisticamente non sanabili, considerato lo sconfinamento e la circostanza che su di esso insistono i corpi E, F, G, S da demolire e tenuto conto che il complesso è censito nel catasto fabbricati, nel suo insieme, con la categoria D/1 (opifici), il sottoscritto è del parere che l'aggiornamento della relativa planimetria catastale potrà essere effettuato solo dopo l'avvenuta demolizione dei corpi urbanisticamente non sanabili.

La situazione urbanistica deve pertanto ritenersi irregolare per la presenza dei corpi B1, E, F, G, H, S e T, tutti da demolire, e per il mancato completamento dei lavori di riqualificazione del sito sopra descritti.
