allegato n. **E.12**

Fotografie degli interni

scatti del 19 Giugno e del 18 Luglio 2024

- - n. 35 foto della residenza bifamiliare con accessori e pertinenze
foglio 25, m.n. 378, subb 1, 2 e 3 di via Franzine n. 6

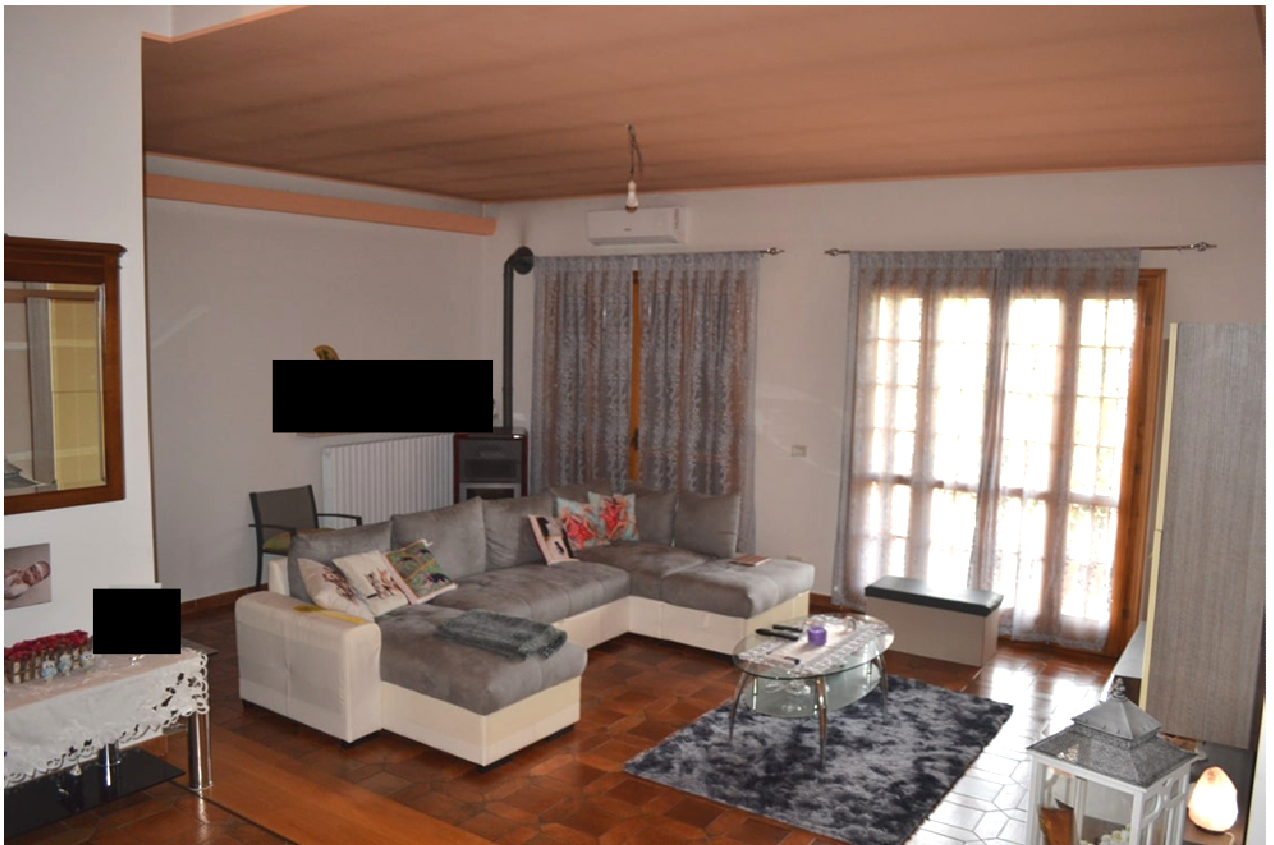
foto 1 – m.n. 378 sub 1 (salotto) – La residenza bifamiliare, dotata di n. 1 ingresso carraio da via Franzine, risulta gravata da contratto inopponibile alla procedura, così come il campo coltivato sul retro. L'unità al primo piano, sostanzialmente conforme alle configurazioni reperibili al catasto e in ufficio tecnico comunale, si compone di corridoio, salotto, studio, sala da pranzo, cucina, ripostiglio, disimpegno, due bagni, tre stanze da letto e quattro poggiali. Il soggiorno, oltre che di climatizzatore a espansione diretta e di corpo radiante, è dotato anche di una caldaia a *pellet* e di un caminetto in muratura collegato a una canna fumaria dedicata.

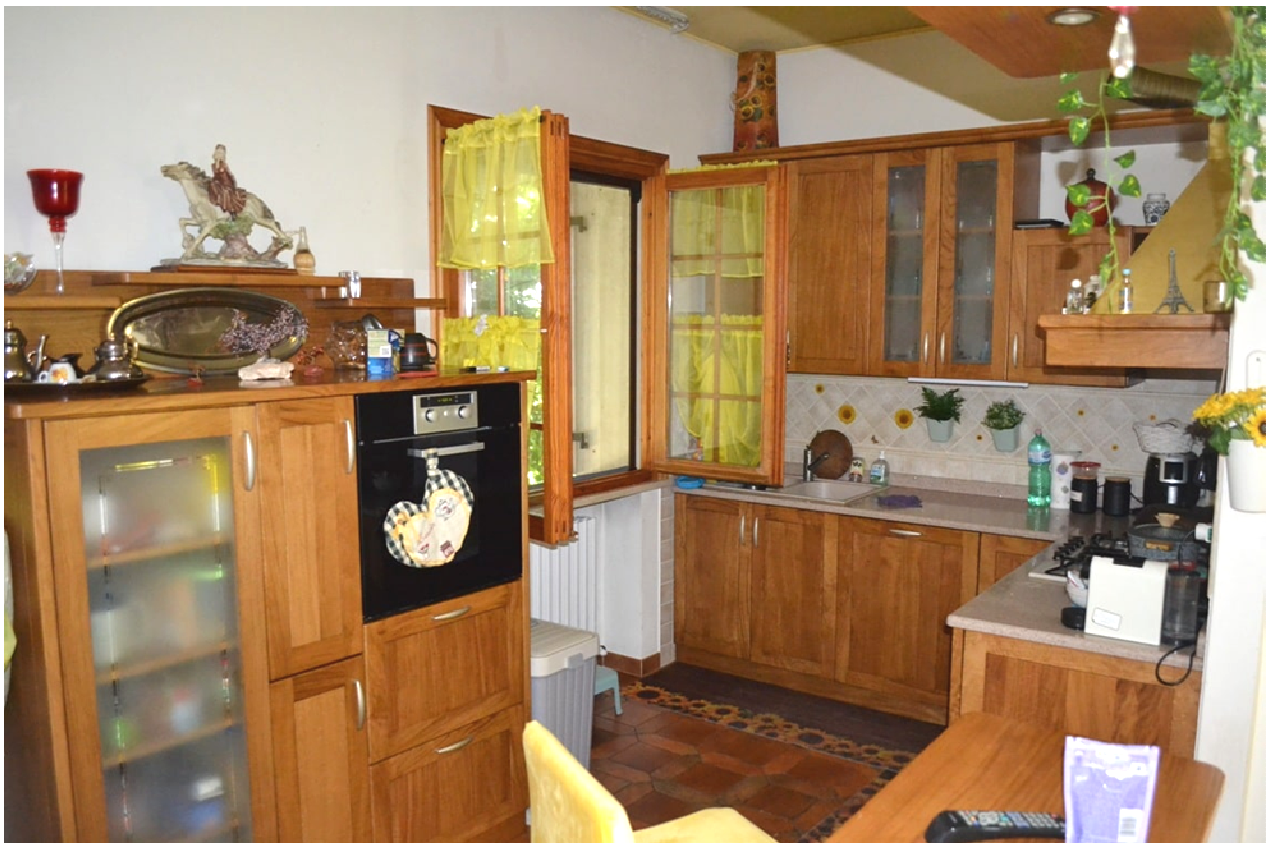
foto 2 – m.n. 378 sub 1 (cucina) – Le pareti attrezzate del locale sono piastrellate in ceramica smaltata fino all'intradosso degli arredi pensili. La cappa di aspirazione sopra il fornello è statica, mancando un terminale d'espulsione in copertura. Gli infissi, qui come ovunque altrove, sono telai in legno con persiane.

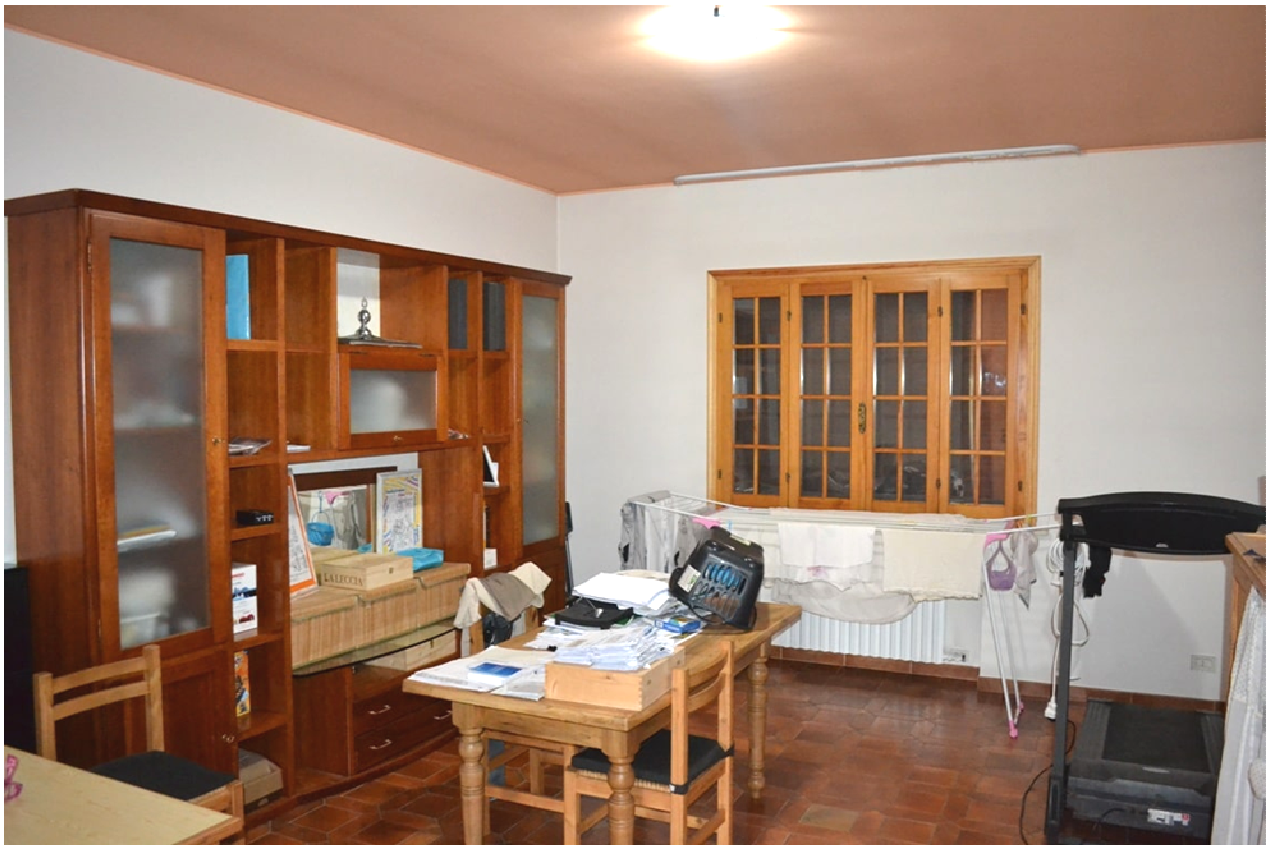
foto 3 – m.n. 378 sub 1 (studio) – Il locale è catastalmente assegnato a “pranzo”, ma l’uso che se ne fa è più quello di uno studio. Anche qui, come in tutta la zona giorno, il pavimento è in cotto smaltato color amaranto. Il termosifone, di nuovo con ricorrente soluzione costruttiva, è alloggiato in una nicchia sotto davanzale profonda – a seconda della finestra sotto cui si trova – dai 18 ai 20 centimetri. Si tratta dell’unico vano finestrato con rapporto aeroilluminante inferiore all’ottavo al primo piano: il parametro qui vale 0.11.

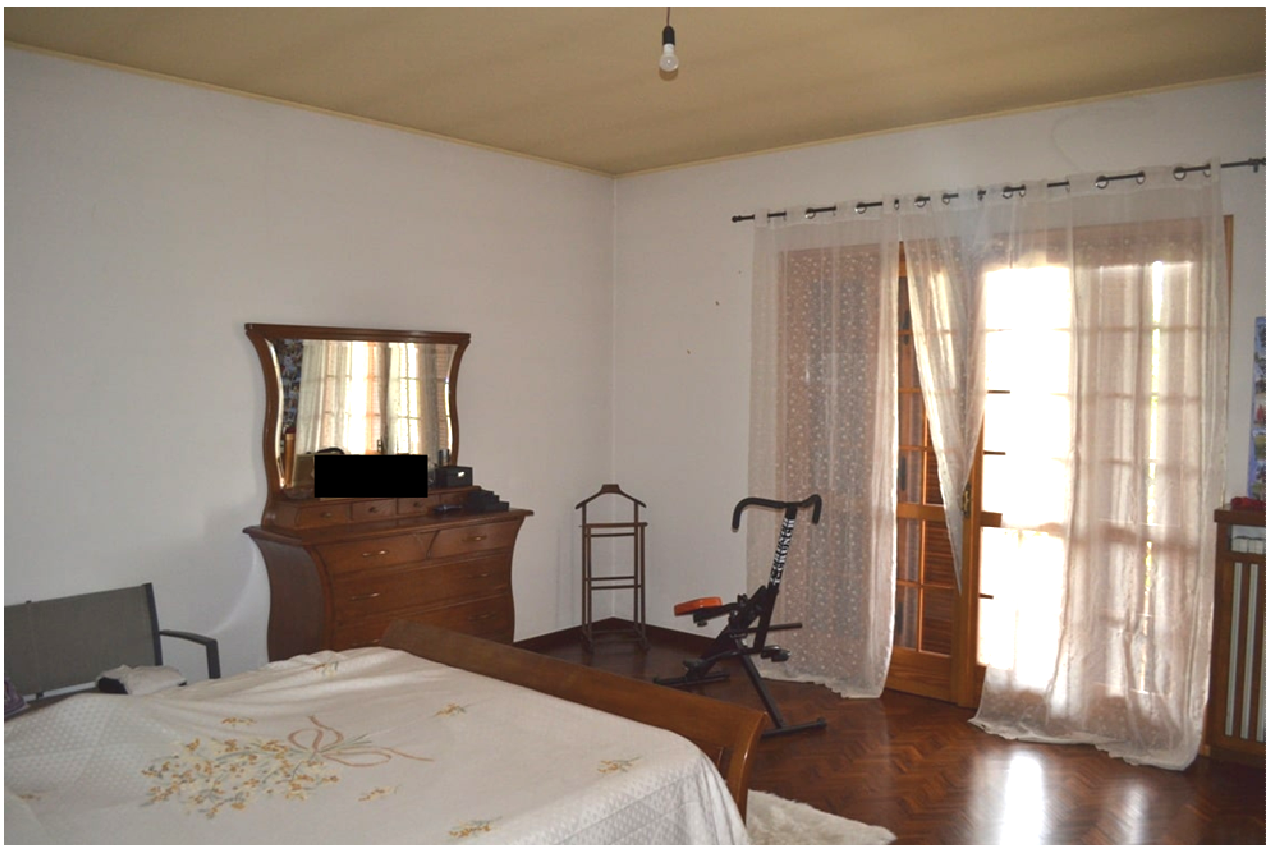
foto 4 – m.n. 378 sub 1 (letto 1) – La spaziosa stanza da letto (la superficie netta sfiora i venticinque metri quadri) è dotata di un’ampia porta finestra che dà su uno dei quattro poggioni sporgenti dal primo piano. A fianco del balcone si trova, ribassato di circa sessanta centimetri, identico elemento architettonico asservito al salotto (cfr. foto 1). Tutta la zona notte, rialzata, nelle stanze da letto è pavimentata a *parquet*.

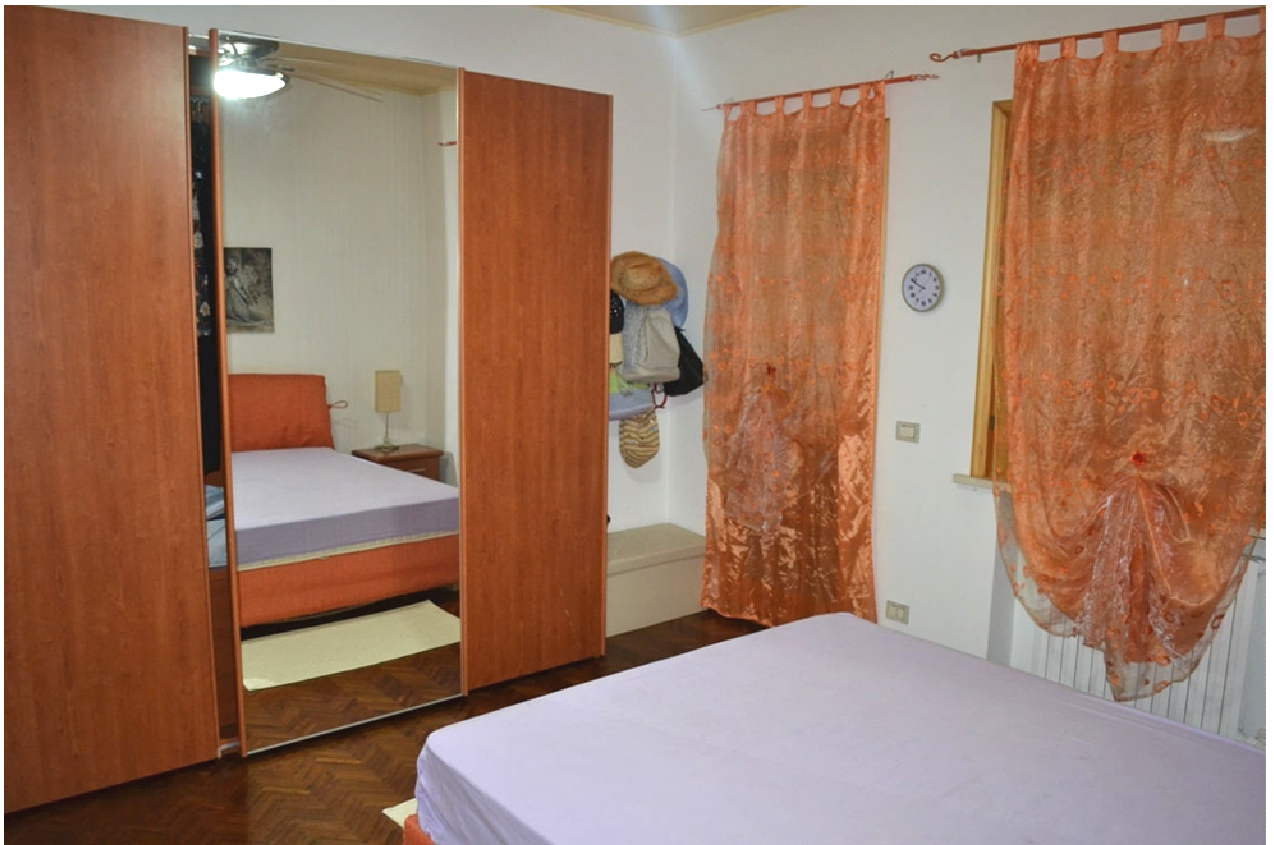
foto 5 – m.n. 378 sub 1 (letto 3) – Pur disponendo di una metratura nettamente inferiore a quella della stanza in foto 4, anche questa camera da letto dispone di un poggiatesta esclusivo ed è omologata come doppia (matrimoniale), superando comunque i 14 metri quadri. Il muro sulla sinistra, che lo scatto non raffigura, presenta una risega strutturale a tutta lunghezza.

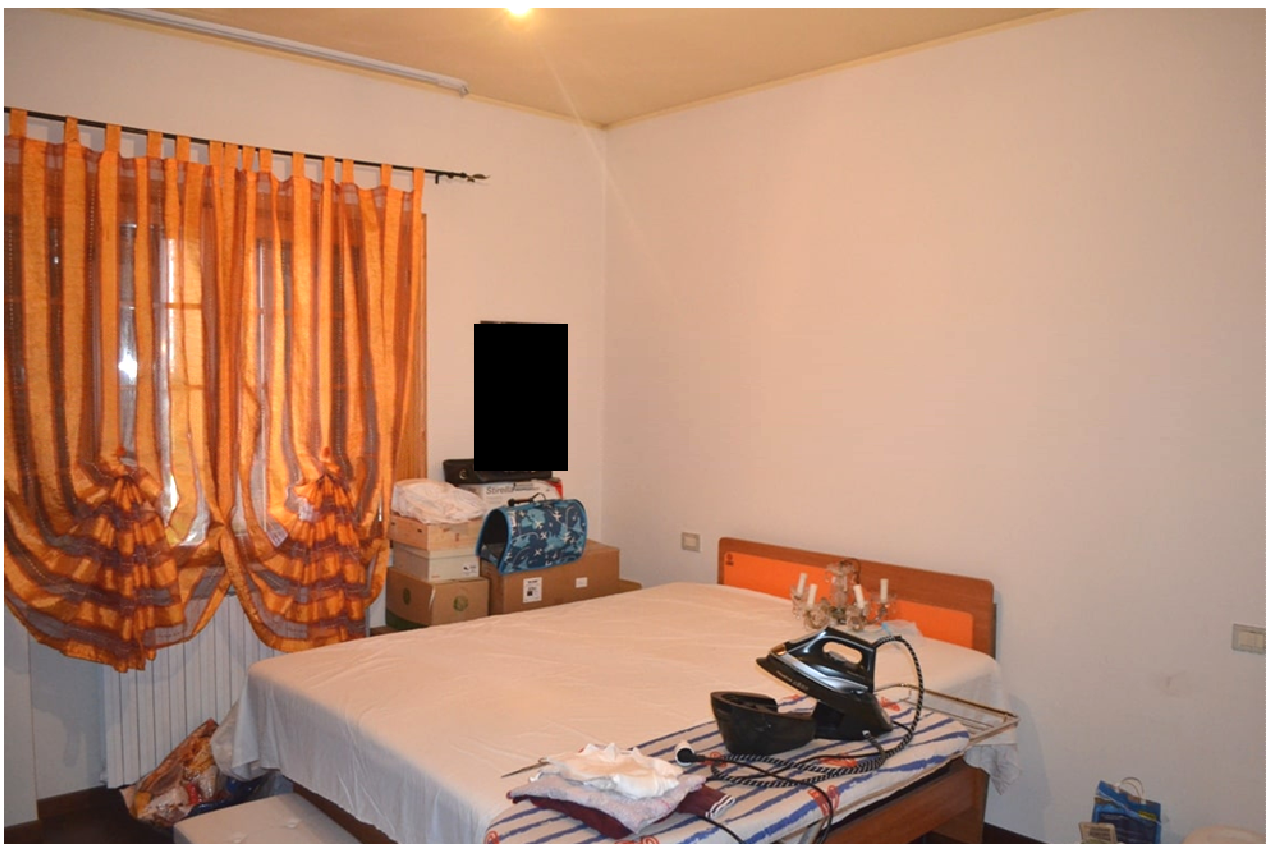
foto 6 – m.n. 378 sub 1 (letto 3) – È l'unica stanza da letto senza balcone, ma ciononostante rimangono l'omologazione a camera matrimoniale e un rapporto aeroilluminante superiore all'ottavo (qui vale 0.148). Tutta la zona notte ha altezza utile netta di 2.98m, leggermente maggiore di quella misurabile nella parte ribassata dell'appartamento (2.96m). Anche qui il corpo illuminante è a centro soffitto.

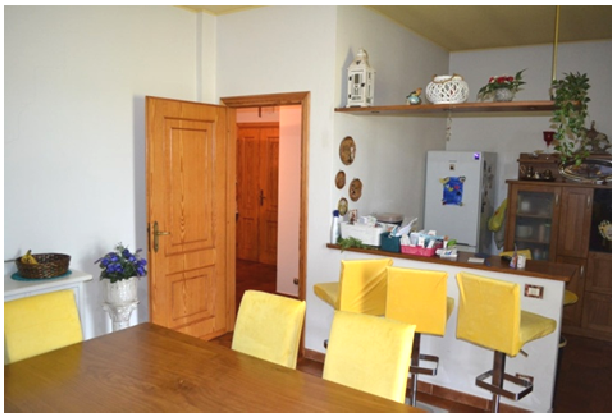
foto 7 - sub 1 (sala da pranzo) – Diversamente da quanto rappresentato al catasto e all'ultimo stato edilizio utile, cucina e sala da pranzo non sono separate da alcun divisorio.

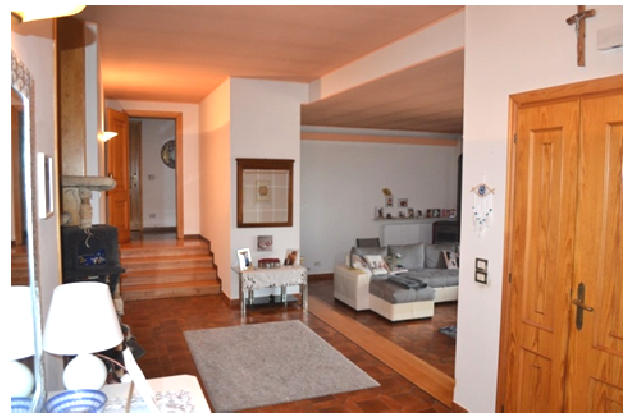
foto 8 - sub 1 (corridoio) – La porta a due ante visibile sulla destra è quella d'ingresso dal vano scala. Si nota lo sfalsamento di quota del salotto, praticabile scendendo da un gradino e con soffitto risegato.

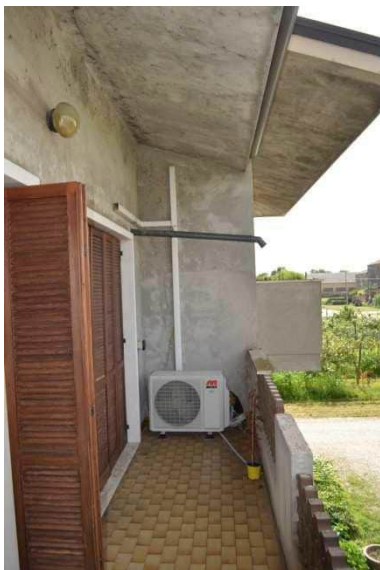
foto 9 - sub 1 (poggiolo 2) - La macchina frigo qui installata ha la targa di cui alla foto 16 esterna.

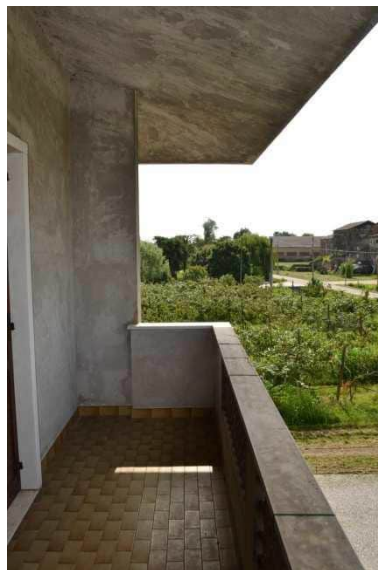
foto 10 - sub 1 (poggiolo 3) - Le pareti d'ambito sono prive di isolamento termico.-

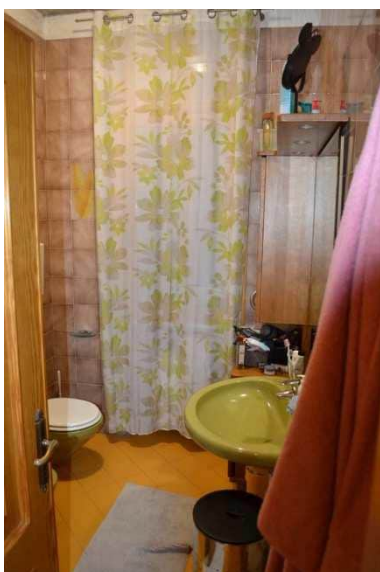
foto 12 - sub 1 (bagno 1) - Questo wc ha lavabo, vaso, box doccia e bidet. Pareti piastrellate quasi fino a filo soffitto.

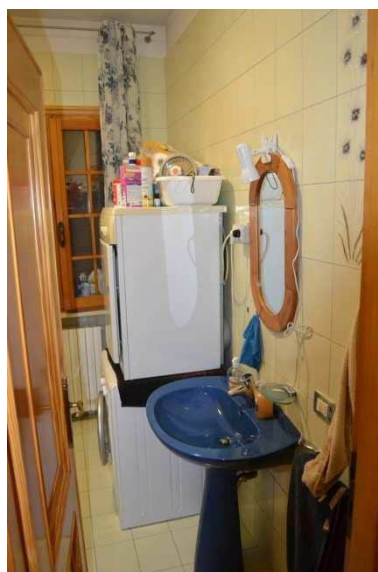
foto 13 - sub 1 (bagno 2) - Il secondo wc, leggermente più grande dell'altro, se ne differenzia anche per avere la vasca da bagno.

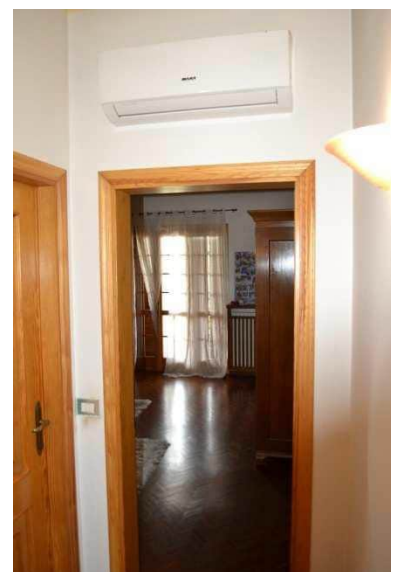
foto 14 - sub 1 (disimp.) - Sopra la porta del letto 1 si vede uno dei due clima alimentati dalla macchina di cui in foto 9.

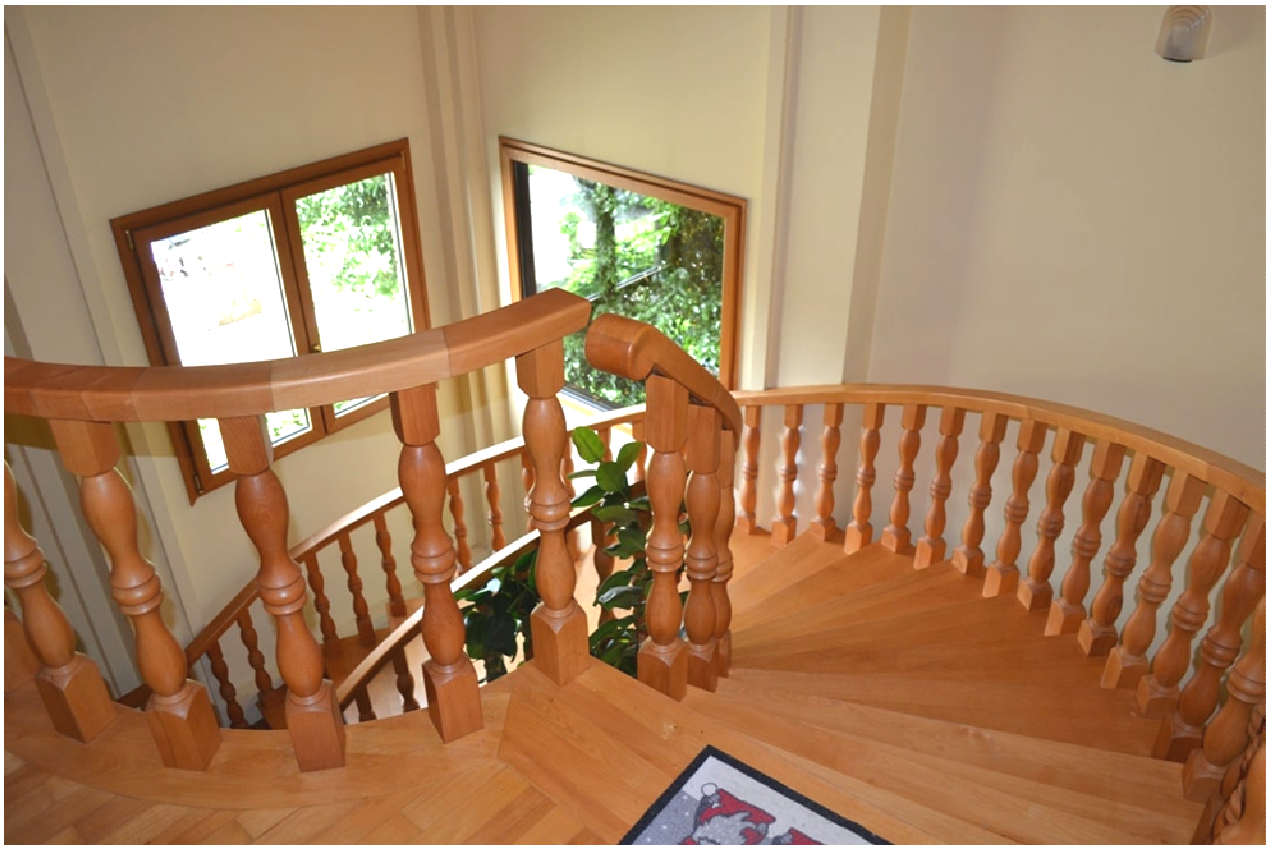
foto 15 – m.n. 378 sub 1 (vano scala) – L'interno del corpo di fabbrica turrato è dominato da una maestosa scala elicoidale finita in legno massiccio chiaro. I gradini hanno larghezza lorda pari a 1.30m, col primo a fungere da maestà al piede raggiungendo il metro e novanta. Si tratta di diciotto pedate e di diciannove alzate – le seconde da circa 16.5cm ognuna – a sbarcare su un ballatoio con balaustra in parte curvilinea.

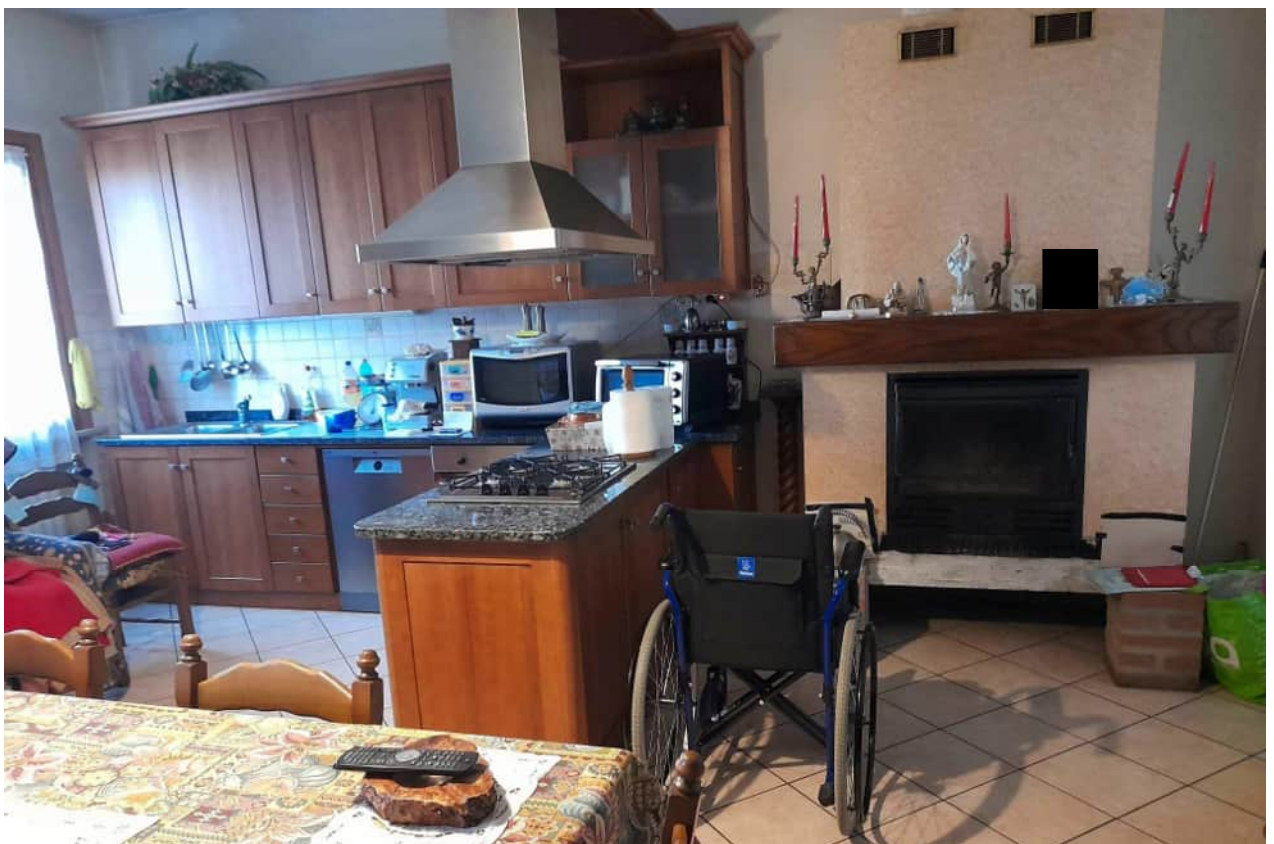
foto 16 – m.n. 378 sub 1 (cucina-soggiorno) – Malgrado l'elaborato planimetrico dell'01/01/1993 (cfr. allegato E.6) assegni questo vano al pianterreno al sub 2, forse perché allora ancora censito con quell'identificativo su tutto il piano, questo locale in planimetria è attribuito al sub 1 così come il vano scala, il terrazzo e il seminterrato – oltre ovviamente a tutto il primo piano. Il rapporto aeroilluminante di 0.064 non soddisfa quanto disposto dall'art. 5, comma 2, del D.M. 5 Luglio 1975.

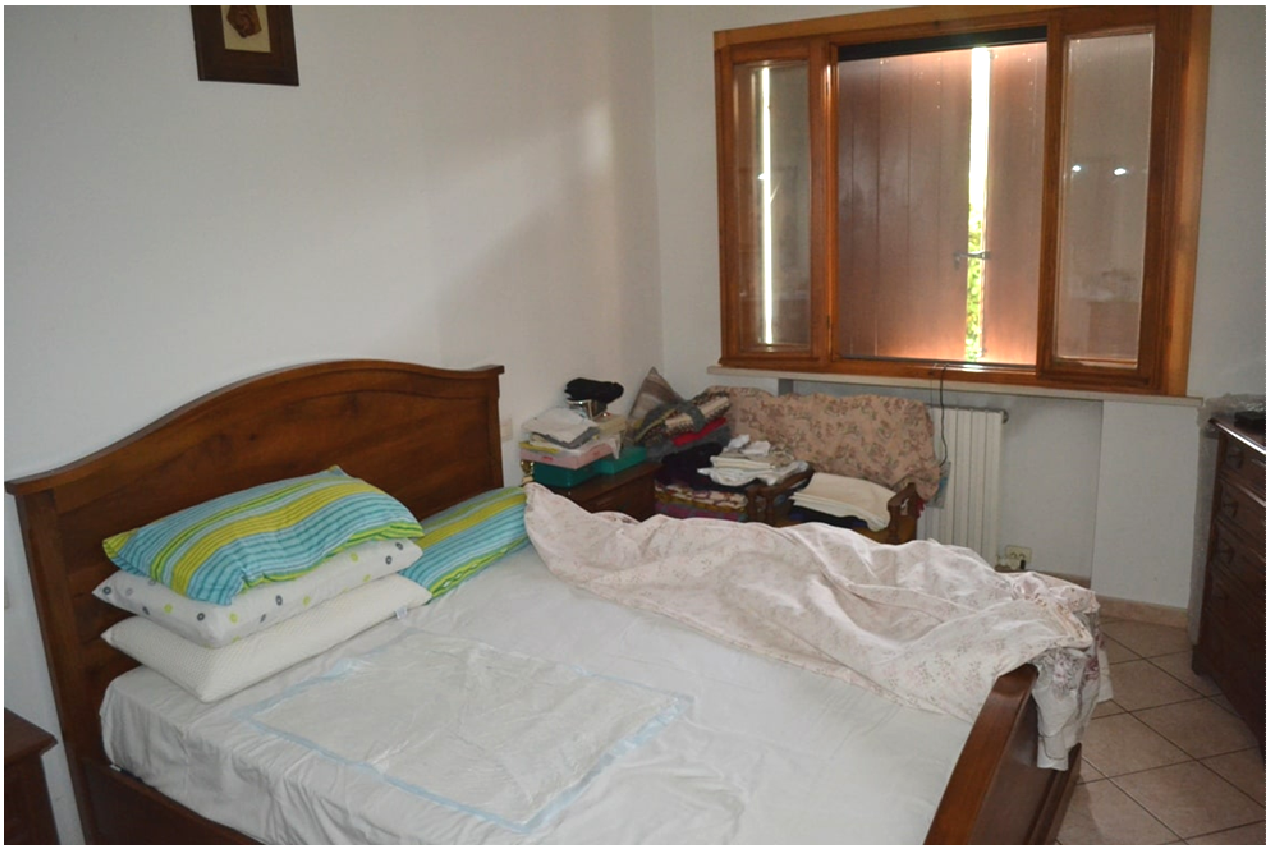
foto 17 – m.n. 378 sub 2 (letto 1) – Il partizionamento interno e la sistemazione a civile abitazione dell'unità al piano terra, salvo la destinazione d'uso del soggiorno/cucina che ricade in subalterno distinto, non risulta né al catasto né all'ultimo stato amministrativo approvato in ufficio tecnico. Si rilevano infatti corridoio e disbrigo, due stanze da letto, due bagni, un ripostiglio, una lavanderia e un magazzino residuale che non corrispondono al quadro formalizzato nelle sedi di legge, ove si trovano un magazzino grande il doppio, un "deposito" e un vano di destinazione non meglio specificata, corrispondente all'attuale bagno 1.

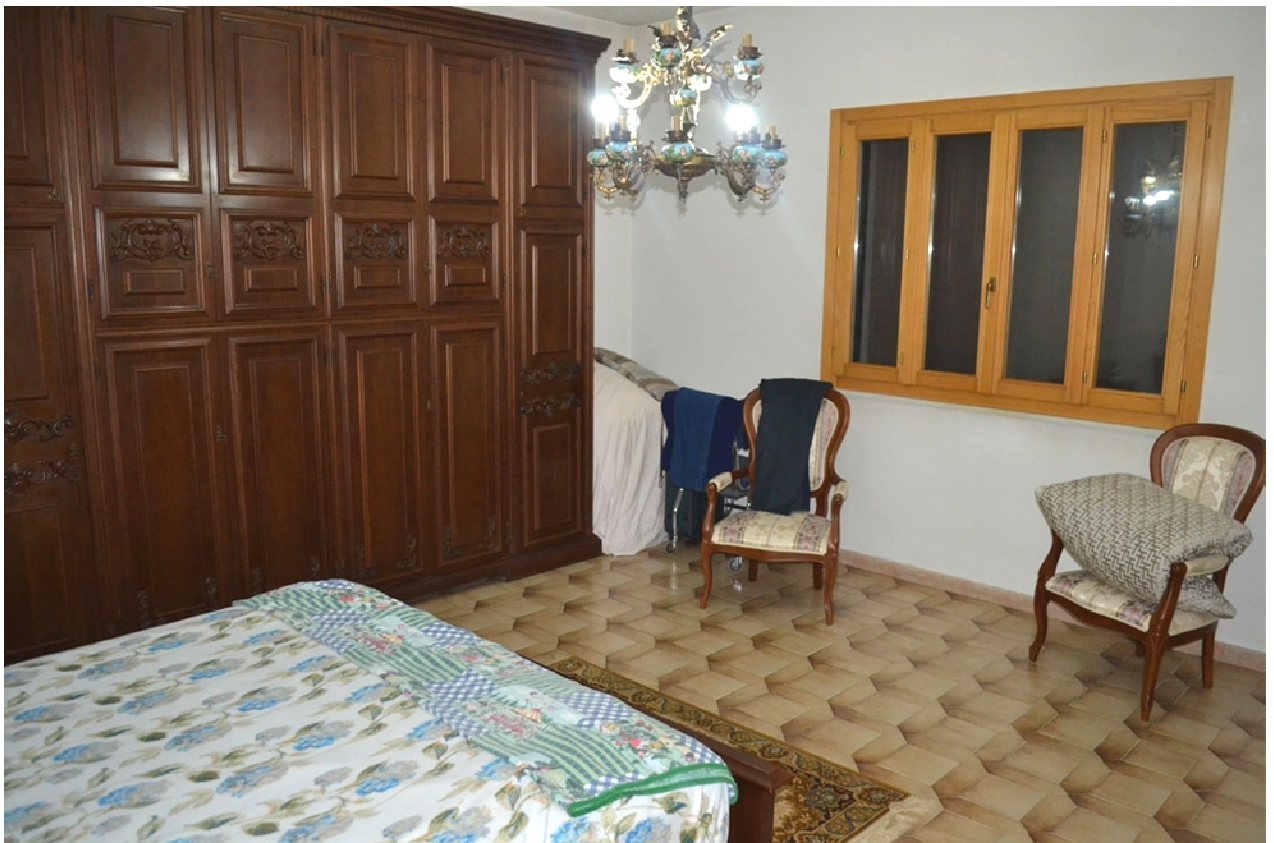
foto 18 – m.n. 378 sub 2 (letto 1) – Questo locale, indicato come "deposito" al catasto, è finito e arredato come spaziosa stanza da letto. Corrisponde, in pianta, al locale di cui alla precedente foto 4. Ancora l'ultimo progetto reperibile in Comune mostra una grande apertura finestrata, assente allo stato di fatto.

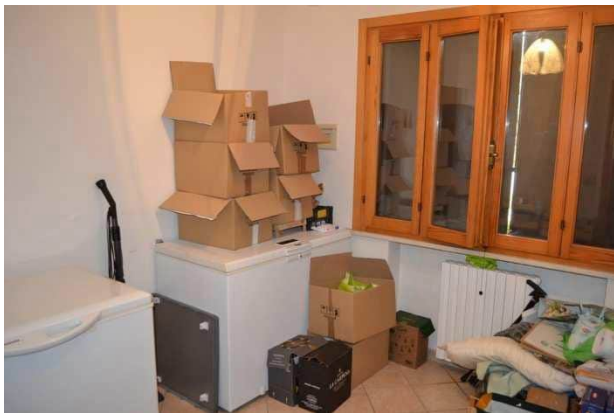
foto 19 - sub 2 (ripostiglio) – L'ambiente, riscaldato mediante corpi radianti di epoca più recente rispetto a quella dei termosifoni al piano superiore, non raggiunge i 9 m² ma è comunque di comoda ampiezza.

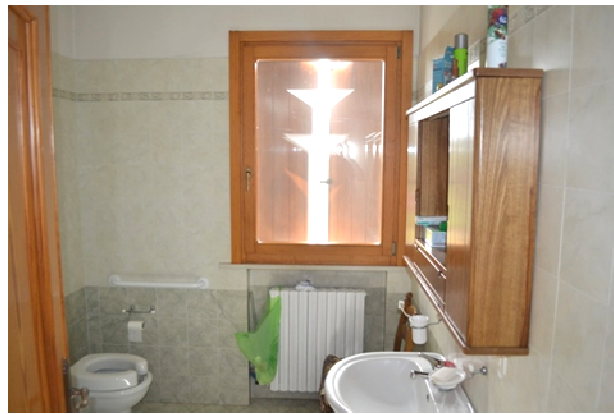
foto 20 - sub 2 (bagno 2) - Questo bagno è attrezzato per consentire la fruizione a utenti portatori di handicap. Nelle planimetrie agli atti non figura. Vi si trovano lavabo, wc, doccia e bidet. Piastr. h 2.30m.

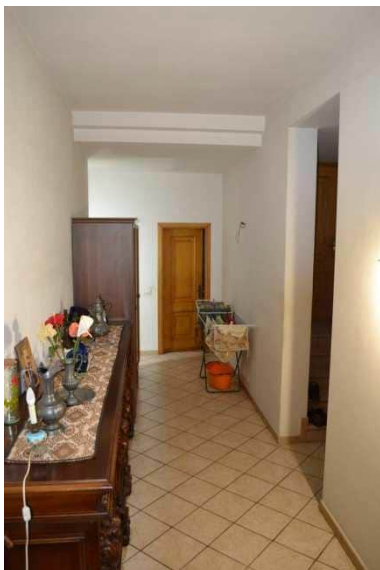
foto 21 - sub 2 (corridoio) – Il disbrigo al piano terra collega le zone giorno e notte dell'unità. Il letto grande è su un piano rialzato.

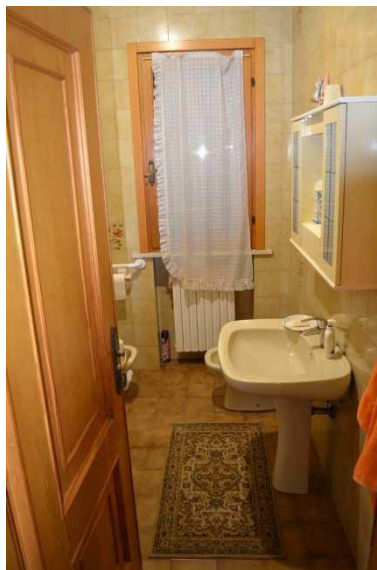
foto 22 - sub 2 (bagno 1) - Il wc più piccolo dei due al pianterreno esiste anche in catasto, sebbene senza dicitura. Stessi sanitari del 2. Piastrellato altezza 2.80 metri.

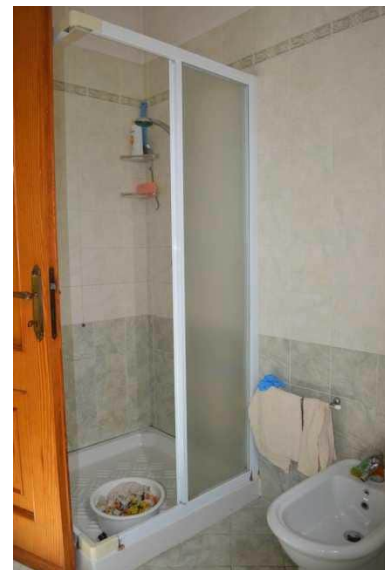
foto 23 - sub 2 (bagno 2) – Anche la cabina e il piatto doccia sono pensati per garantire ampiezza sufficiente per le esigenze di utenza diversamente abile.

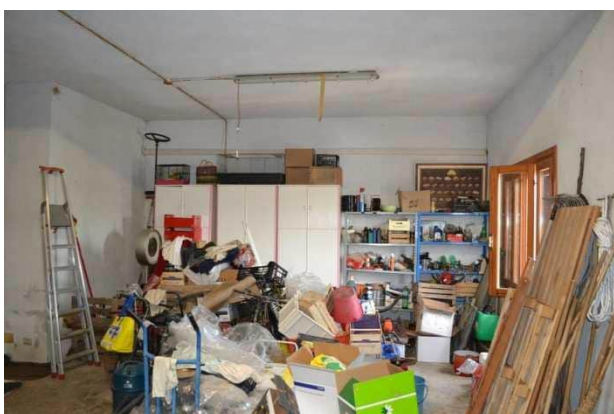
foto 24 - sub 2 (magazzino) – Quanto residua del magazzino dopo il partizionamento del piano terra misura comunque quasi cinquanta metri quadri. La parte di vano inquadrata nella foto, ribassata di una sessantina di centimetri, ha altezza di 3.32m.

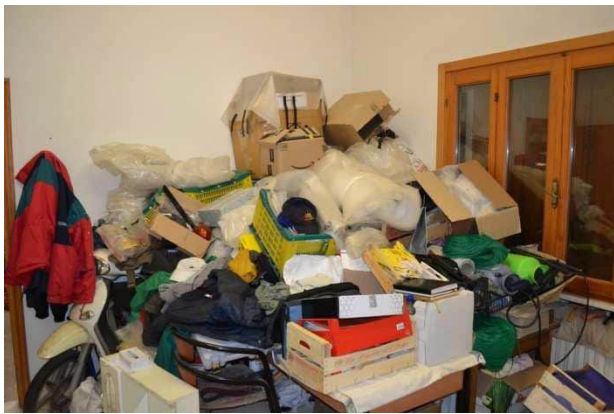
foto 26 - sub 2 (lavanderia) – Anche questo locale, catastalmente e amministrativamente, non risulta. Anche qui masserizie accatastate.

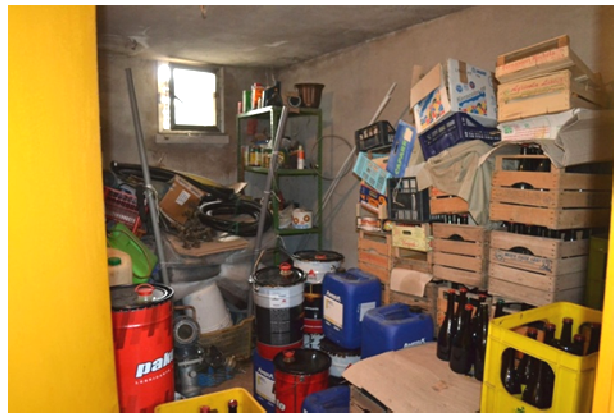
foto 27 - sub 1 (cantina) – La destinazione d'uso catastale del vano è "pollaio". L'altezza utile misurata nei seminterrati sotto terrazza è di 2.46m.

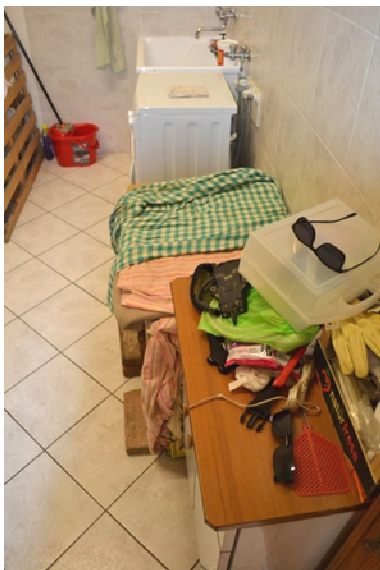
foto 28 - sub 2 (lavanderia) - La parete attrezzata è munita di attacchi per lavello e lavatrice.

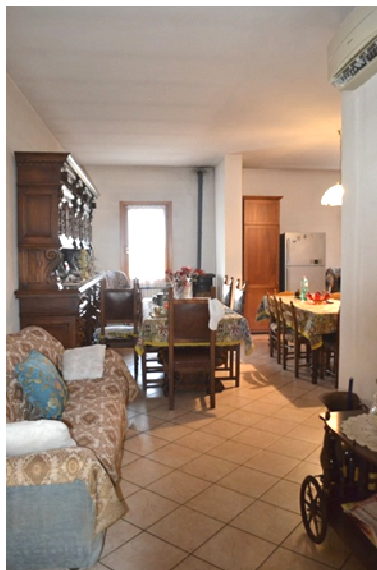
foto 29 - sub 1 (sogg./cucina) - In alto a destra, in foto, si vede il clima asservito a questa zona.

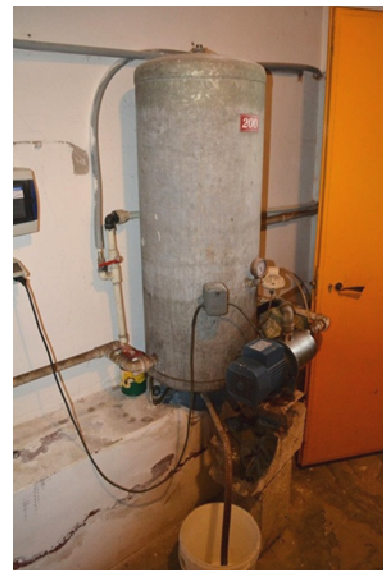
foto 30 - sub 1 (centrale term.) - L'acqua è prelevata da pozzo tramite autoclave e accumulata in un serbatoio da 200 lt. di capienza.

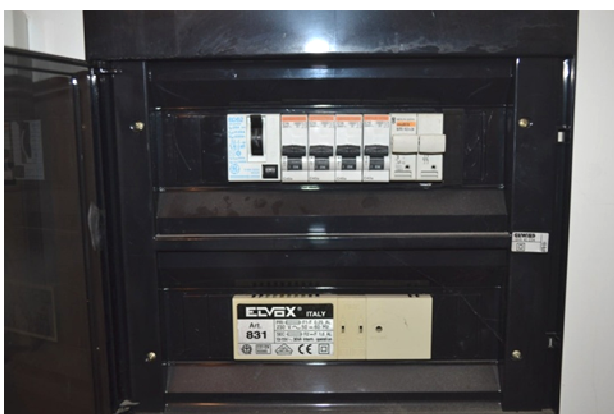
foto 31 - sub 1 (ingresso 1p) – Il quadro elettrico dell'appartamento al primo piano alloggia un differenziale con $I_{\Delta n} = 0.03A$, due magnetotermici C16 e due C10, nonché un portafusibili. Malgrado gli impianti risalgano a prima dell'introduzione della legge n. 46 del 05/03/1990, la rispondenza delle installazioni si può senz'altro dichiarare a cura di tecnico abilitato.

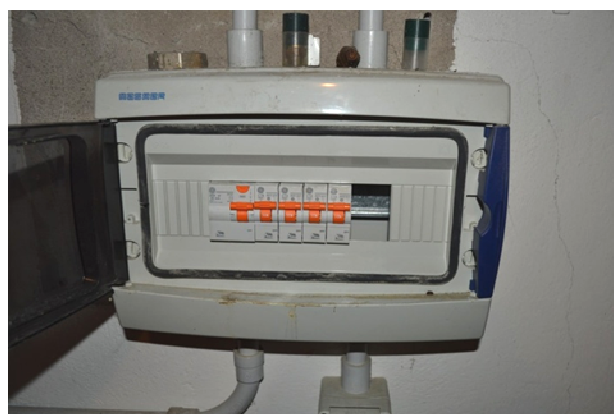
foto 32 - sub 1 (centrale termica) – Qui nel quadro elettrico si trovano un differenziale con $I_{\Delta n} = 0.03A$, un magnetotermico C16 e tre C10, ancora conformi alla norma di buona tecnica e dichiarabili ad essa rispondenti.

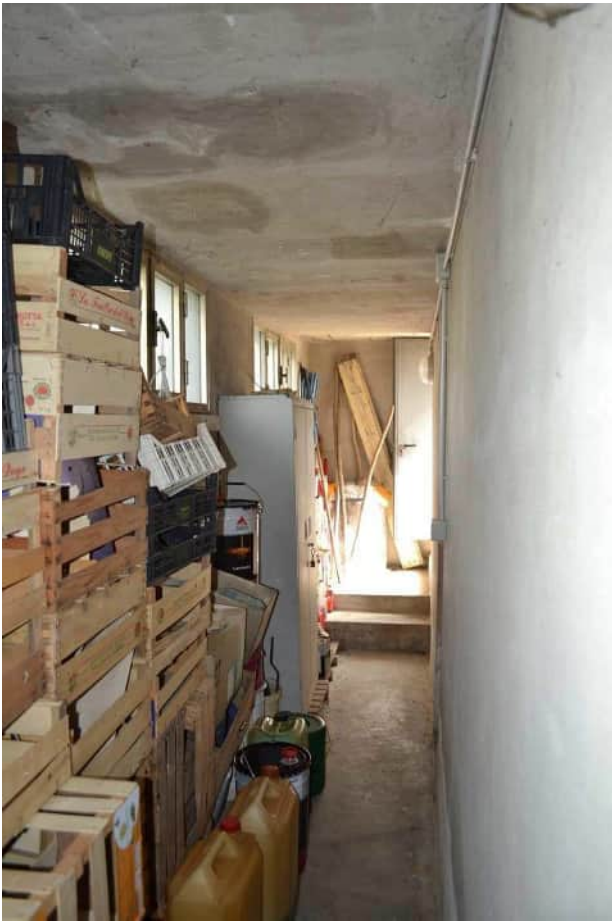
foto 33 - m.n. 378 - sub 1 (corridoio) - Il disbrigo che interconnette la cantina e il locale caldaia è lungo quasi 8.70m ed è dotato di tre finestre sotto balastra.

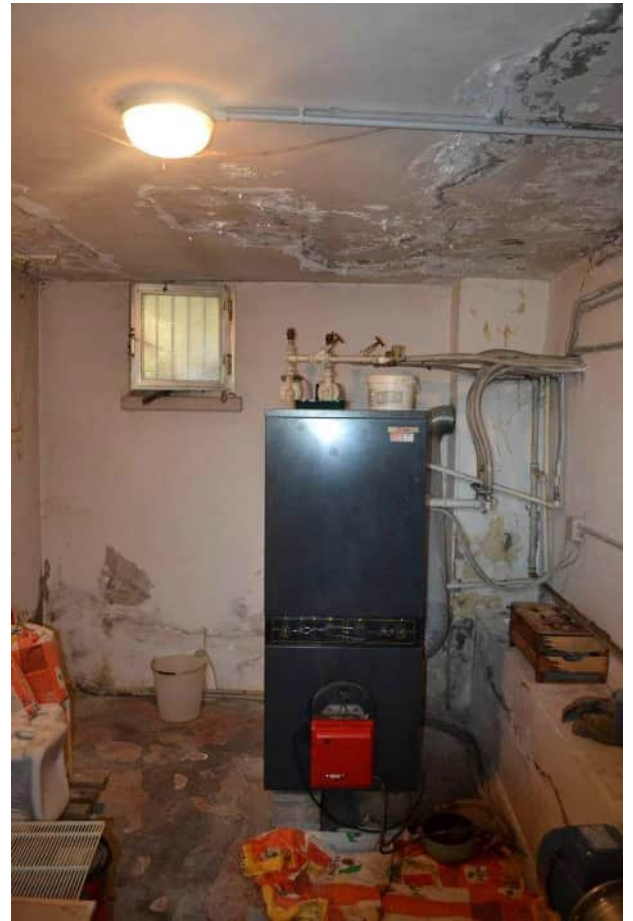
foto 34 - m.n. 378 - sub 1 (centrale termica) - Il generatore è una caldaia a bruciatore marca Riello, di cui non sono note l'epoca d'installazione, l'eventuale posizione CIRCE né la manutenzione.

foto 35 – m.n. 378 sub 1 (cantina) – Anche questo locale è stracolmo di masserizie e di effetti personali dell'esecutato e della sua famiglia. Il soffitto non è infiltrato e ammalorato come quello del locale contiguo (cfr. effiorescenze in alto nella foto 34). Le aperture finestrate, come quella in c.t., sono poco più che oblò.
