TRIBUNALE DI NAPOLI
SEZIONE FALLIMENTARE - N.R.Fall. 1/2020

RELAZIONE DI C.T.U. SUL VALORE DI MERCATO
DELL' IMMOBILE SITO IN NAPOLI
ALLE RAMPE PETRAIO 21

B. COMPENDIO IMMOBILIARE IN LARGO PETRAIO 21/bis

B.5 DESCRIZIONE IMMOBILI

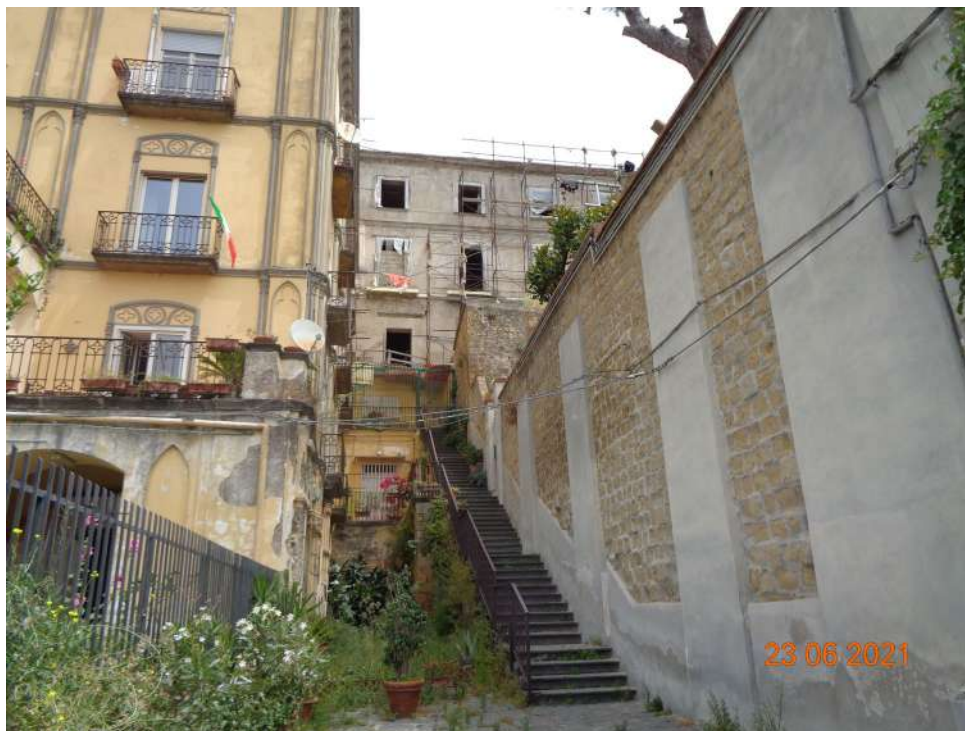
La foto n.01 mostra sullo sfondo il “Fabbricato Secondario” e la lunga scalinata privata che permette l’accesso sul lato Sud.

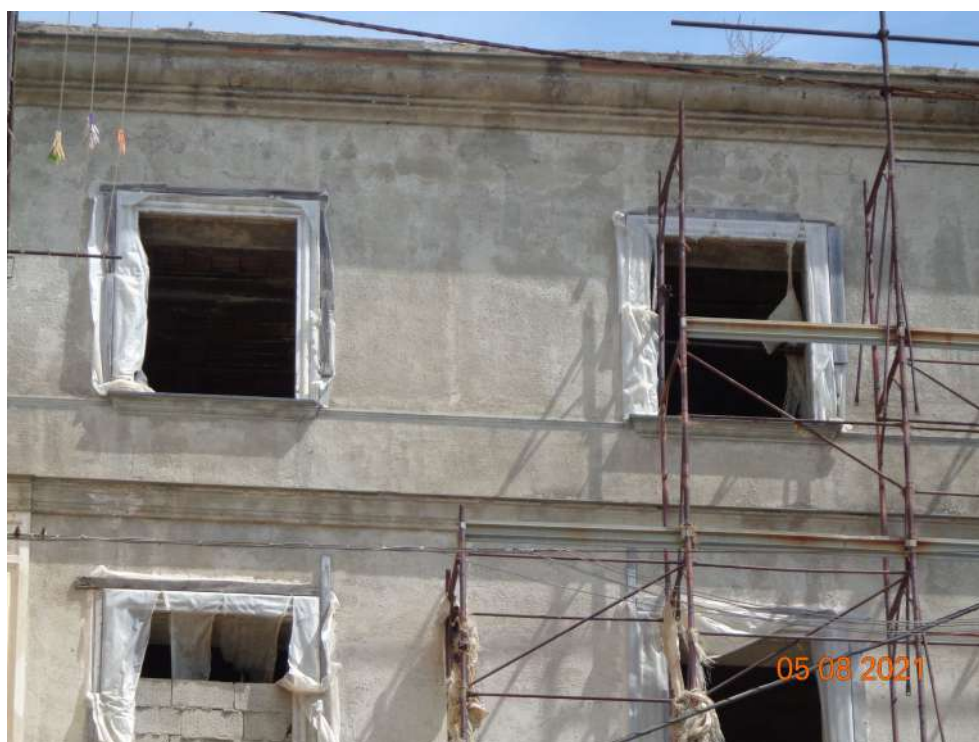
La foto n.02 mostra un dettaglio della facciata Sud, ove si rilevano le cornici prefabbricate al contorno dei vani balcone e finestra.

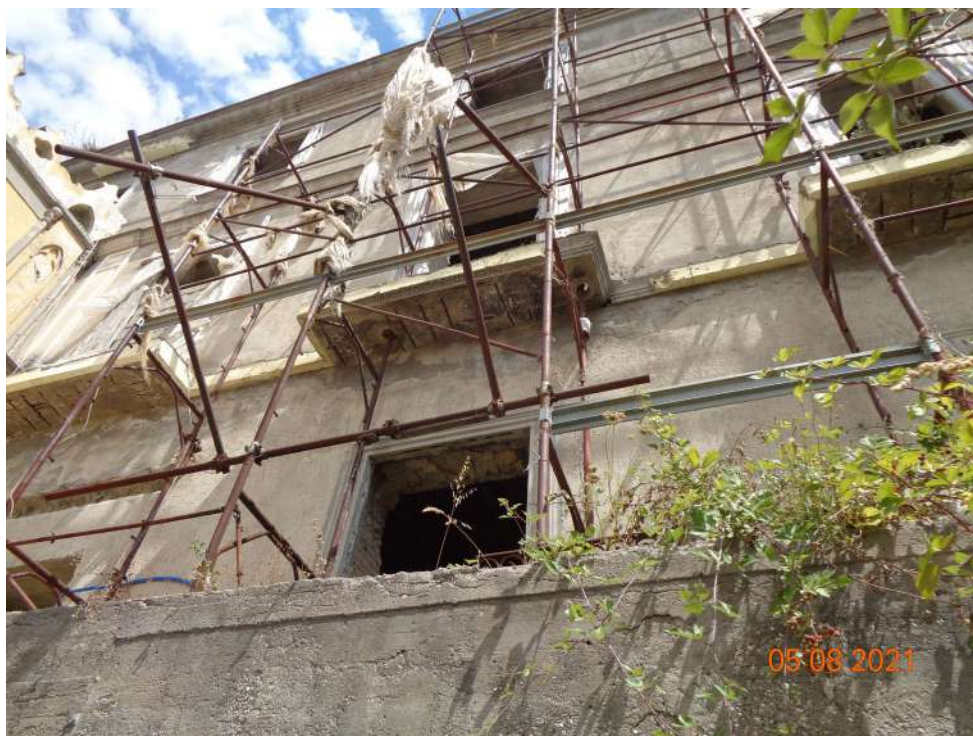
La foto n.03 mostra altro dettaglio della facciata Sud (panoramica) con gli aggetti dei balconi e gli stampi della cornice di marcapiano.

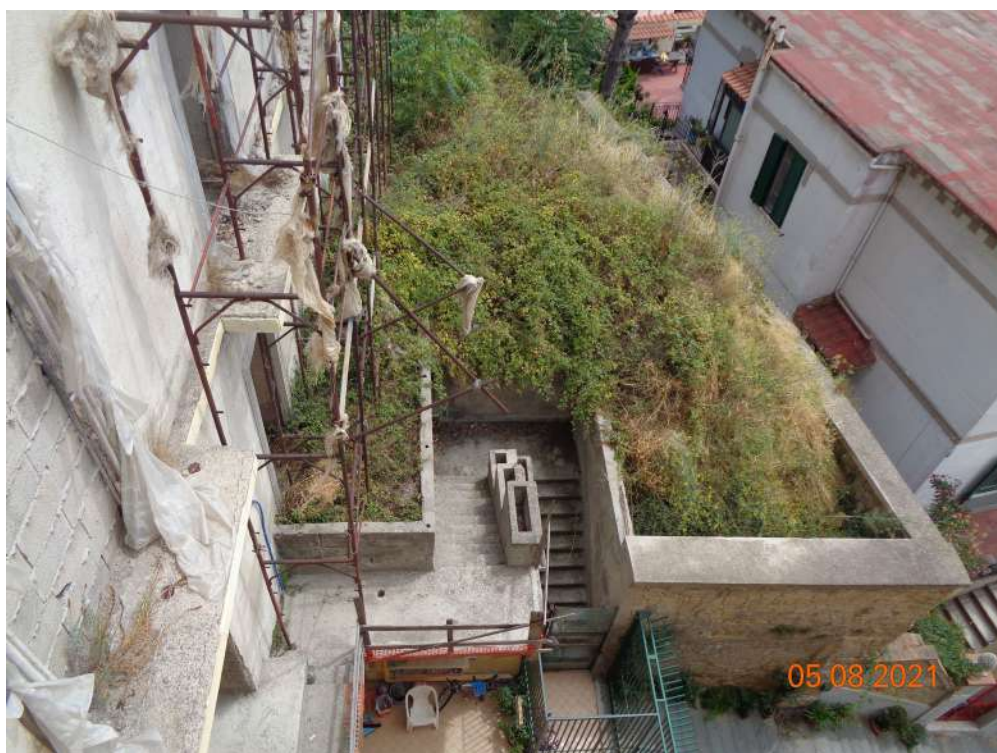
La foto n.04 mostra dall'alto la scalinata che da accesso al piano terra del "Fabbricato Secondario" nonché l'incolta area a verde annessa al compendio.

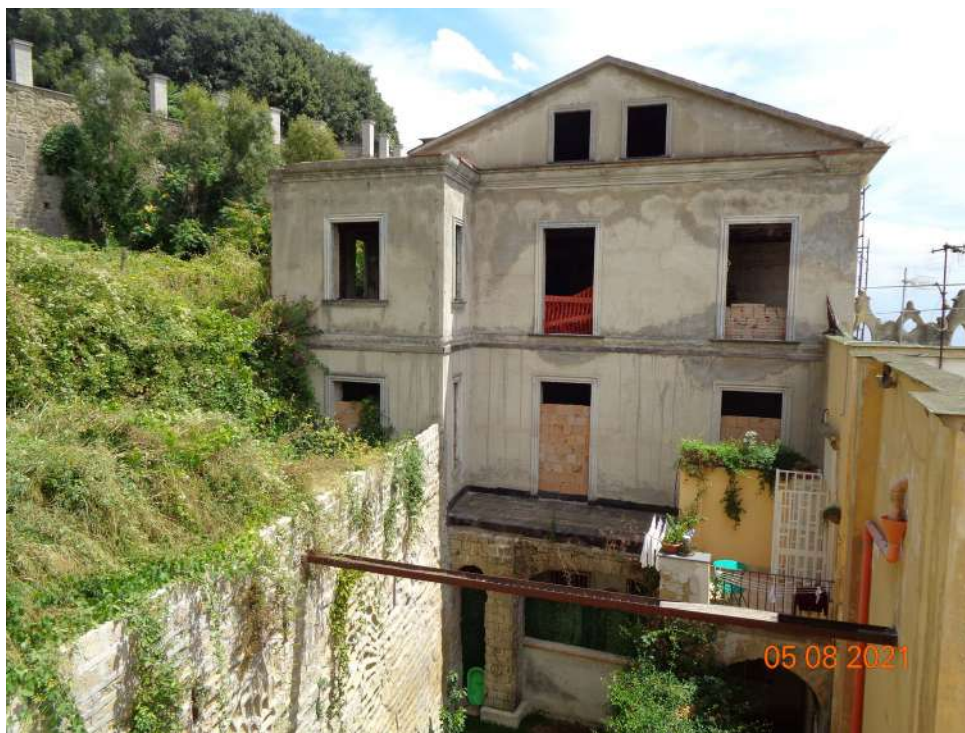
La foto n.05 mostra il prospetto Ovest dal fabbricato ed in particolare i piani secondo, terzo e la mansarda, sulla sinistra sopra al muraglione vi è il “giardino superiore” annesso al fabbricato, mentre alla base del muraglione vi è il cortile della proprietà aliena di cui al “Fabbricato Principale”

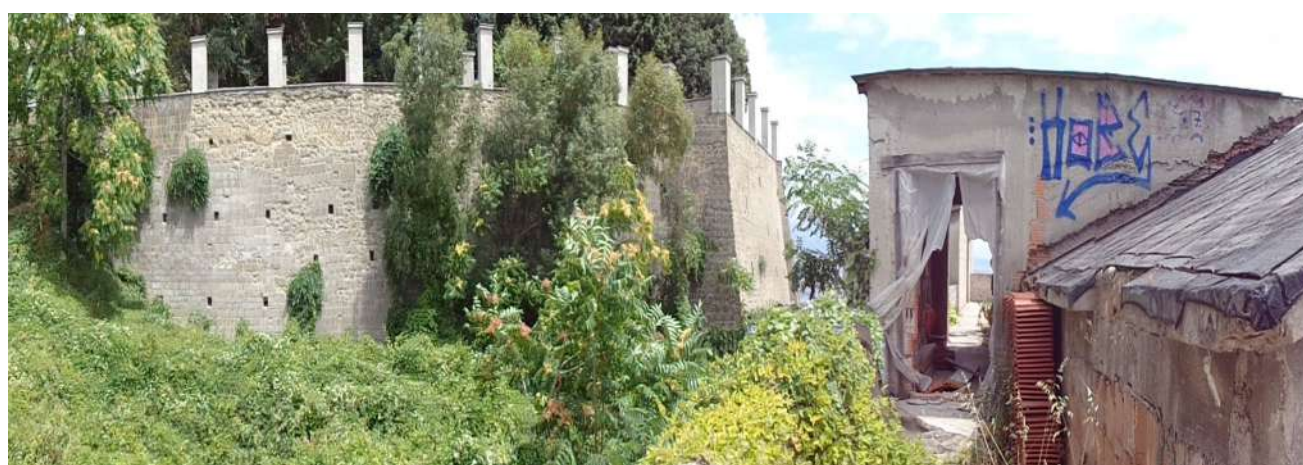
La foto n.06 è scattata dalla copertura del fabbricato e mostra in primo piano la copertura piana dell'attuale scala (che va spostata) ed in fondo il muraglione che sostiene i Giardini posti alla base del Castel Sant'Elmo di proprietà Demaniale.

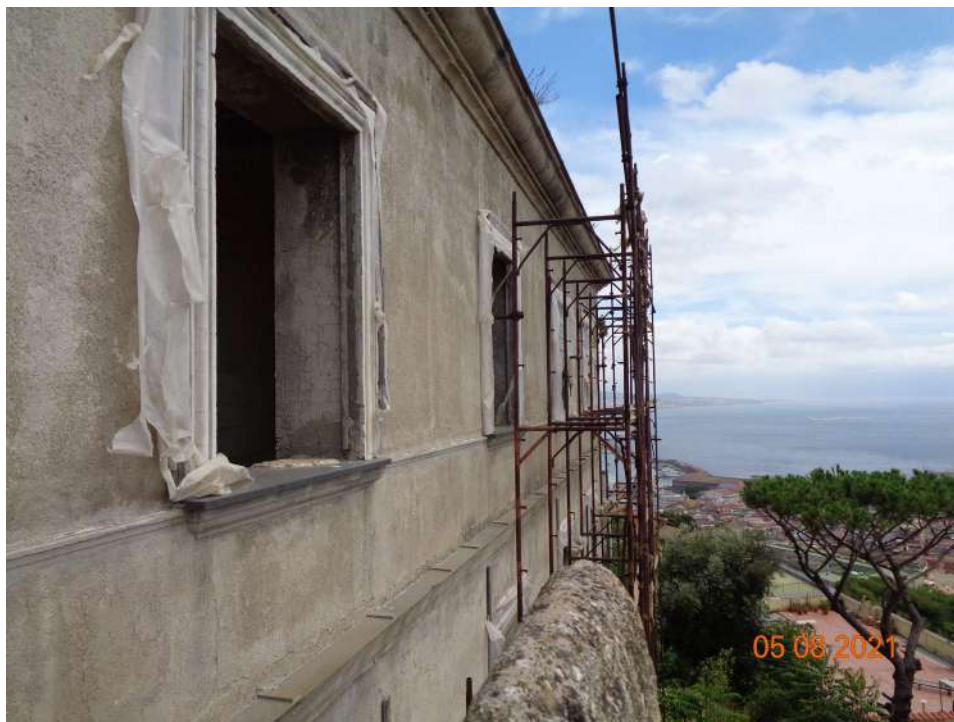
La foto n.07 mostra il dettaglio della facciata Sud panoramica, ed in particolare del piano secondo.

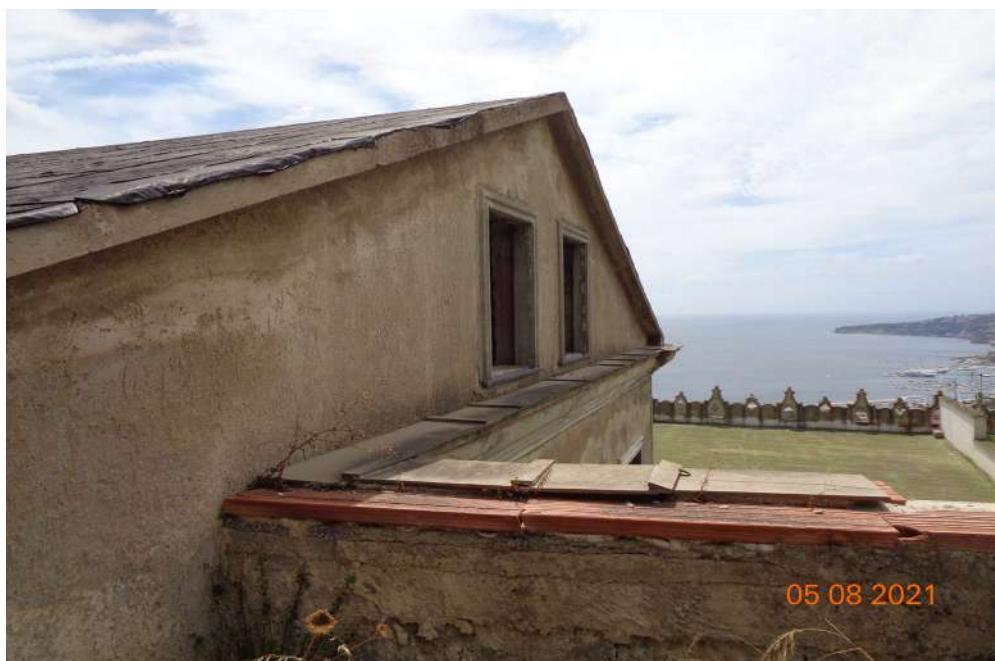
La foto n.08 scattata dal piano della copertura mostra la mansarda nonché parte del terrazzo della copertura del Fabbricato alieno la cui superficie in parte è annessa al compendio.

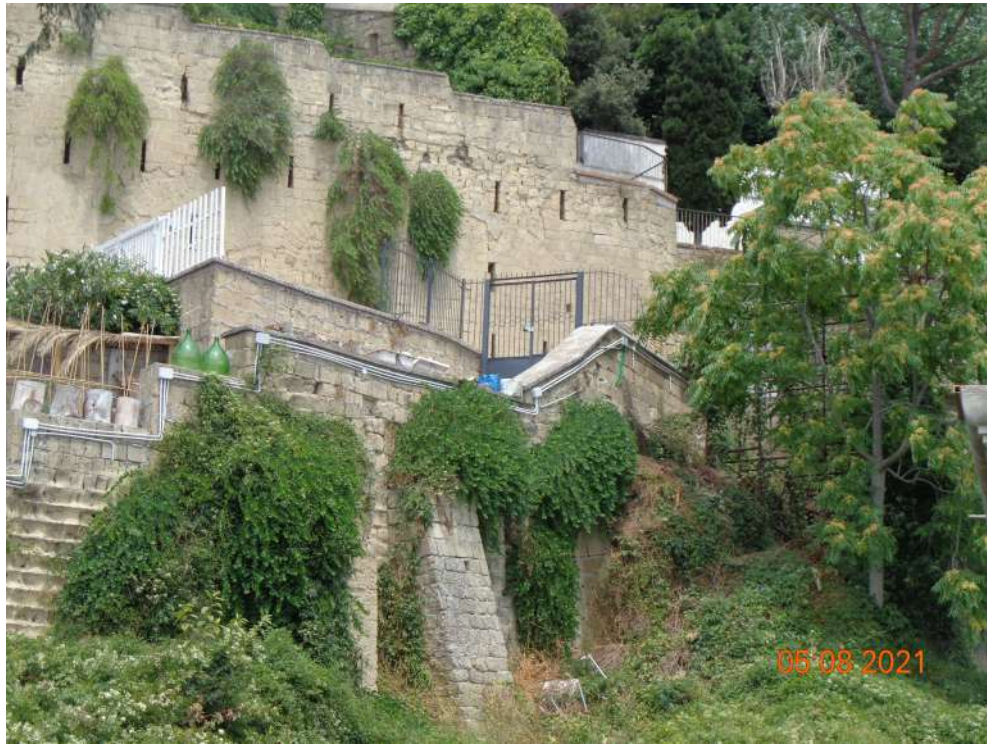
La foto n.09 mostra il confine ovest ed in particolare l'accesso da Via Caccaviello che, abusivamente i locali hanno posto una cancellata abusiva che impedisce anche l'accesso a parte dei gradoni del Petraio.

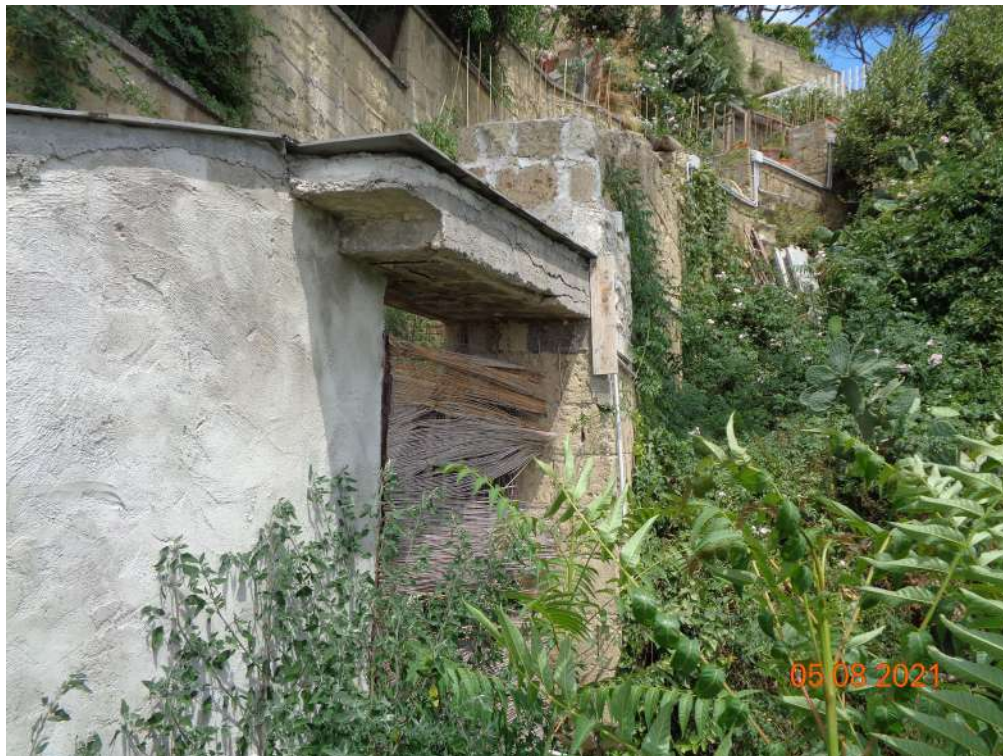
La foto n.10 mostra il varco pedonale al compendio che dalle rampe Petraio da accesso diretto al "giardino superiore"

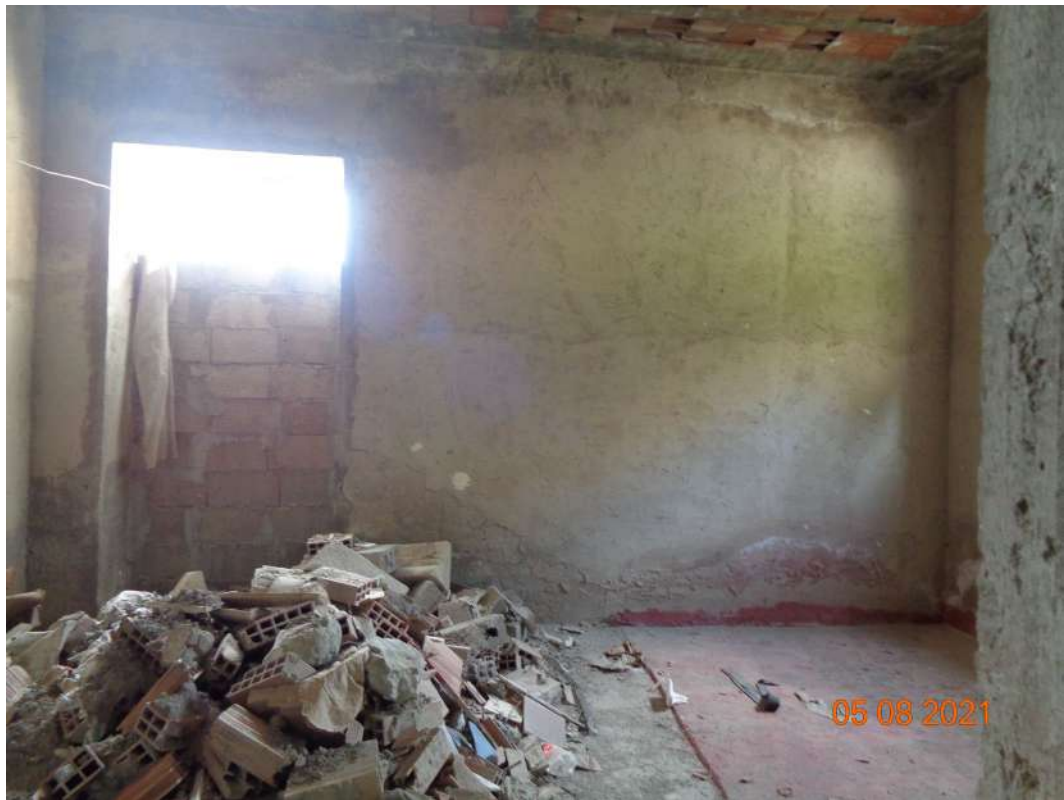
La foto n.11 mostra le tramezzature interne che sono state demolite in ossequio ai disposti del Comune di Napoli

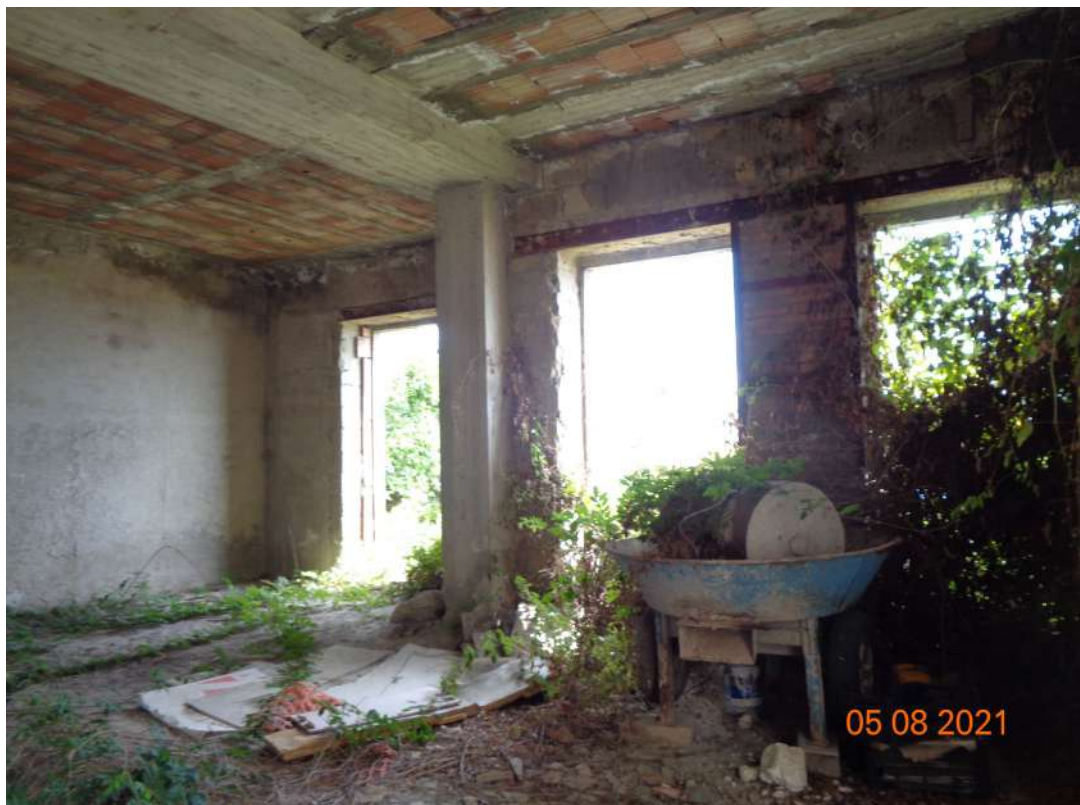
La foto n.12 mostra il piano terra ove sono visibili le opere strutturali eseguite quali pilastri, travi in c.a. e solai latero-cementizi.

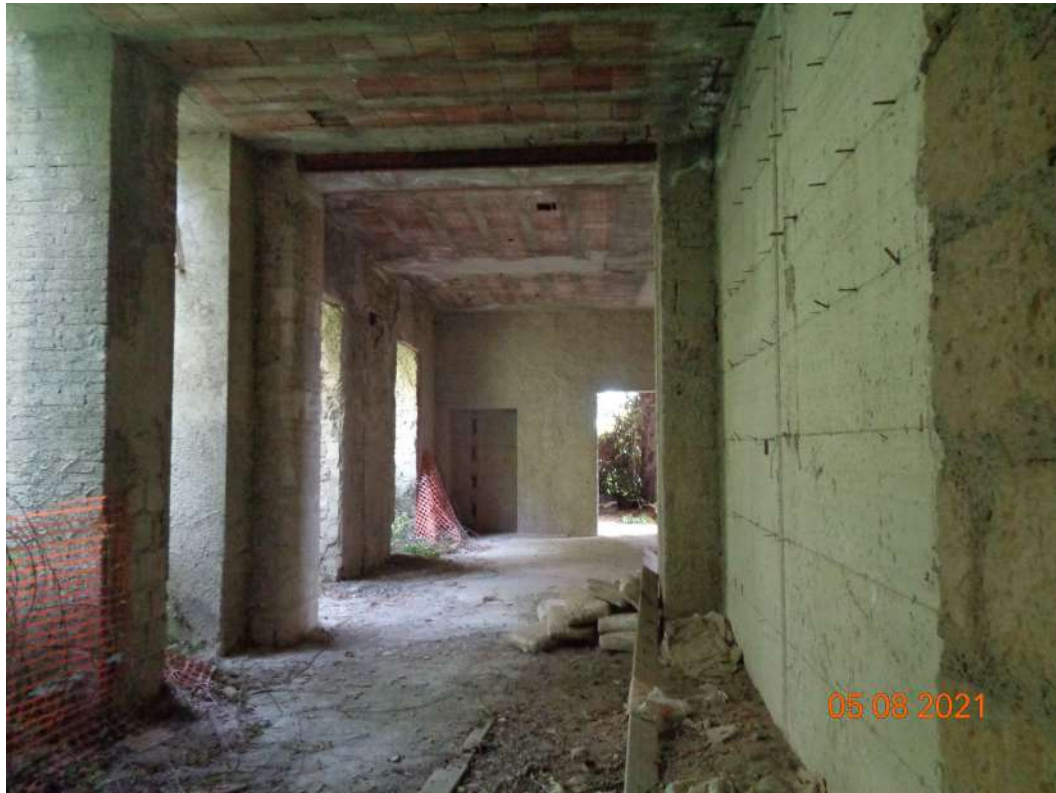
la foto n.13 mostra il p.t. (lato Nord) ove si rilevano le opere eseguite in c.a. dei solai ed in primo piano il setto in calcestruzzo armato di rafforzamento sismico.

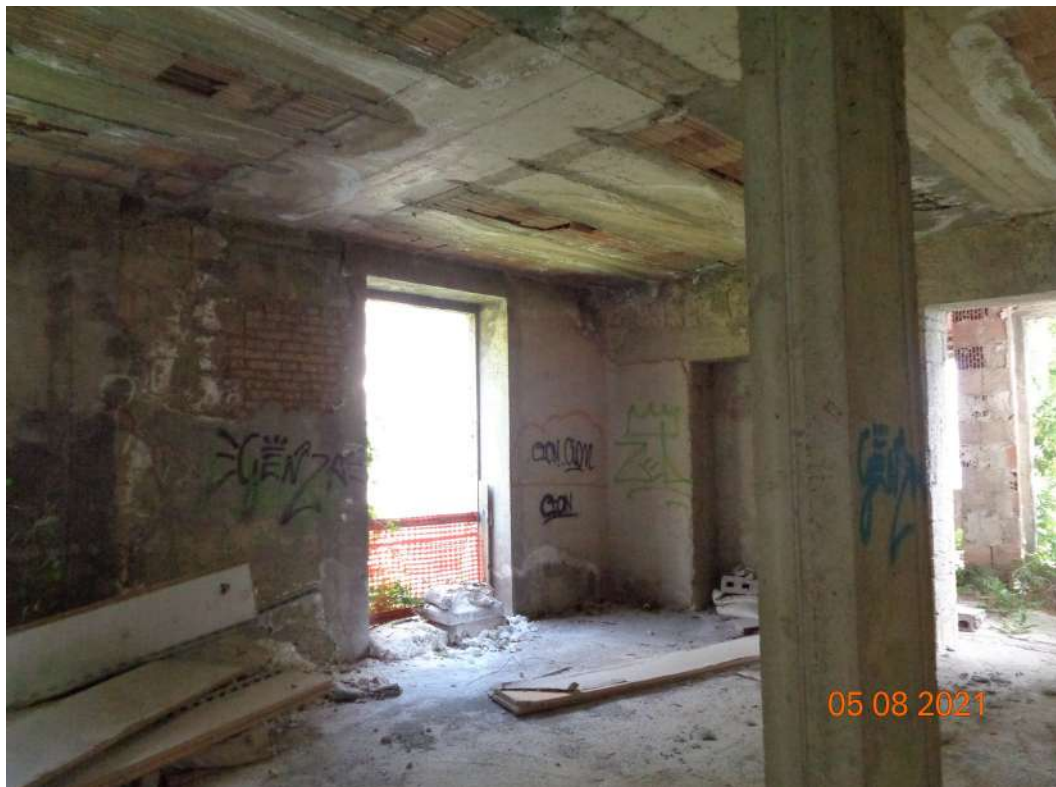
La foto n.14 del primo piano mostra il solaio in laterocemento ed il pilastro in c.a.

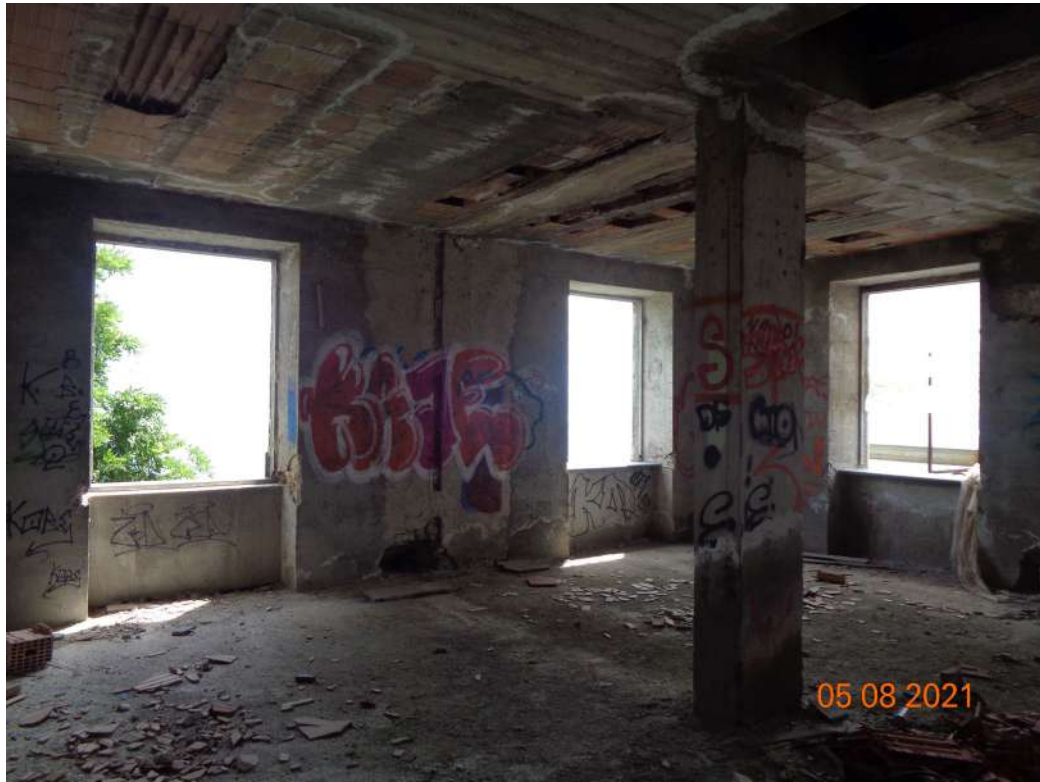
La foto n.15 mostra il secondo piano che si presenta con gli stessi interventi come agli altri due piani inferiori.

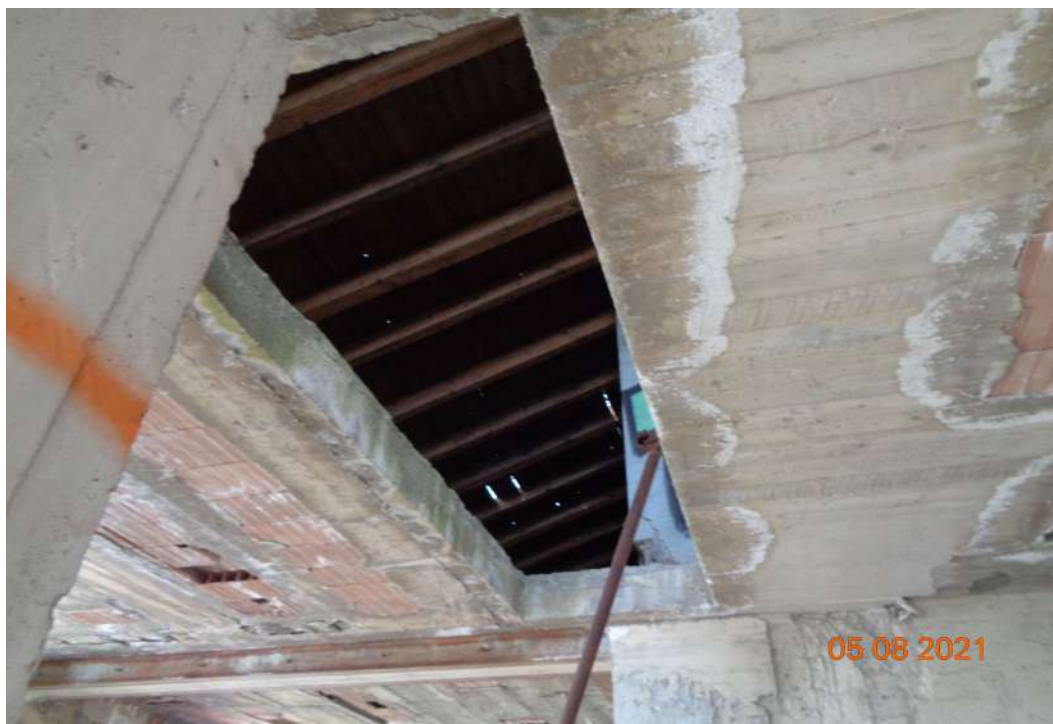
La foto n.16 scattata dal terzo piano, mostra il foro realizzato nel solaio per la comunicazione con la soprastate mansarda la cui orditura di falda è realizzata con travi in legno lamellare.

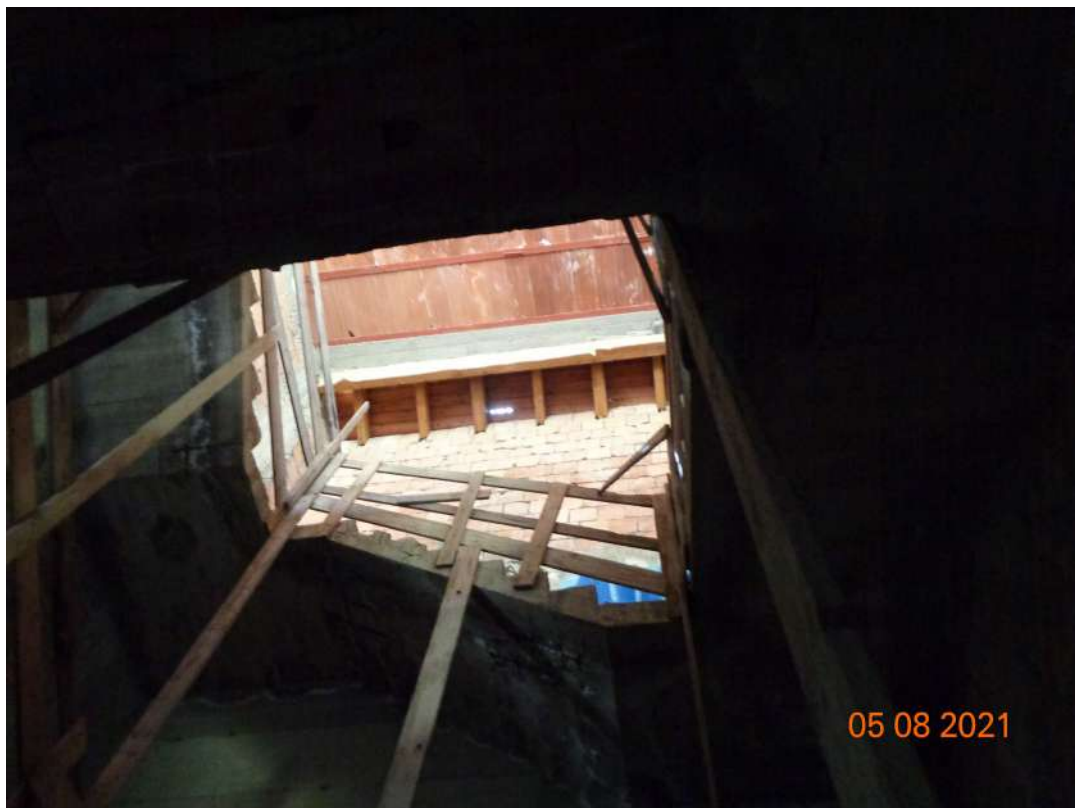
La foto n.17 mostra la parte sommitale della gabbia di scala alla sommità del quale insiste il torrino. Detta scala dovrà essere abbattuta e ricostruita nella sua posizione originaria così come dai grafici del P.C. n.323 del 24.7.2007.

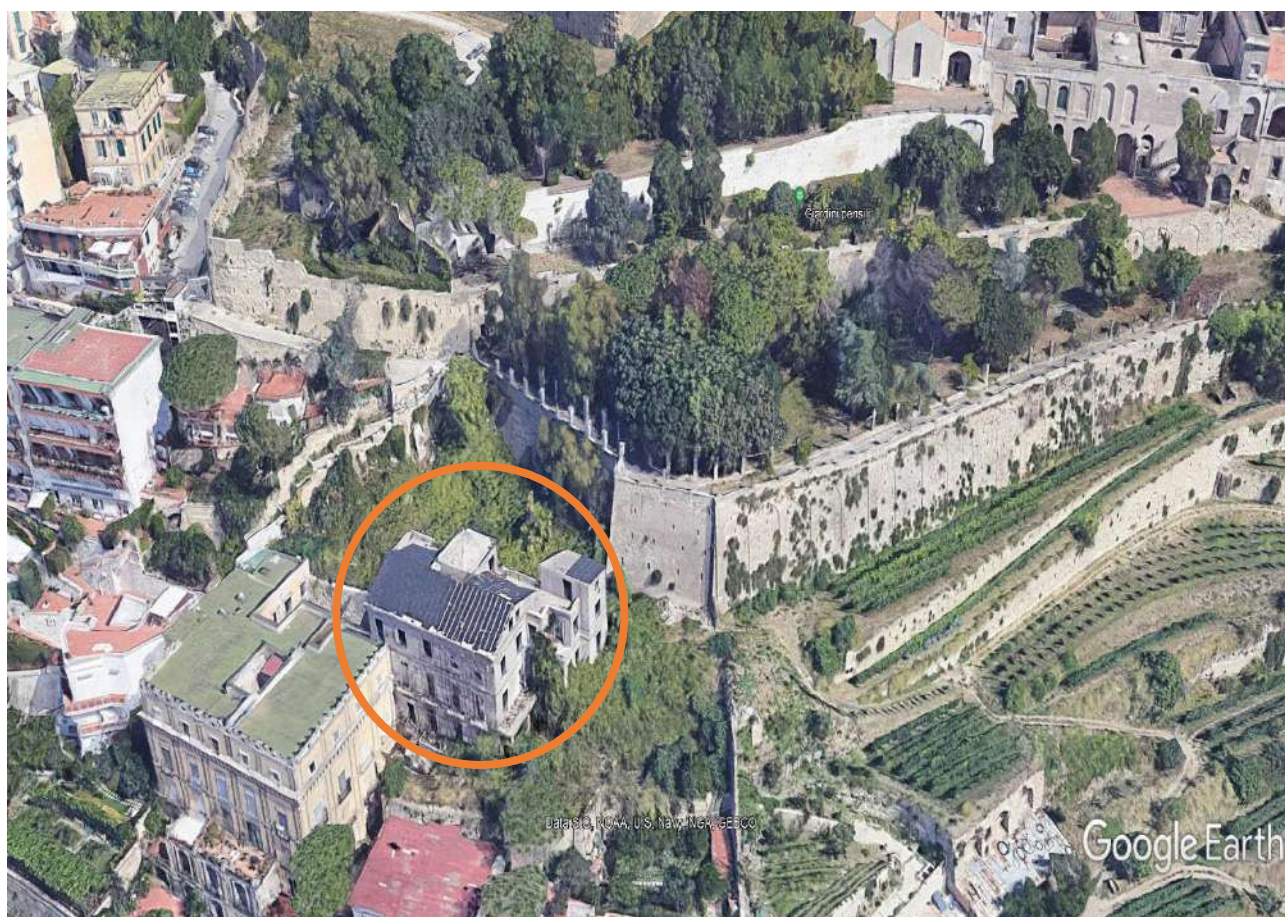
La foto n.18 mostra nel cerchio in arancione l’intero “ Fabbricato Secondario” con l’area a verde annessa e delimitata da linea rossa, mentre evidenziata in giallo parte della Via Pubblica Caccavello sbarrata da un cancello abusivo e per la rimanente parte le tre rampe pubbliche del Petraio che costeggiano il confine Nord del “giardino superiore” sempre di pertinenza del cespite oggetto della presente valutazione..
