TRIBUNALE DI PALERMO
SEZIONE VI - ESECUZIONI IMMOBILIARI

Procedure Esecutive riunite R.G.Es. 506/2021 e R.G.Es. 163/2024

PERIZIA DI STIMA IMMOBILIARE

Appartamento nel Comune di Palermo, via Guadagna n. 10 - Piano Terra - int. C/S
Al N.C.E.U. Comune di Palermo Foglio 62, part. 1125 sub 4 gr. con part.lle 1126 e 1127

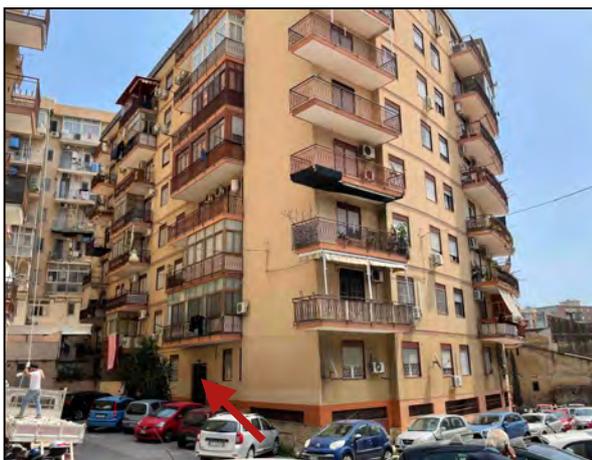
Le pareti di facciata sono definite con intonaco tipo Li Vigni e, per quanto possibile verificare con un esame visivo, il loro stato di conservazione può definirsi discreto, con manifestazioni di degrado consistenti in scoloriture e dilavamenti compatibili con la vetustà del fabbricato.

Prospetti su via Guadagna e via Fazzari

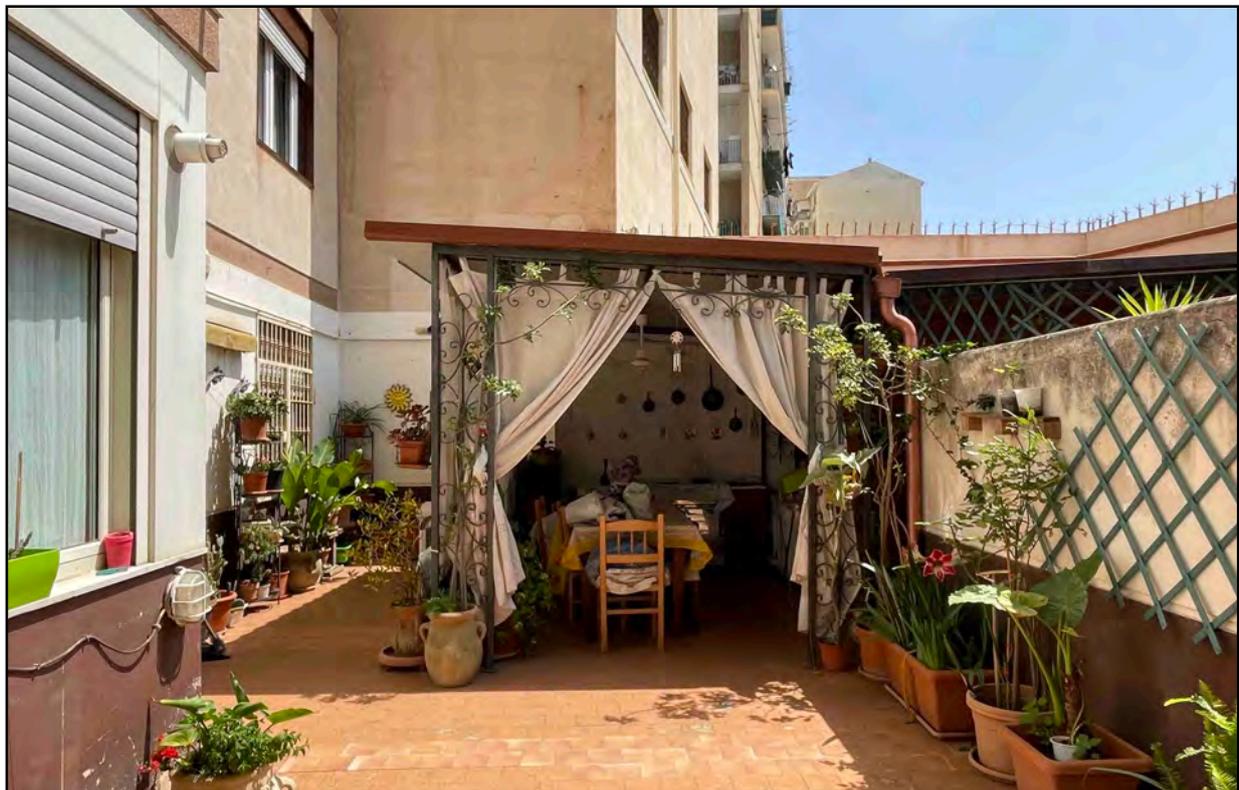
Tettoia sul terrazzo del retrospetto con sottostante zona pranzo e angolo cottura

- sempre nel terrazzo del retrospetto, su una significativa porzione, pari a circa 19,84 m², è stata realizzata una tettoia delimitata lateralmente da due pareti contigue e superiormente da pannelli tipo Isolpak precoibentati, stabilmente ancorati su sostegni verticali in profilati metallici ancorati al pavimento. Al di sotto della tettoia si trova un ripostiglio chiuso da pannelli in laminato plastico e una zona pranzo con angolo cottura;

Trattandosi di difformità che sono anche di tipo edilizio e urbanistico poiché gli interventi sono stati eseguiti senza alcun titolo abilitativo, una volta messe in atto le procedure per la regolarizzazione edilizia, si dovrà procedere alla regolarizzazione catastale del bene mediante la presentazione di un aggiornamento della planimetria nella configurazione coerente con la normativa edilizia. Tale costo è valutabile come prestazione professionale per la stesura della planimetria, la compilazione del documento DOCFA, la presentazione della pratica all'Agenzia del Territorio. In base a tariffe di riferimento e a prezzi correnti, si determina pari a 500,00 € e sarà detratto dal valore di mercato.

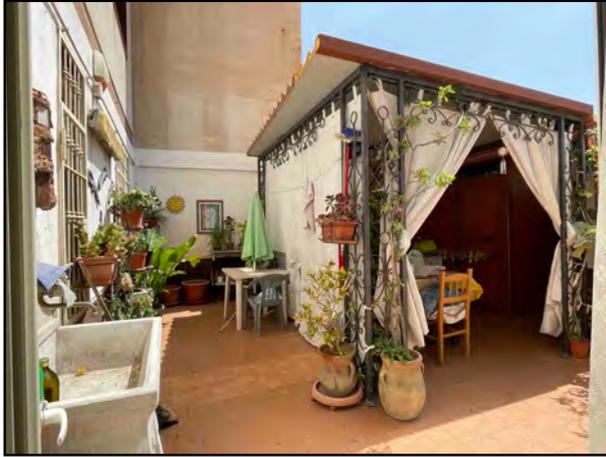
Tettoia sul retrospetto

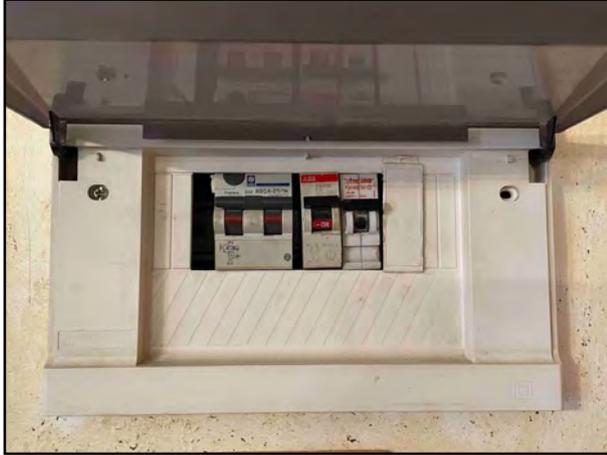
Quadro elettrico

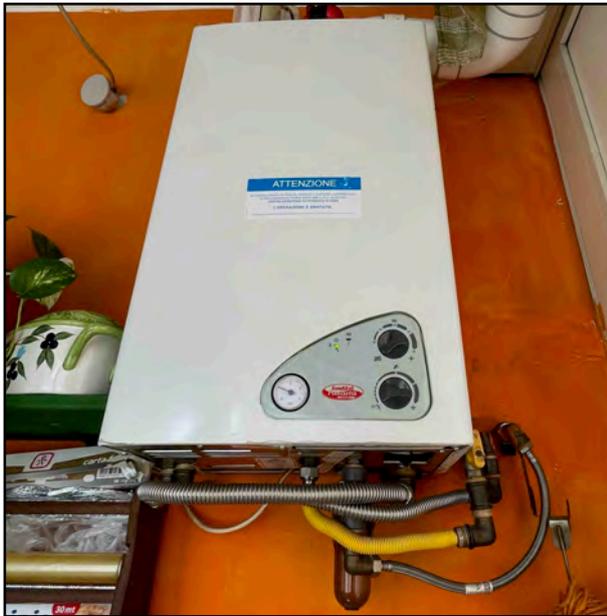
Caldaia
