# TRIBUNALE ORDINARIO - CASTROVILLARI

## ESPROPRIAZIONI IMMOBILIARI

### 151/2021

## CONSULENZA ESTIMATIVA GIUDIZIARIA

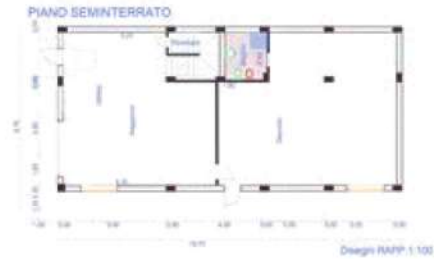
realizzare non necessitano di elementi strutturali accessori che non siano dei semplici travetti prefabbricati con funzioni di architravi; c) la superficie della nuova apertura non ecceda il 30% della superficie del tramezzo o della muratura di tamponamento su cui l'apertura stessa deve essere realizzata; Interventi sugli elementi non strutturali (tramezzatura interna, pavimenti, intonaci, sovrastrutture, ecc.) che non comportano variazioni in aumento del carico unitario per gli elementi strutturali interessati e senza modifica della sagoma dell'edificio". Questa condizione fa sì che siamo in presenza di un'opera abusiva ma sanabile.

Se i lotti verranno venduti separatamente potranno essere effettuati alcuni lavori per dividere la corte di pertinenza: a) divisione in prossimità della scaletta del giardino lungo Via Alfonso Rendano con un muretto basso e cancellata sovrastante in ferro; b) chiusura in muratura della scala che collega il salone con il seminterrato. Il costo si aggira intorno a euro 5.000 euro da dividere in due parti.
