TRIBUNALE ORDINARIO - FERMO

ESPROPRIAZIONI IMMOBILIARI

55/2017

CONSULENZA ESTIMATIVA GIUDIZIARIA

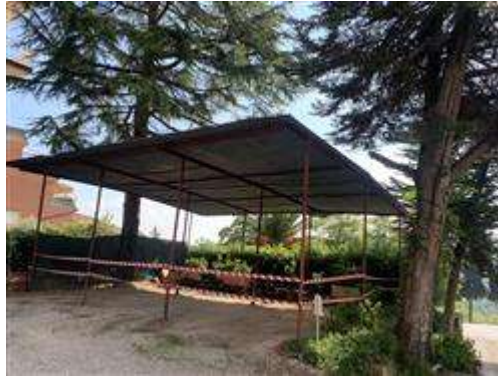
Tettoia non autorizzata

- Demolizione della struttura abusiva esistente : €2.400,00

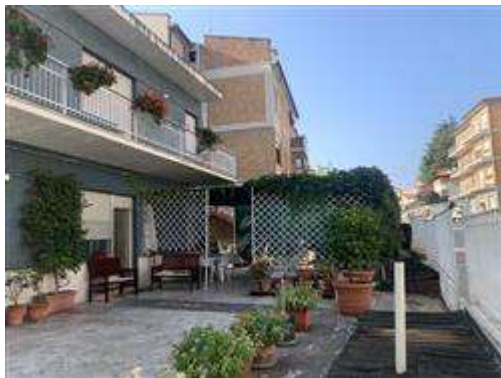
Corte esterna di accesso da via Porta Romana

La corte esterna di accesso su Via Porta Romana, che si presenta come un terrazzo esterno pavimentato al Piano Terra, presenta nella parte del corridoio evidenti lesioni strutturali.

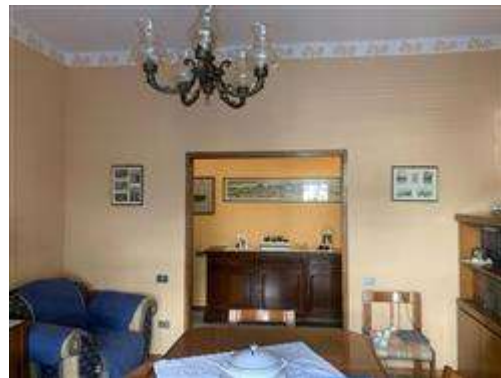
Soggiorno

Si notano macchie di umidità dovute ad infiltrazioni di acqua nel soggiorno proveniente dall'esterno sul lato strada e macchie di umidità causate da infiltrazioni dal piano superiore.

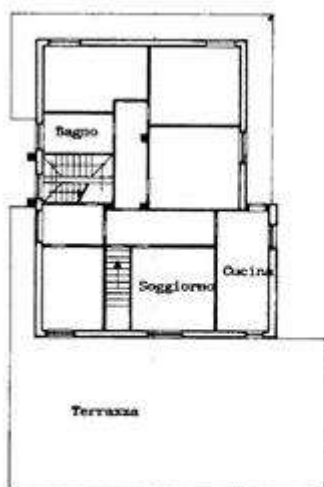
Planimetria catastale sub 4 - appartamento PT

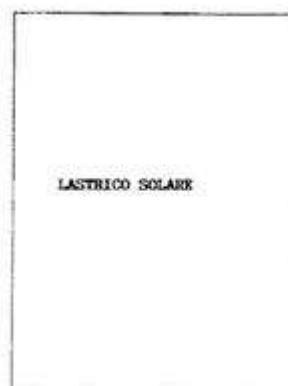
Planimetria catastale sub 6 - lastrico solare

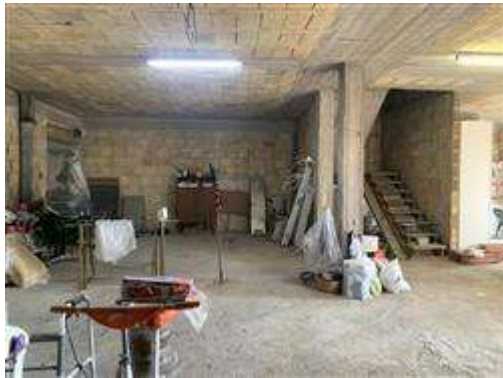
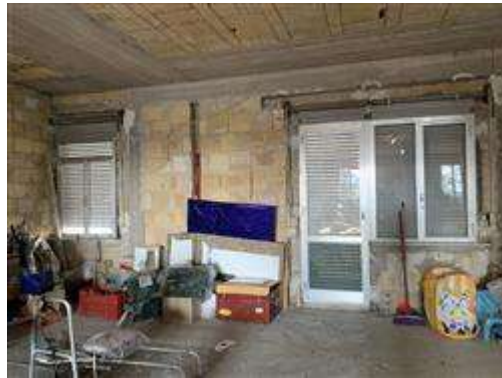
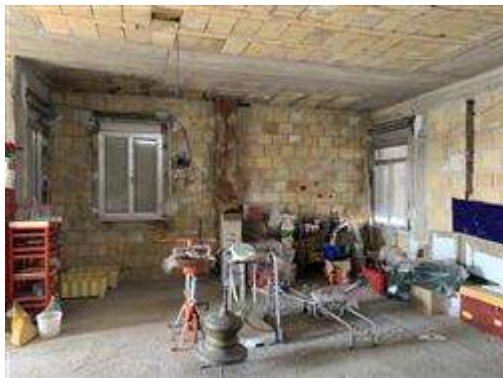
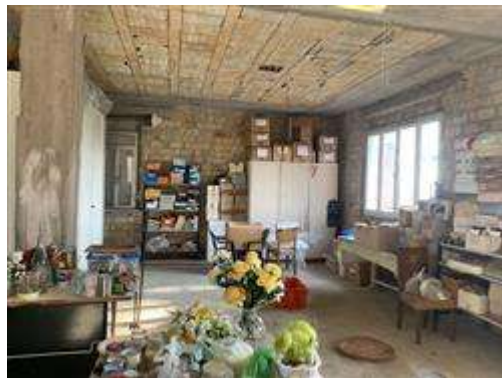
Unico ed ampio locale al Piano Primo, autorizzato come appartamento ma trovasi completamente allo stato grezzo con pilastri e travi in c.a. a vista e senza alcun divisorio, privo di tramezzature, senza pavimenti e finiture alle pareti, con balcone su tre lati oltre un balcone sul lato strada, infissi esterni in alluminio e semplice impianto elettrico. Al piano si accede tramite scala interna di collegamento dal Piano terra, in cemento armato non ancora completata. Lo stato di totale incompletezza ed abbandono è aggravato da infiltrazioni di acque meteoriche provenienti dal lastrico solare di copertura. L'immobile si trova in cattivo stato di conservazione e manutenzione.

Piano Primo

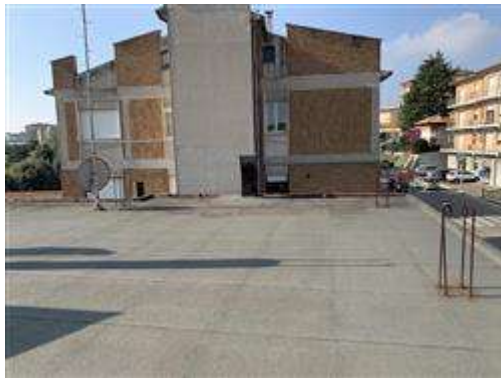
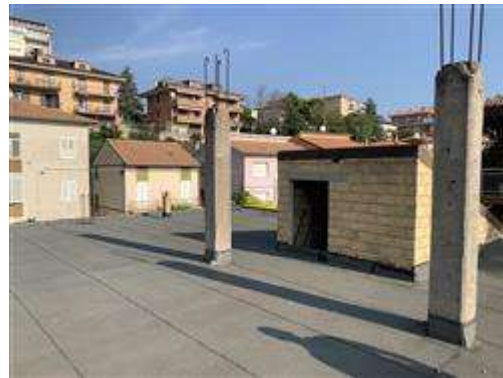
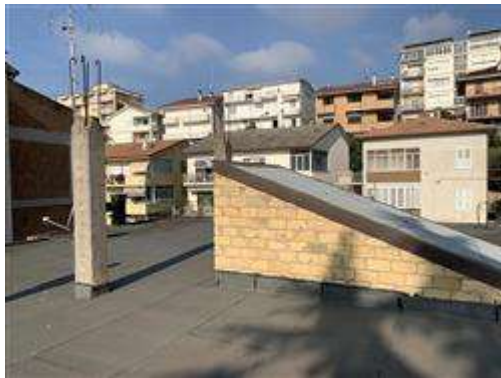
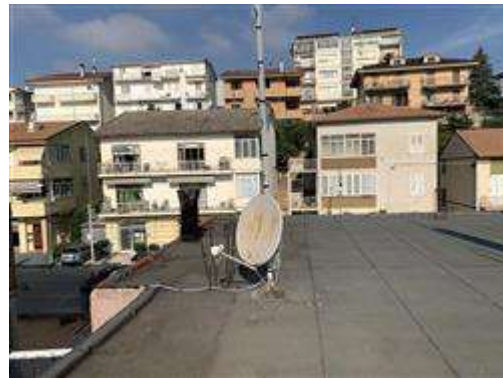
trattasi della copertura dell'intero edificio, alla quale si accede tramite una scala posticcia coperta
 esclusivamente con una lamiera grecata, lasciato allo stato grezzo ove è presente esclusivamente una
 guaina, ormai in condizioni di degrado tali da causare importanti infiltrazioni di acque meteoriche ai
 piani sottostanti. L'immobile si trova in cattivo stato di conservazione e manutenzione.

Lastrico solare

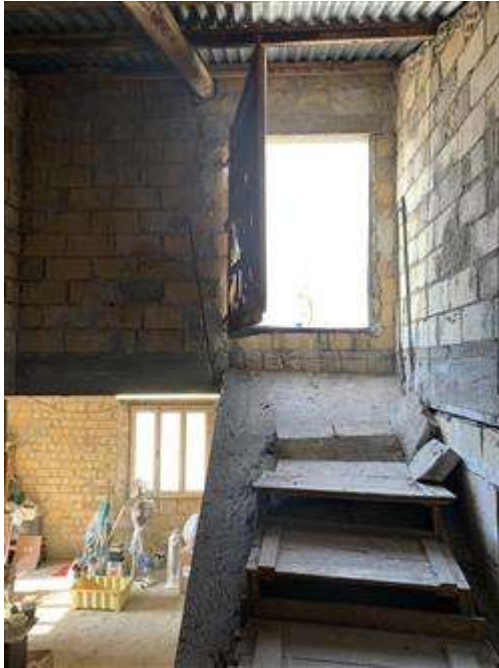
Scala accesso al lastrico

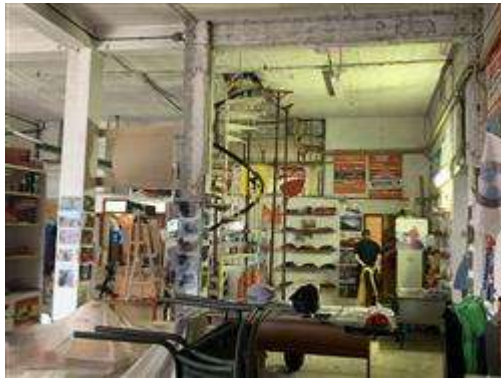
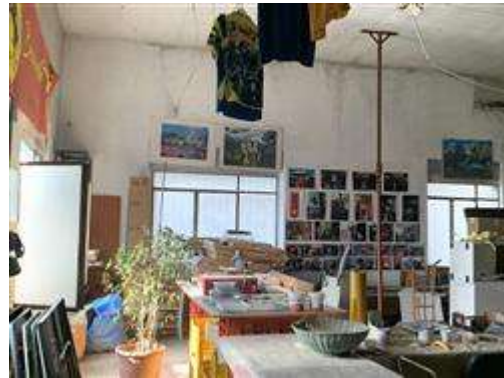
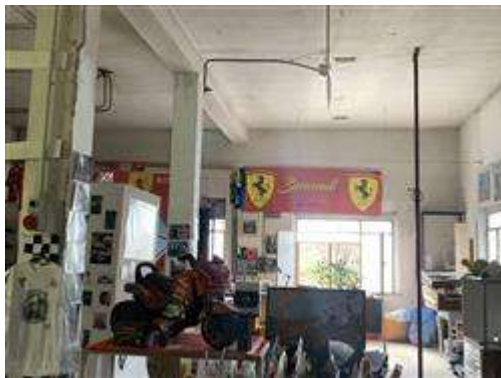
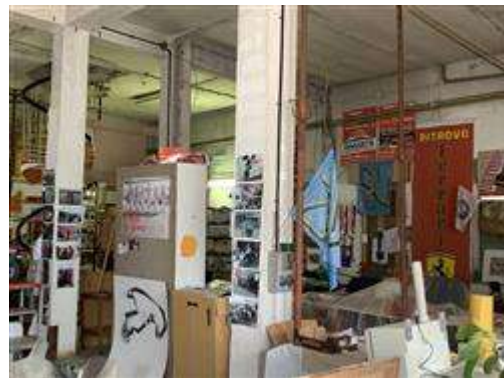
Le pareti a ridosso del terrapieno ed il soffitto presentano copiose infiltrazioni di acqua, le quali hanno causato un significativo deterioramento degli stessi, si potrebbe quindi rendere necessaria una verifica della resistenza delle strutture presenti, così come per i pilastri ed il corridoio della passerella esterna sul lato Est del fabbricato.

Laboratorio

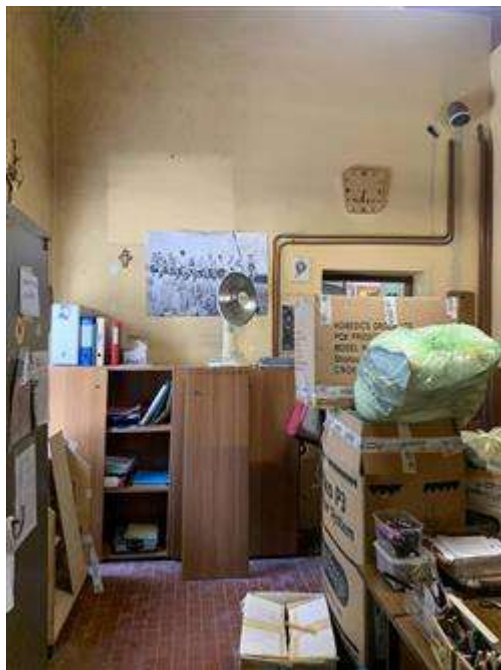
Magazzino (ufficio)

Locale ad uso laboratorio con accesso dalla corte sul lato sud tramite strada privata da Via Lazio, costituito da ampio locale con scala a chiocciola di collegamento al piano terra, con vani retrostanti seminterrati ad uso ufficio e deposito con w.c., il tutto pavimentato con piastrelle e corredato da infissi in ferro.

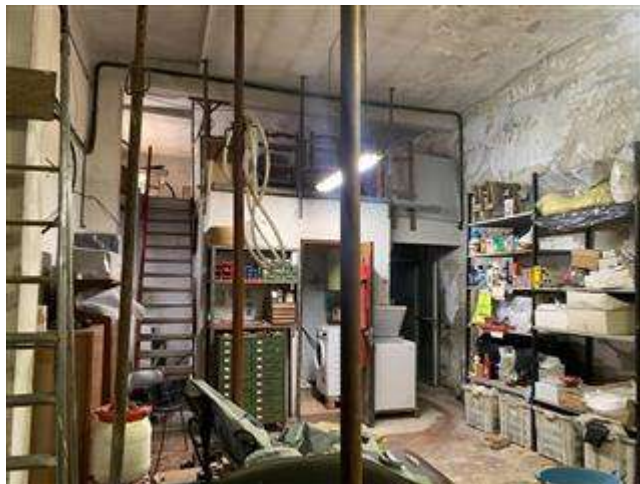
Sono presenti inoltre un soppalco sopra al wc, ricavato dalla realizzazione di un solaio intermedio all'interno del locale (sub 8) posto sul lato Ovest, al quale si accede con una scala di ferro, ed un ripostiglio privo di finiture a ridosso del terrapieno nell'angolo nord-ovest i quali non risultano rappresentati in alcun elaborato grafico rilasciato dall'ufficio tecnico né in alcuna planimetria catastale.

Soppalco

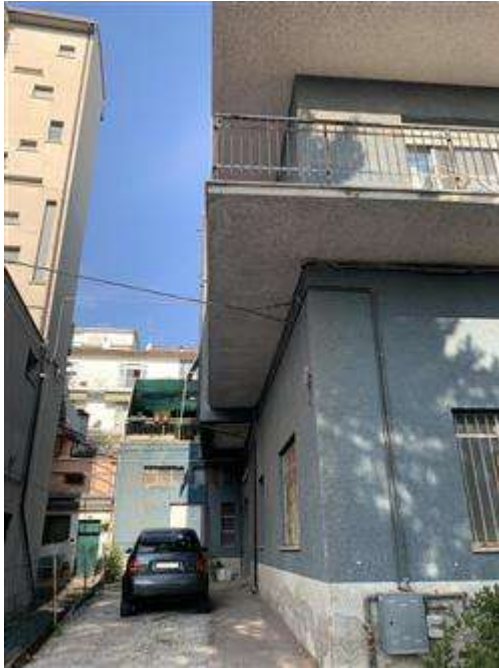
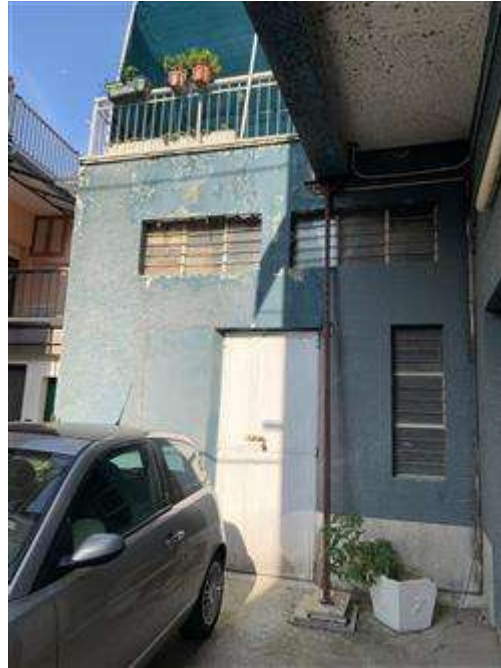
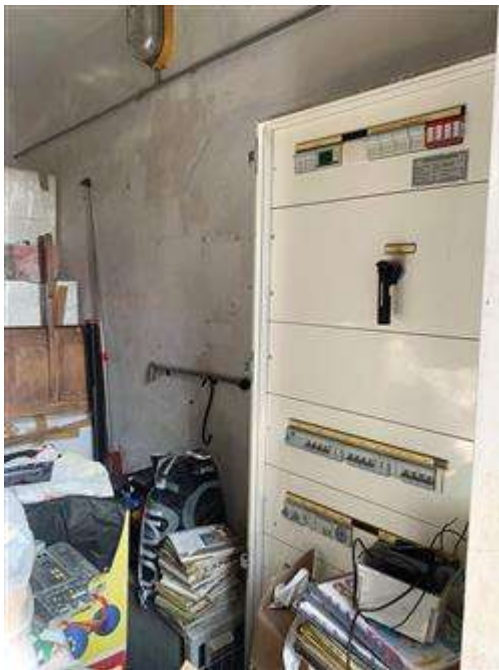
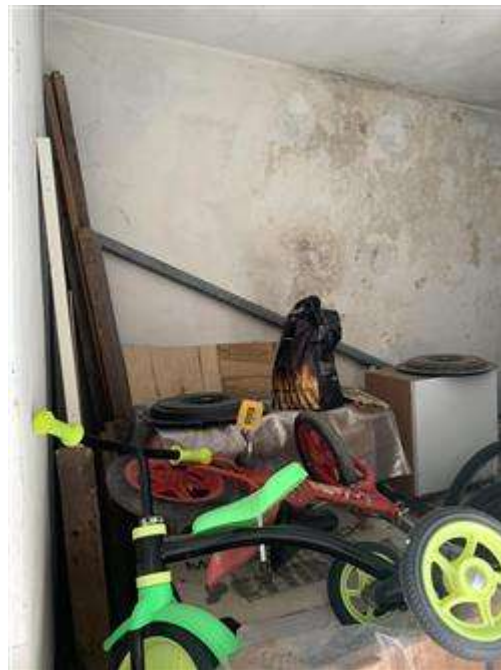
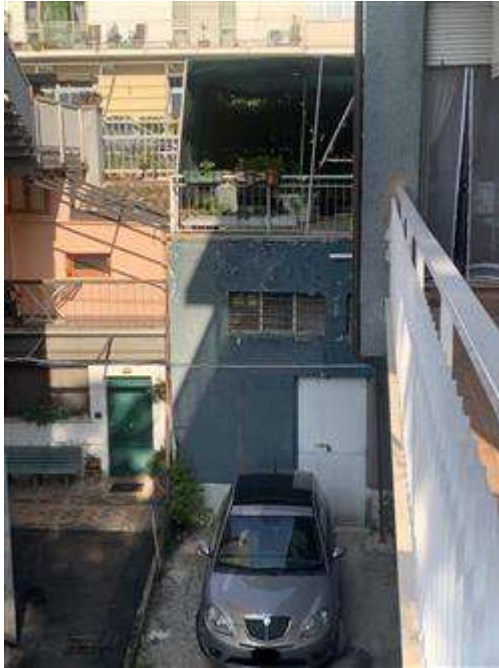
Locale seminterrato ad uso cantina e centrale elettrica, senza autorizzazione edilizia, realizzato contiguo al laboratorio sul lato Ovest, al quale si accede dalla corte esterna. Non conforme per errata rappresentazione della dimensione in profondità e diversa altezza riportata in planimetria (misurata 2,80m).

Sono state rilevate le seguenti difformità: Locale seminterrato ad uso centrale elettrica realizzato senza autorizzazione edilizia.

Locale centrale elettrica

Le difformità sono regolarizzabili mediante: presentazione di pratica SCIA in sanatoria per la quale si prevedono orientativamente i costi indicati ma che dovranno necessariamente essere soggetti a verifica e revisione dagli uffici competenti

- Sanzione, oneri di costruzione: €3.800,00

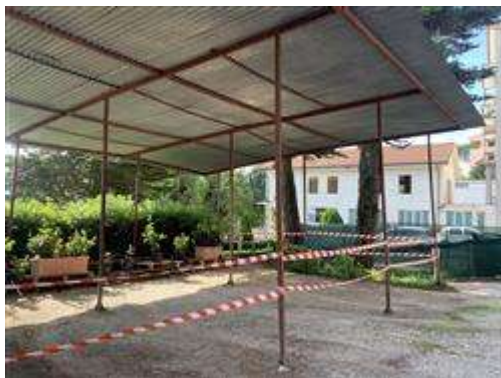
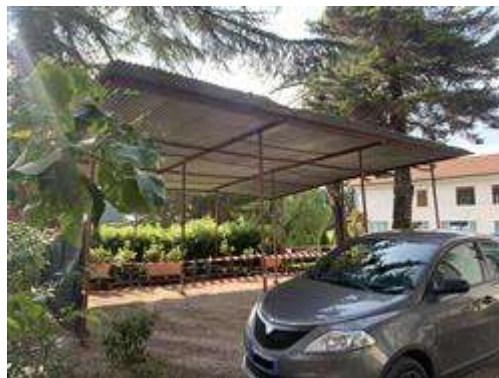
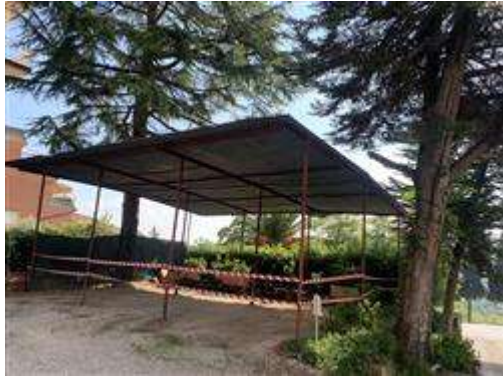
tettoia, composto da tettoia abusiva. Sulla corte esterna è presente una tettoia da demolire sia perchè in precarie condizioni di staticità ed in particolare perchè non risulta autorizzata da nessun titolo edilizio abilitativo né censita al catasto. Presenta delle dimensioni in pianta di 9,05m x 6,60m ed altezza media di 3,40m, occupando una superficie di circa 60,00mq e sviluppando un volume pari a circa 200,00mc. E' costituita da struttura intelaiata in ferro con copertura ad unica falda in lamiera grecata.

Tettoia non autorizzata
