TRIBUNALE DI NAPOLI

SEZ. ESECUZIONI IMMOBILIARI
PROCEDIMENTO R.G.E. N° 530/2023

RELAZIONE DI STIMA IMMOBILIARE

Quota di 1000/1000 di immobile residenziale posto al secondo piano del fabbricato in Ercolano (NA) alla via Fontana 41.

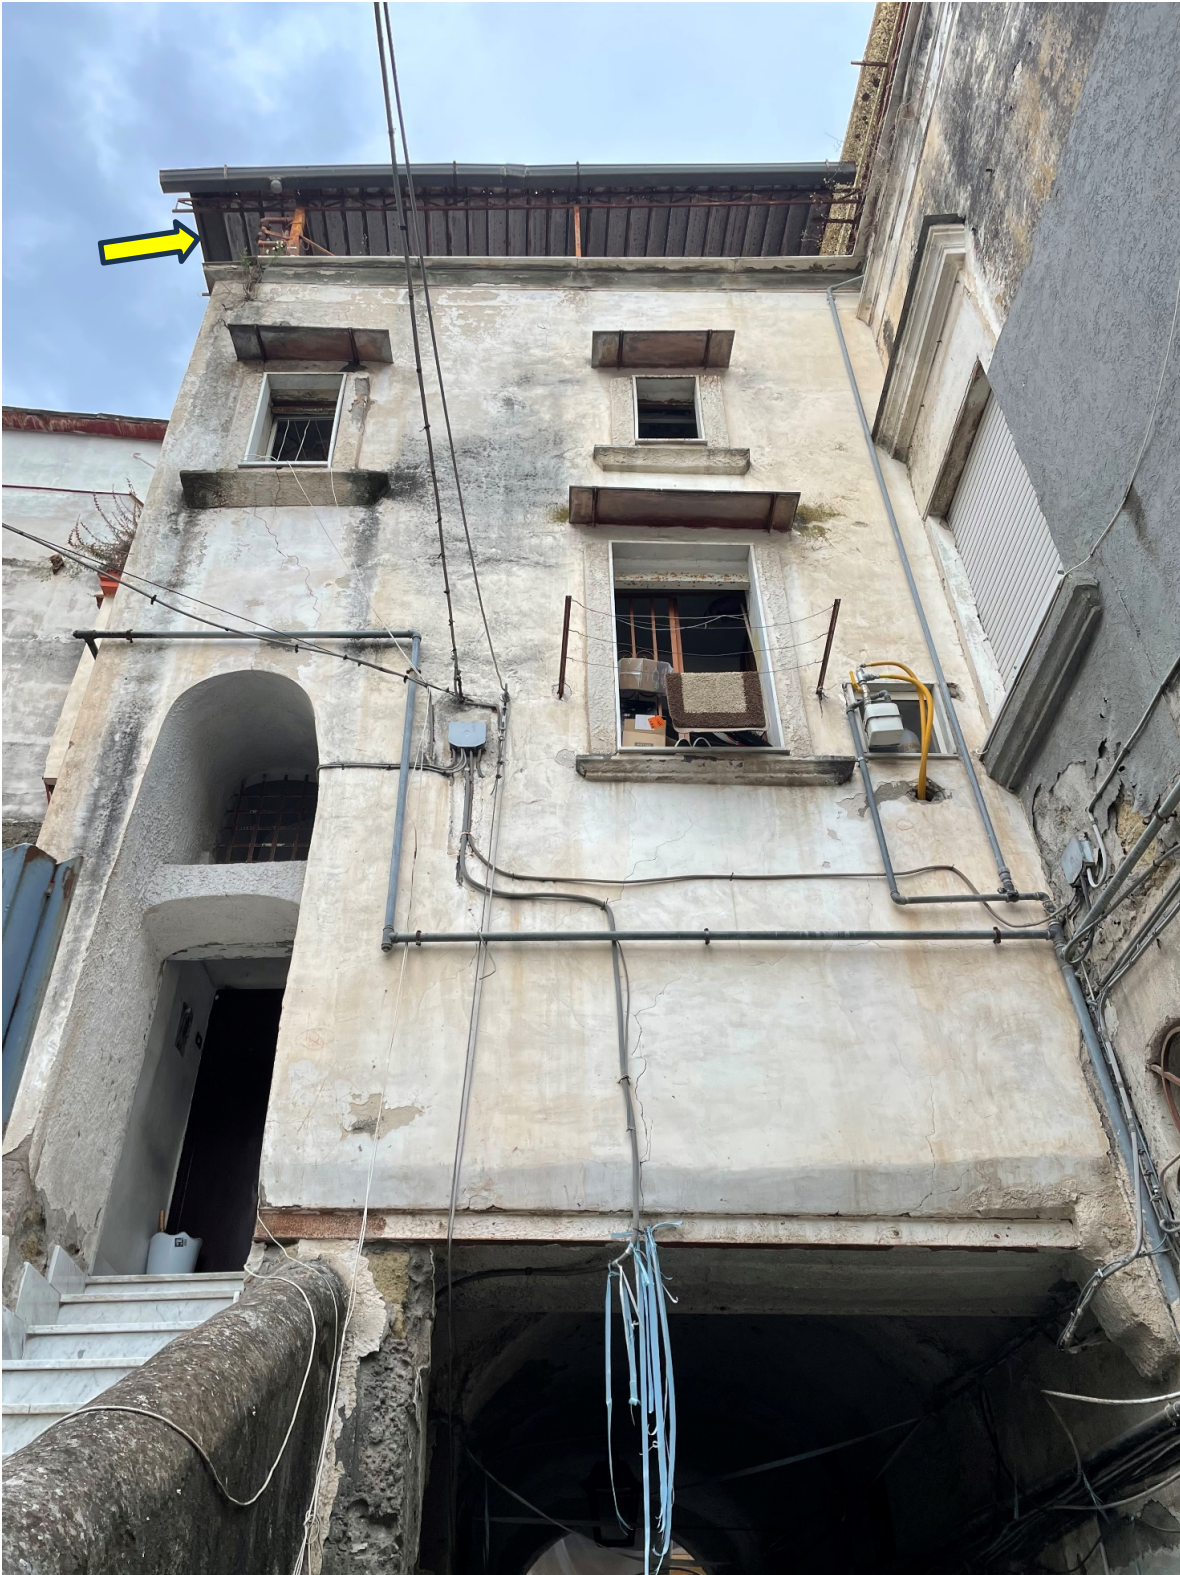
Prospetto sul cortile interno. Si evidenzia il terrazzo a livello dell'immobile staggiato coperto da tettoia in lamiera

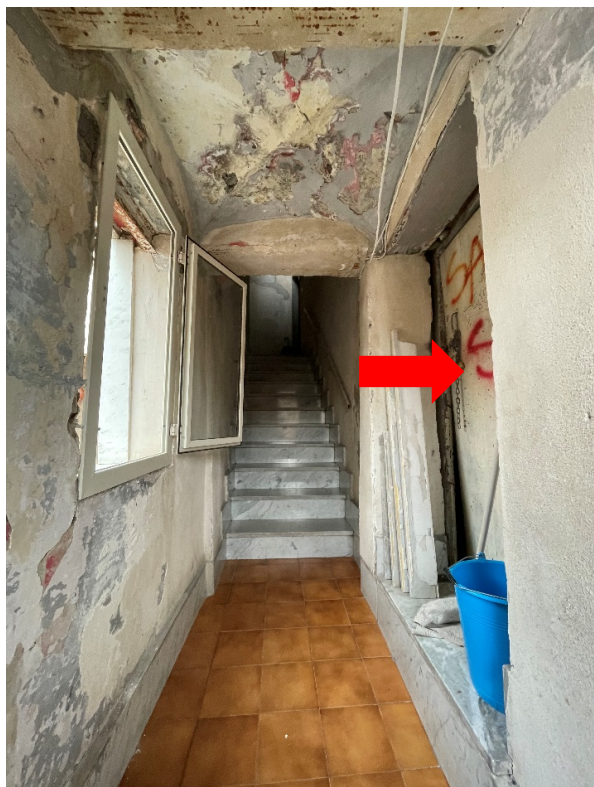
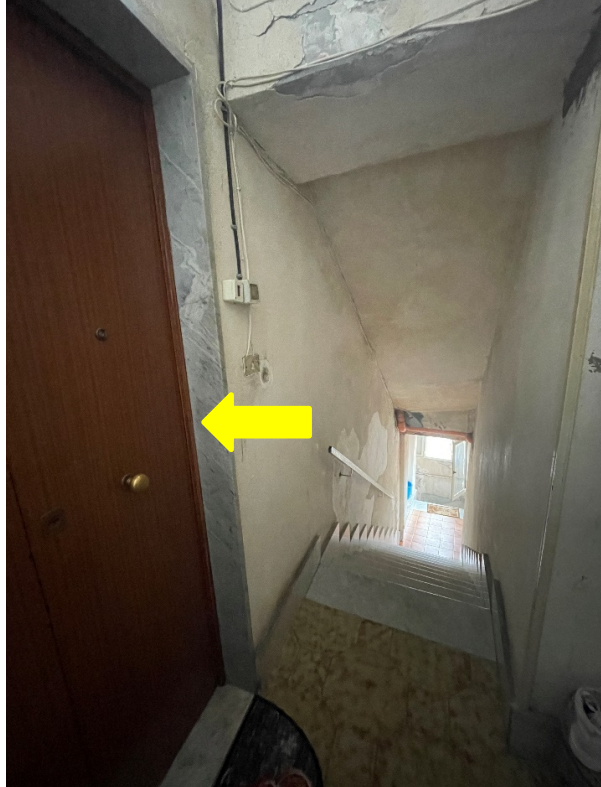
Cassa scale.

**Con la freccia rossa si evidenzia la porta di accesso al ripostigliop posto tra 1° e 2° piano
Con la freccia gialla si evidenzia la porta d'ingresso dell'immobile staggito**

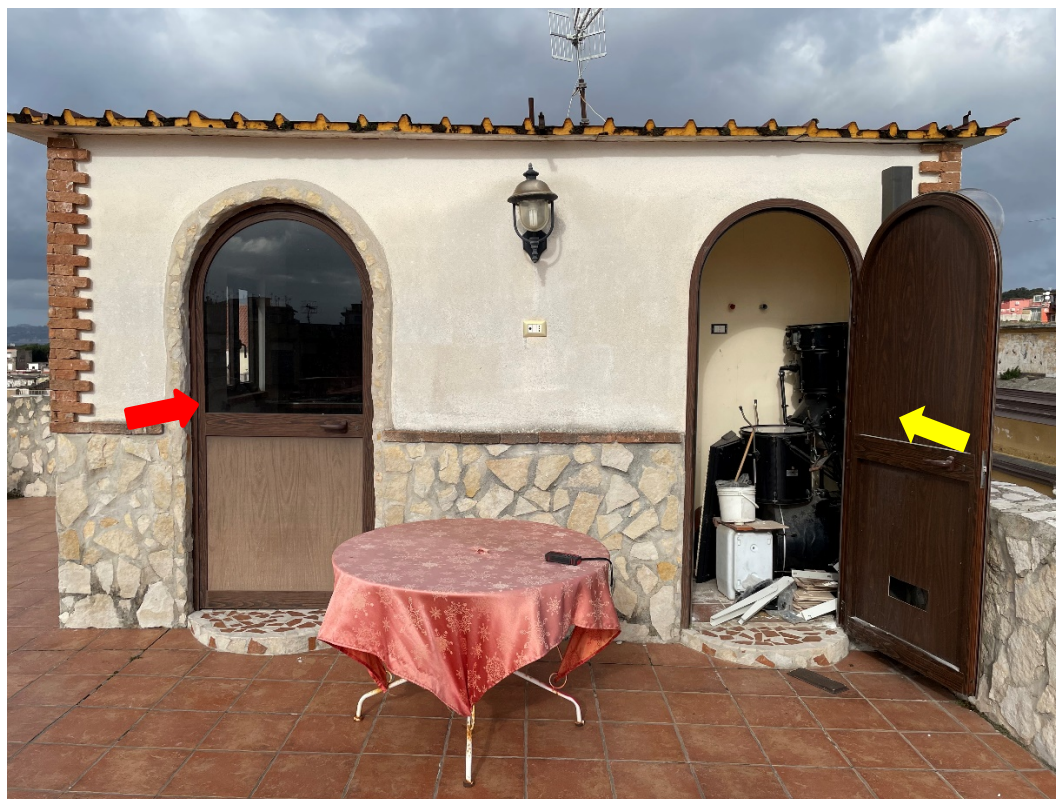
**Manufatto sul terrazzo di copertura al terzo piano.
Con la freccia rossa si evidenzia la porta di ingresso.
Con la freccia gialla si indica l'accesso al ripostiglio.**

Inoltre si è rilevata la presenza di un volume sul terrazzo di copertura al terzo piano che presenta una superficie di circa 20 mq per un'altezza di 2,50 m. Così come per le altre modifiche rilevate, per tale manufatto non è stato rinvenuto alcun titolo.

Analogamente, il manufatto abusivo sul terrazzo di copertura - consistente in circa 20 mq di superficie utile - non rientra nei nuovi limiti di tolleranza introdotti dal Decreto salva-casa, con il comma 1-bis dell'art. 34-bis, in base al quale, per l'immobile in oggetto, consistente in 158 mq di superficie utile, sarebbe tollerato un incremento del 4% della superficie coperta, ossia un incremento massimo di mq 6,30.

Pertanto detto volume non potrà essere sanato, sarà necessario prevedere il ripristino dei luoghi. I costi per la demolizione del volume in oggetto, comprensivi dello smaltimento dei materiali di risulta a discarica autorizzata, le opere di finitura finali per il ripristino del piano del terrazzo, nonché tutte le opere propedeutiche ed accessorie, ammontano a circa **€ 6.000,00**.

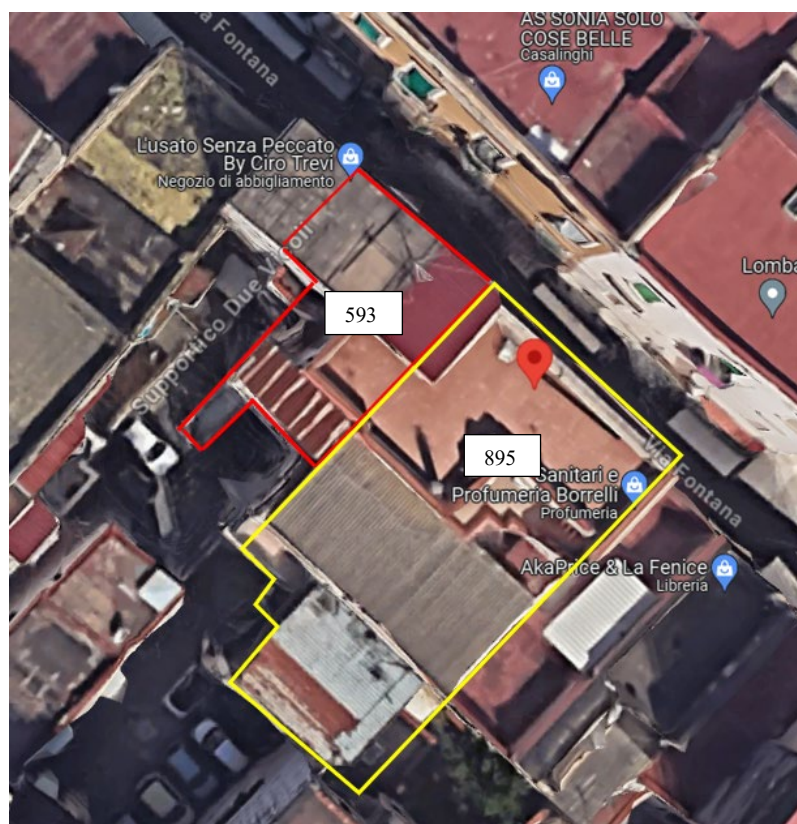
Veduta satellitare. Con il perimetro rosso si evidenzia la particella 593, con il perimetro giallo si evidenzia la particella 895.
