TRIBUNALE DI VERONA
ESECUZIONI IMMOBILIARI

Esecuzione Immobiliare	94.2024
Giudice	Dott. Attilio Burti
Creditore procedente	AMCO MANAGEMENT COMPANY S.p.A.
Parte eseguita	[REDACTED]

PERIZIA DI STIMA —

LOTTO UNICO

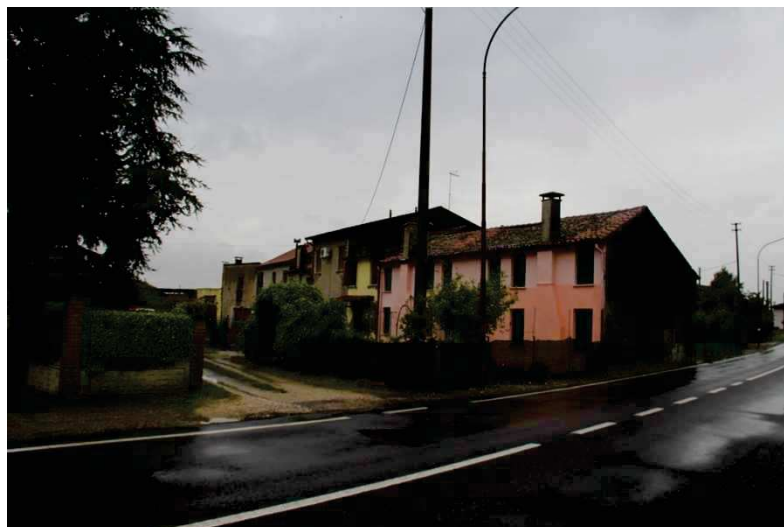
La schiera edilizia vista da Via Sabbioni

L'edificio è realizzato con muratura portante in laterizio intonacato, solai e copertura in legno, manto in coppi in laterizio. In generale l'immobile versa in scarse condizioni manutentive.

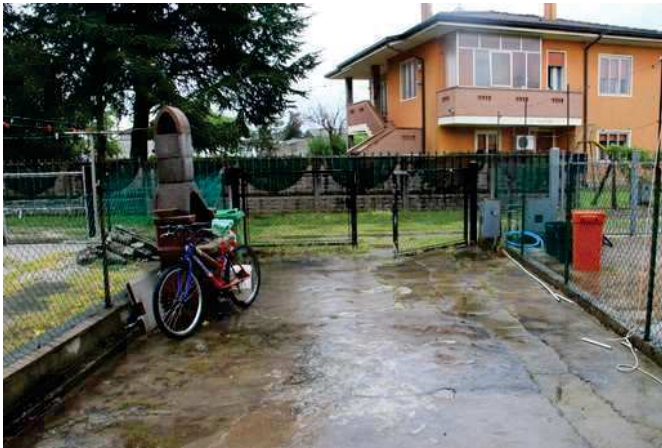
Cortile sul fronte principale

Sul fronte principale e su quello posteriore vi è spazio cortivo di pertinenza esclusiva delimitato lateralmente da un muretto in muratura con soprastante rete metallica. L'accesso alla proprietà avviene attraverso un cancello metallico.

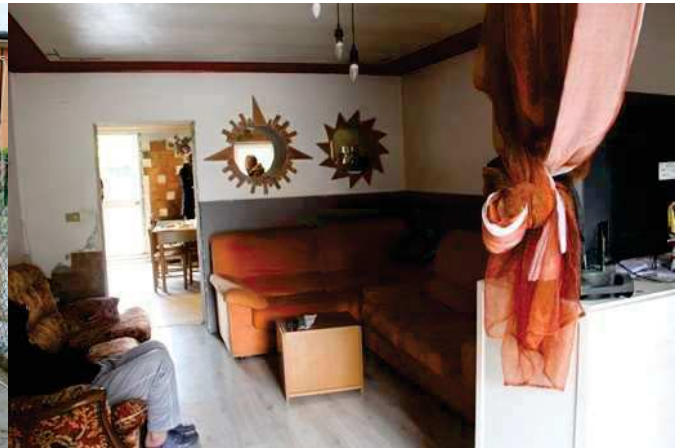
Soggiorno

Il pavimento su entrambi i piani ha finitura in materiale plastico (pvc) incollato sopra le marmette. Non vi è il battiscopa. Le porte interne sono in parte in plastica a soffietto, in parte in legno a battente; gli infissi esterni sono in alluminio e pvc, gli scuri in legno. Il bagno di piccole dimensioni è fornito di lavabo, tazza, e doccia.

In complesso le finiture sono di qualità pessima in cattivo stato di conservazione, come pure le caratteristiche strutturali e impiantistiche.

In complesso l'appartamento versa in cattive condizioni e necessita di un intervento di riqualificazione complessivo per rispondere alle odierne esigenze abitative sia per quanto riguarda le strutture che le finiture e gli impianti.

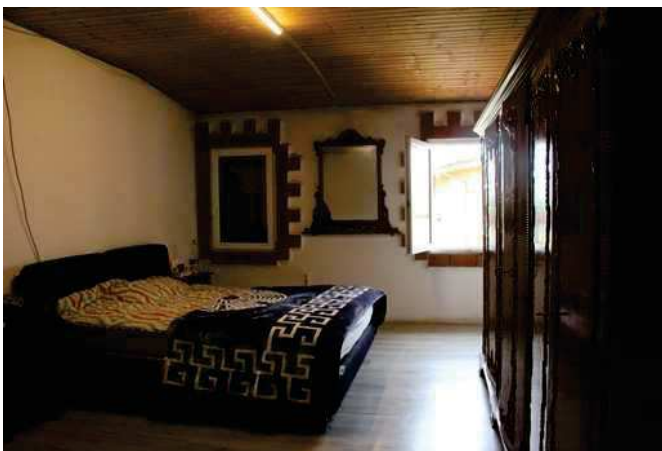
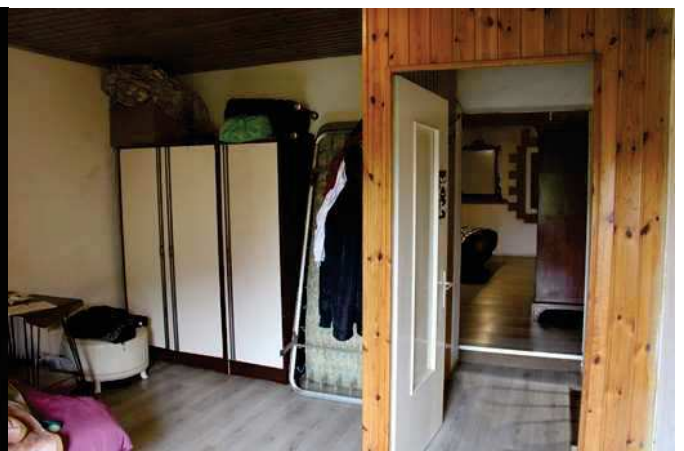
Camera da letto matrimoniale

La fascia del terreno a sud, per una larghezza di 3 metri circa, è occupata dalla porzione dello stradello comune attraverso cui si accede a tutti i beni che costituiscono la corte. I solai sono in legno, come pure la copertura da cui si sono riscontrate cospicue infiltrazioni di acqua.

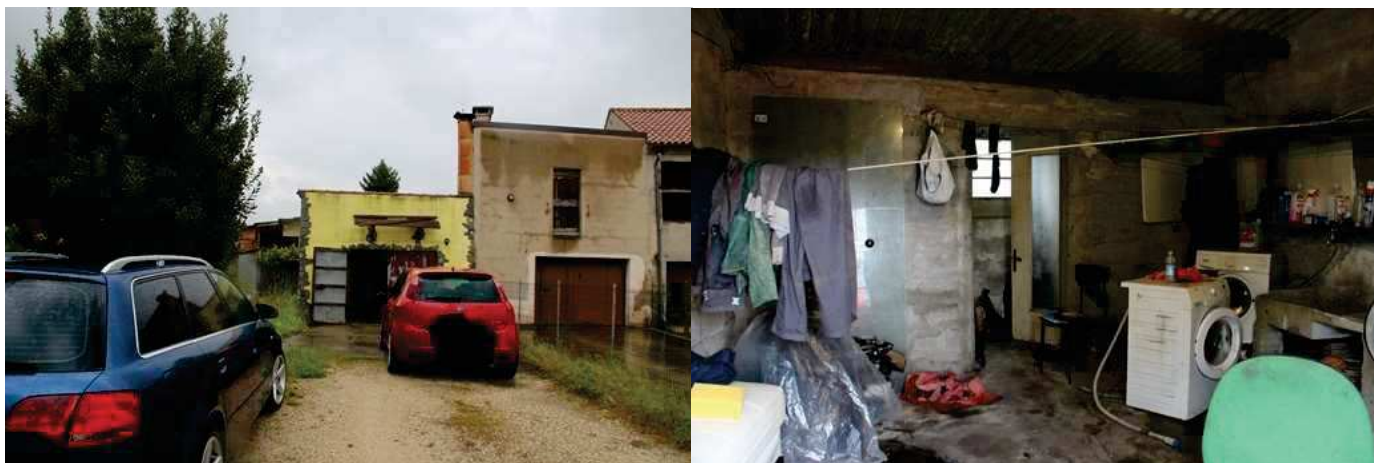
L'autorimessa

Si tratta dell'autorimessa di pertinenza esclusiva dell'abitazione che appartiene alla stessa cortina edilizia di cui occupa la porzione finale. Il manufatto si sviluppa su di un piano, ha caratteristiche di grande semplicità e si presenta in cattivo stato di conservazione; è circondato sui lati Nord, Sud e Ovest dal terreno di proprietà esclusiva, in parte pavimentato, in parte incolto, che sviluppa una superficie catastale di 494 mq. Il fabbricato si compone di un vano principale di superficie di circa 20 mq. e disimpegno e gabinetto sul retro. Sviluppa una superficie lorda complessiva di circa **27,60 mq.** e ha un'altezza media di 285 cm. La muratura perimetrale è realizzata in blocchetti di cemento, la copertura è costituita da lastre in eternit - che dovranno essere bonificate -

sorrette da travi lignee. Il portone di accesso è di metallo. La pavimentazione è in battuto di cemento. E' presente l'impianto elettrico esterno alla muratura. La qualità è molto scarsa come pure le condizioni in cui versa.

La copertura è realizzata in eternit e pertanto vengono di seguito indicati i costi per la bonifica che, dato lo scarso valore dell'immobile, si considera realizzata con il metodo dell'incapsulamento.

Si indica un importo complessivo indicativamente pari a : **€ 2.000,00**

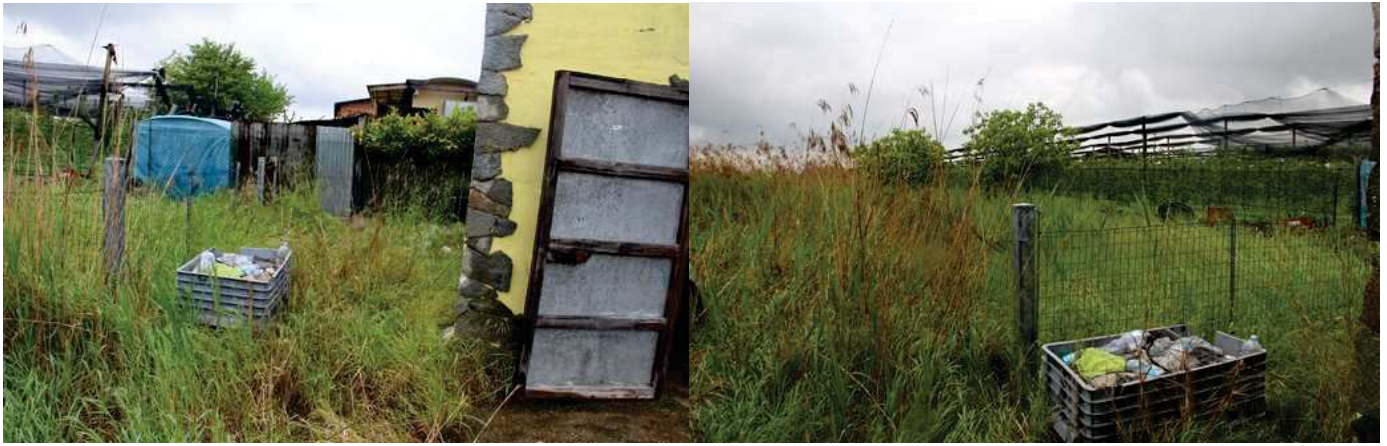
Il terreno di pertinenza

Dal rilievo effettuato e dal confronto con le varie pratiche consultate, è emerso chiaramente che la delimitazione presente sui luoghi tra il m.n. 191 sub 3 (ex sub 1), il m.n. 191 sub 2 e il m.n. 366 lungo il lato di accesso a Sud, non corrisponde a quanto rappresentato graficamente e inoltre che, se le recinzioni fossero posizionate correttamente, l'accesso al m.n. 191 sub 3 sarebbe solamente pedonale e non carrabile.

Dal momento però che tale situazione di fatto – con le recinzioni poste in posizione arretrata rispetto ai confini indicati nelle planimetrie agli atti a favore del m.n. 191 sub 1 e a sfavore dei mappali confinanti – che consente l'accesso carraio risulta assodata nel tempo, si presume che sia stato acquisito il diritto d'uso del bene come autorimessa e che quindi esso sia consolidato.
