TRIBUNALE DI PALERMO
SEZIONE VI - ESECUZIONI IMMOBILIARI
Esecuzione Immobiliare R.G.Es. 332/2022

PERIZIA PER PUBBLICITA'

Appartamento sito nel Comune di Palermo, Via Pallavicino n.71, piano 1

dati catastali: NCEU fg. 19, p.lla 467 sub 5

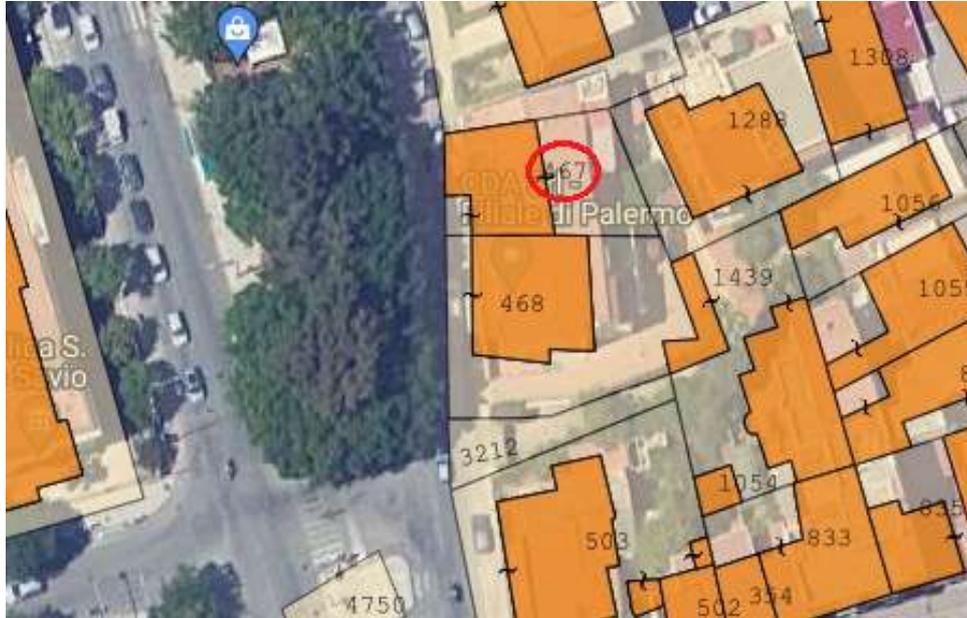
Ai fini dell'esatta individuazione dell'immobile oggetto del pignoramento si è effettuato un raffronto tra una ortofoto satellitare attuale e la mappa catastale con l'ausilio del portale Stimatrix forMaps , riscontrando parzialmente la corrispondenza tra quanto pignorato e la situazione reale dei luoghi (nell'estratto di mappa manca rappresentata una porzione del fabbricato).

**Sovrapposizione ortofoto attuale e mappa
catastale tratta da Stimatrix forMaps**

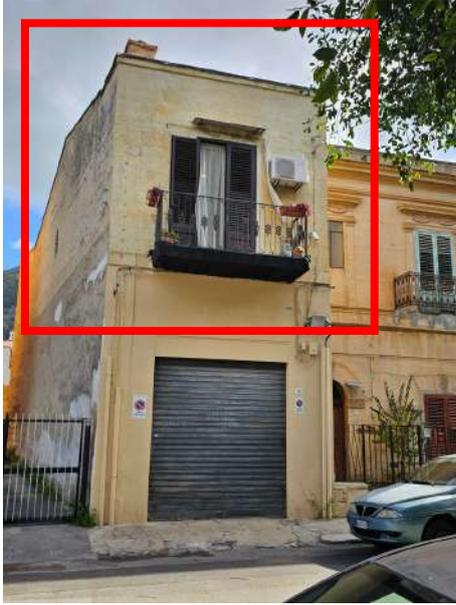
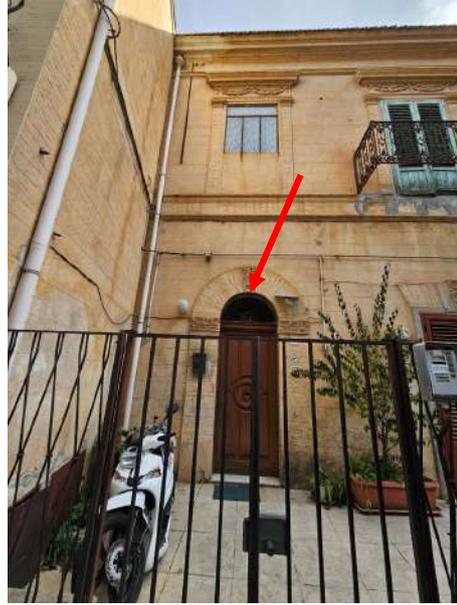
Vista del prospetto principale su Via Pallavicino, e del portoncino di accesso alla palazzina

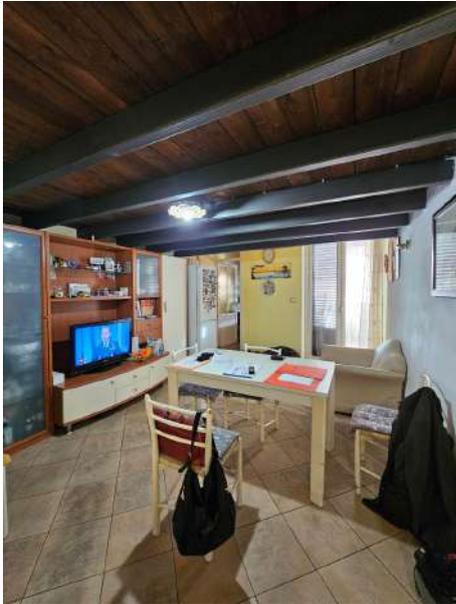
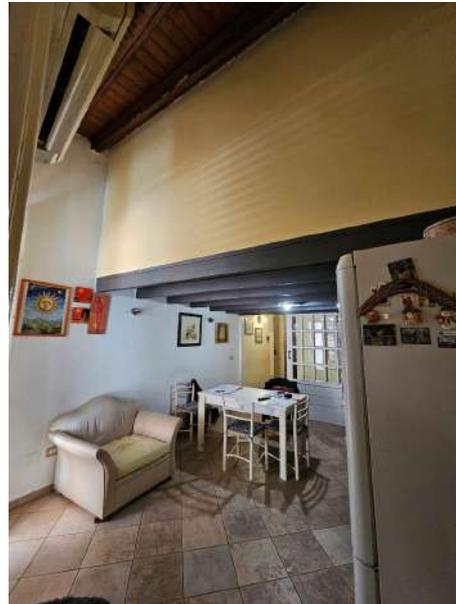
Vista della zona pranzo. L'altezza utile è pari a c.ca 2,20m per via del sovrastante soppalco dove si trovano le camere da letto

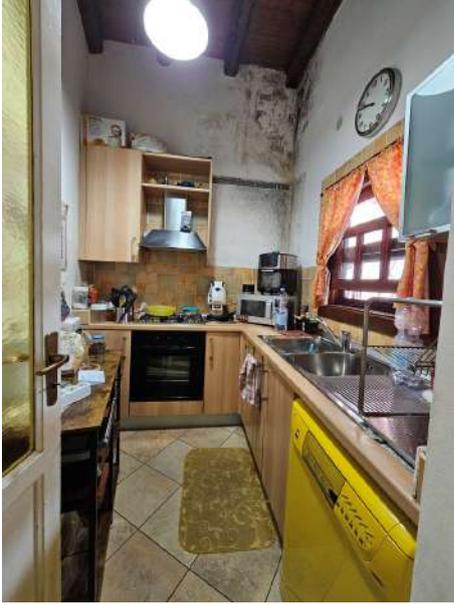
Condizioni di manutenzione dell'immobile e degli impianti: l'immobile è in discrete condizioni di manutenzione. Tuttavia la cucina presenta nell'angolo esposto a sud-est ed in prossimità del solaio di copertura un'evidente infiltrazione umida con abbondante muffa che, come si è potuto riscontrare nel corso di diversi sopralluoghi si accentua e manifesta in occasione di piogge abbondanti.

Cucina e terrazza coperta

NOTA: Si rappresenta che in data 28/08/2024 il sig. Giudice ha dato mandato alla sottoscritta di eseguire i lavori urgenti, già autorizzati con provvedimento del 03/07/2024.

In data 06/09/2024 congiuntamente con la Ditta ██████████, designata all'esecuzione dei lavori, la sottoscritta si è recata presso l'immobile per concordare l'inizio dei lavori, che stante le condizioni meteo avverse, verranno presumibilmente avviati in data 16/09/2024.

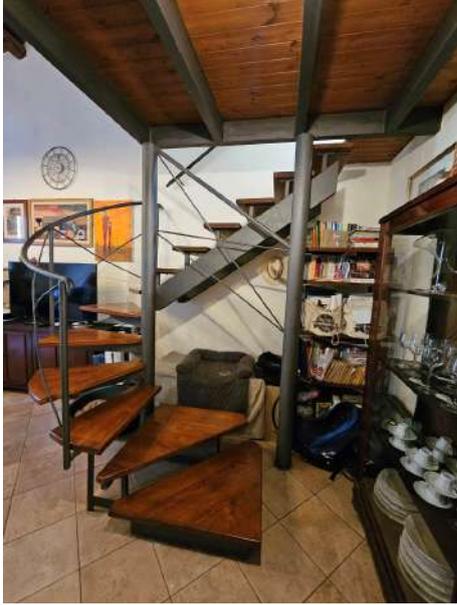
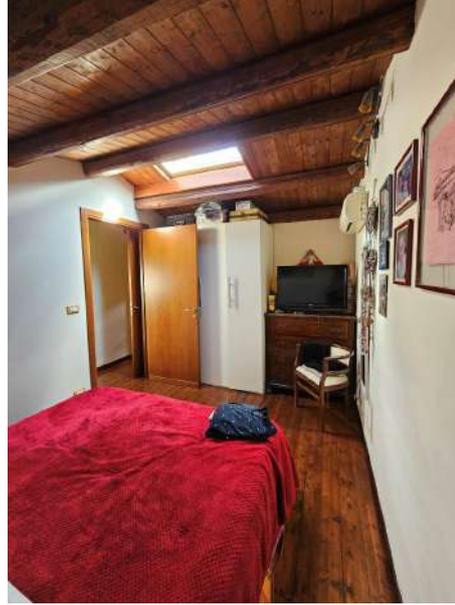
Scala verso il soppalco. Salendo a destra la prima camera da letto

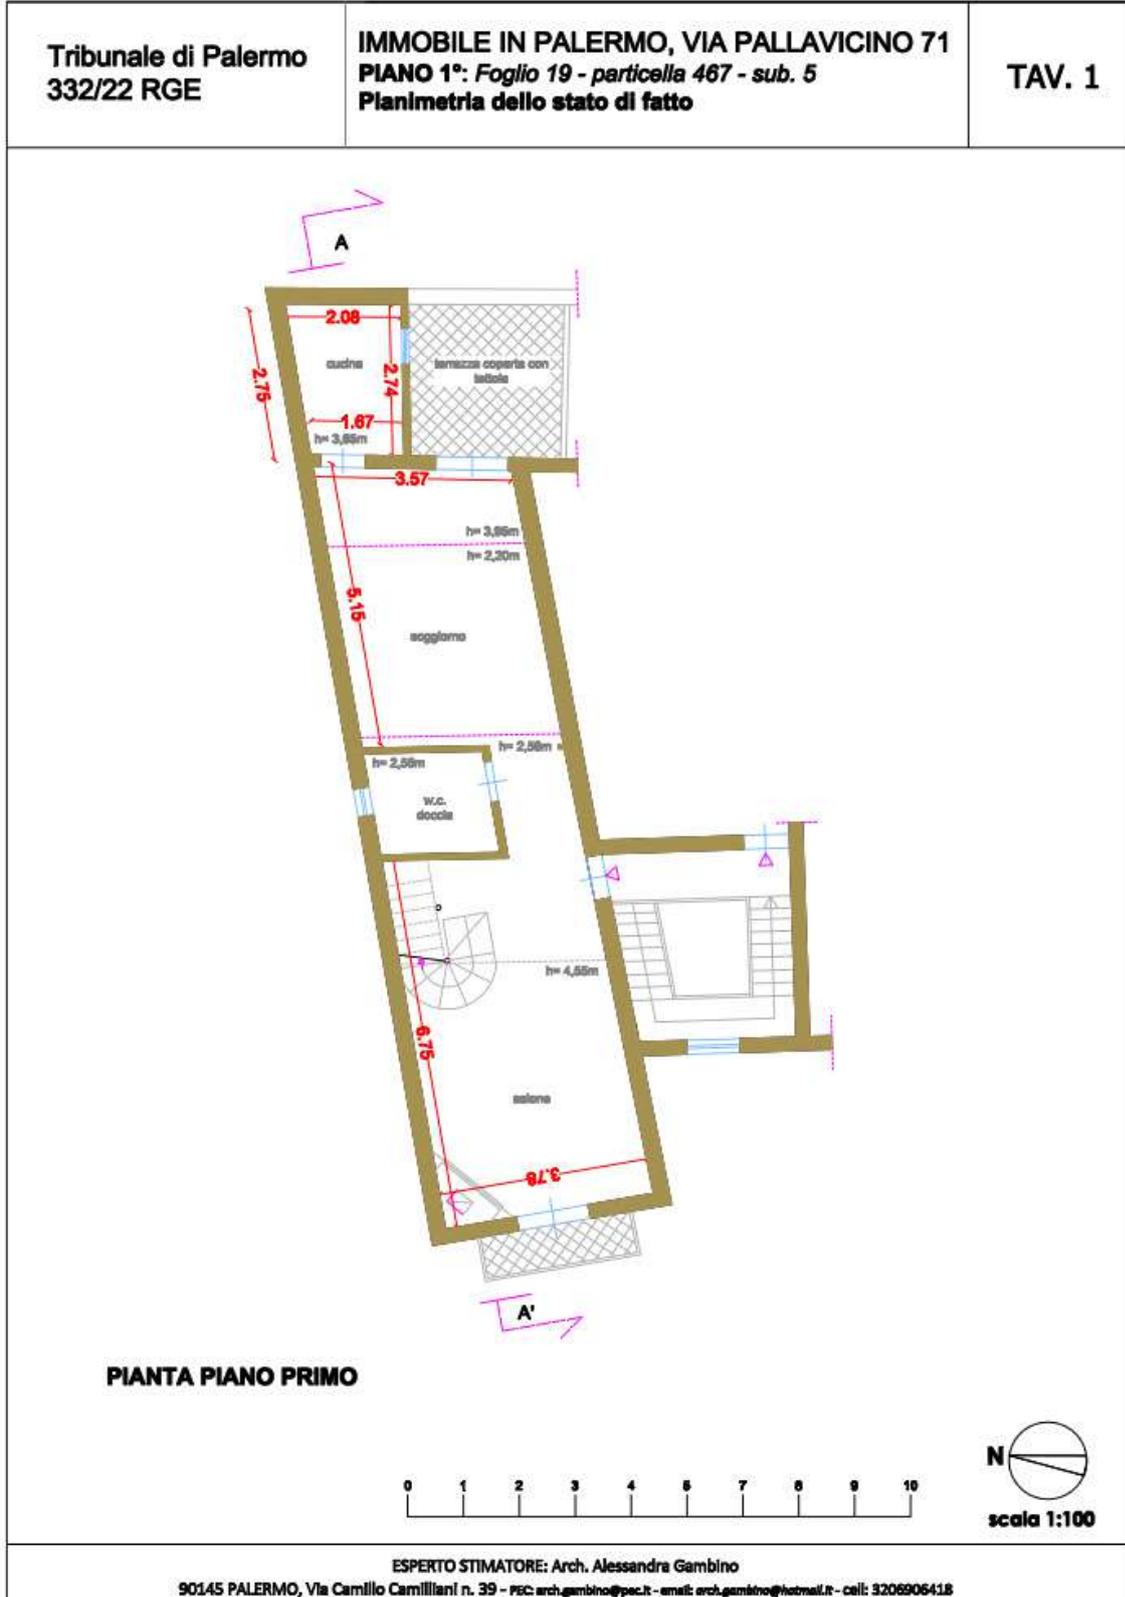
Planimetria di rilievo dello stato reale dei luoghi

Superficie utile interna dello stato di fatto dei luoghi: 78,82 mq

Piano primo		
SUPERFICIE UTILE STATO DI FATTO*		
soggiorno	23,87	mq
pranzo	17,95	mq
cucina	5,10	mq
w.c.	6,70	mq
corridoio	2,70	mq
camera 1	10,60	mq
camera 2	12,00	mq
TOT. SU. COPERTA	78,92	mq
SUPERFICIE NON RESIDENZIALE		
terrazza	8,60	mq
balcone	2,24	mq
TOT. Snr. SCOPERTA	10,84	mq

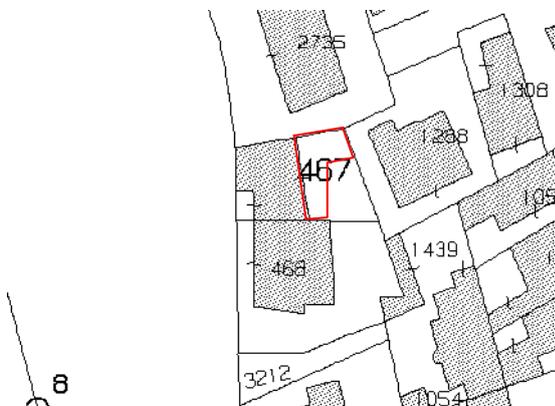
Si rileva in oltre che la particella urbana n. 467 non risulta correttamente inserita in mappa. Occorrerà procedere pertanto ad una rettifica con un atto di aggiornamento catastale per allineare il catasto terreni al catasto urbano, coinvolgendo tutti gli immobili presenti nell'edificio, che attualmente sono 3. Per questa attività, da eseguirsi previo rilievo con apposita strumentazione GPS, si prevede un costo per spese professionali e diritti di istruttoria complessivamente pari ad € 2.000,00, di cui una quota (1/3) verrà detratta dal valore di stima.

Stralcio di mappa, evidenziata in maniera approssimata la porzione di fabbricato mancante

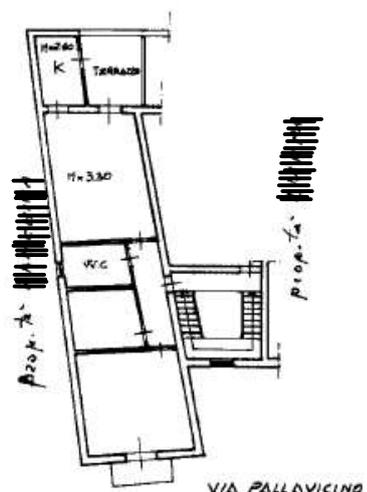
Planimetria catastale: lo stato attuale dei luoghi non è conforme alla planimetria catastale attuale. Le difformità riscontrate, come verrà relazionato nell'apposito paragrafo in risposta al quesito 6, dovranno essere ripristinate. Pertanto non si ritiene di dovere provvedere alla redazione di una nuova planimetria catastale.

Planimetria catastale in atti, presentazione 1994 (non è stata reperita ulteriore planimetria di impianto)

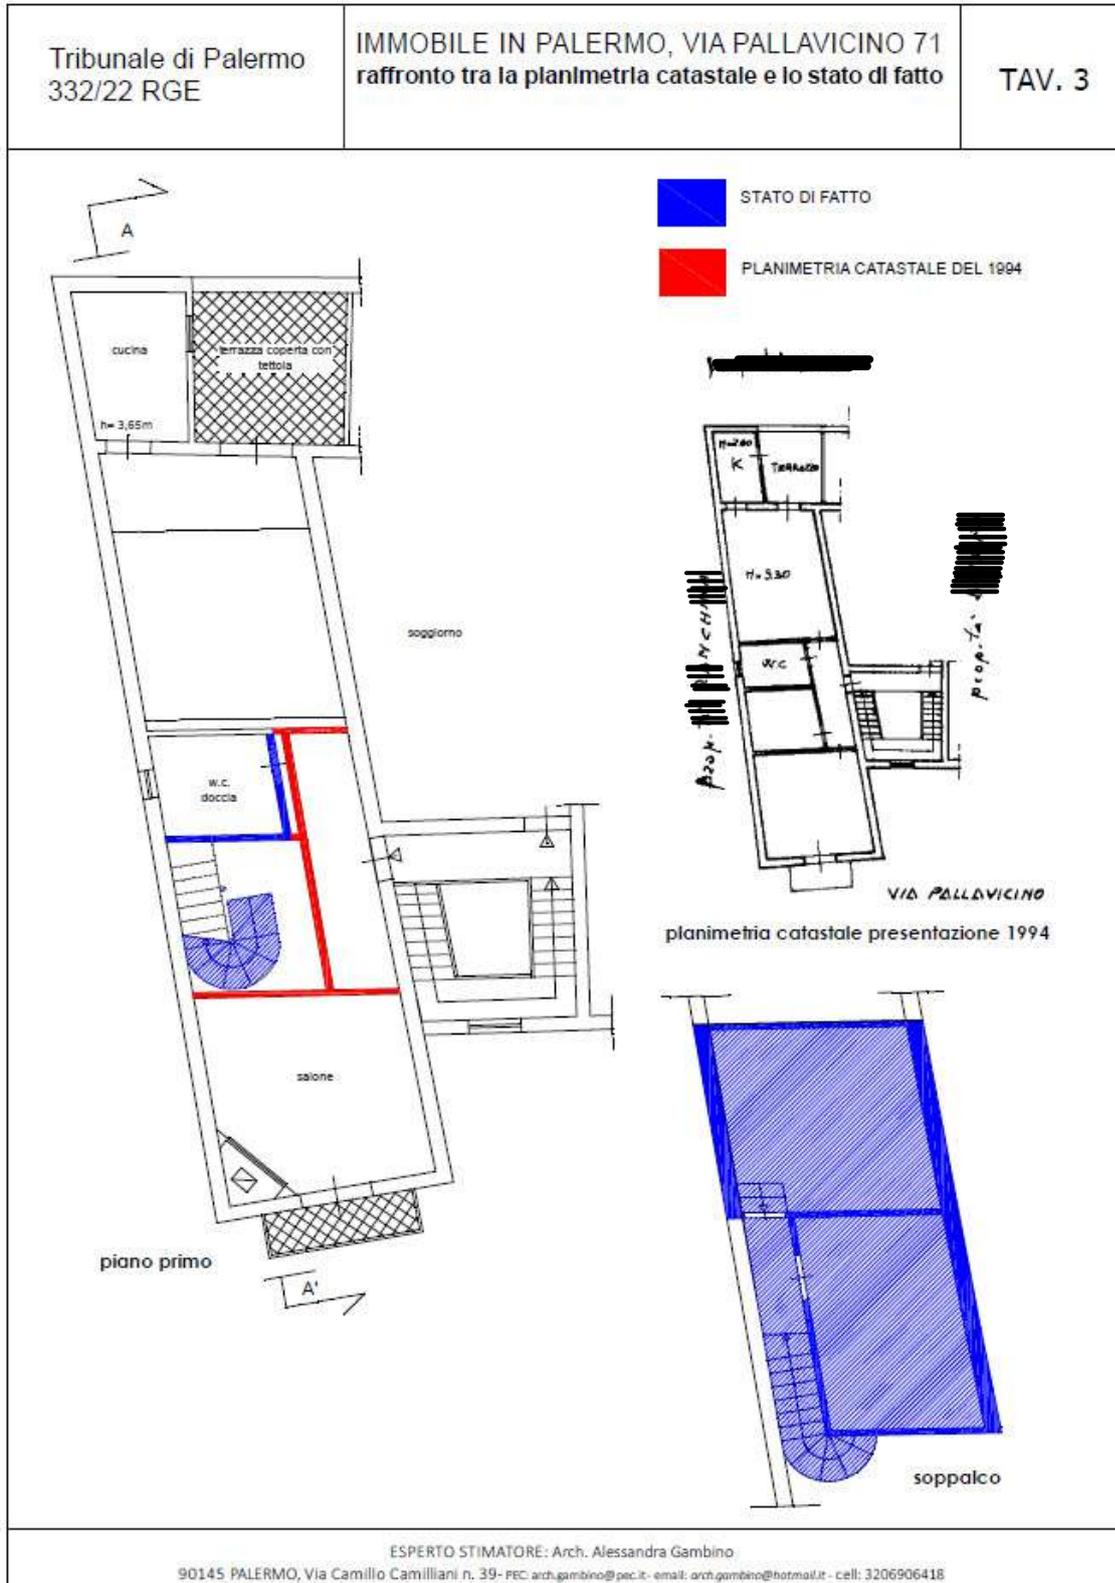
Rilievo attuale dei luoghi con indicazione grafica delle difformità riscontrate rispetto alla planimetria catastale del 1994 (All. 04)

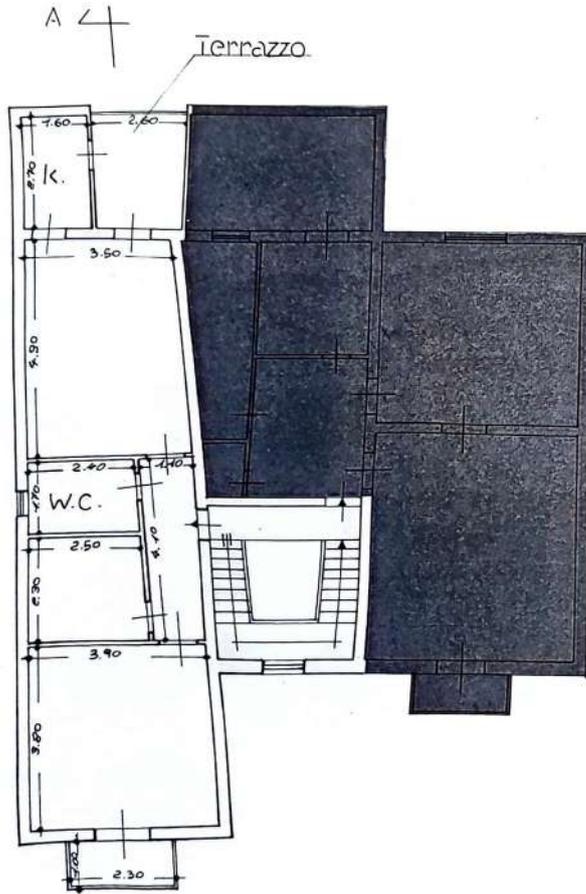
PIANTA PIANO PRIMO
Istanza Prot. llo 12653 del 30/12/1994

■ Parte dell'edificio non oggetto di condono edilizio Legge n° 47/85

Estratto grafico del progetto allegato alla richiesta di condono edilizio

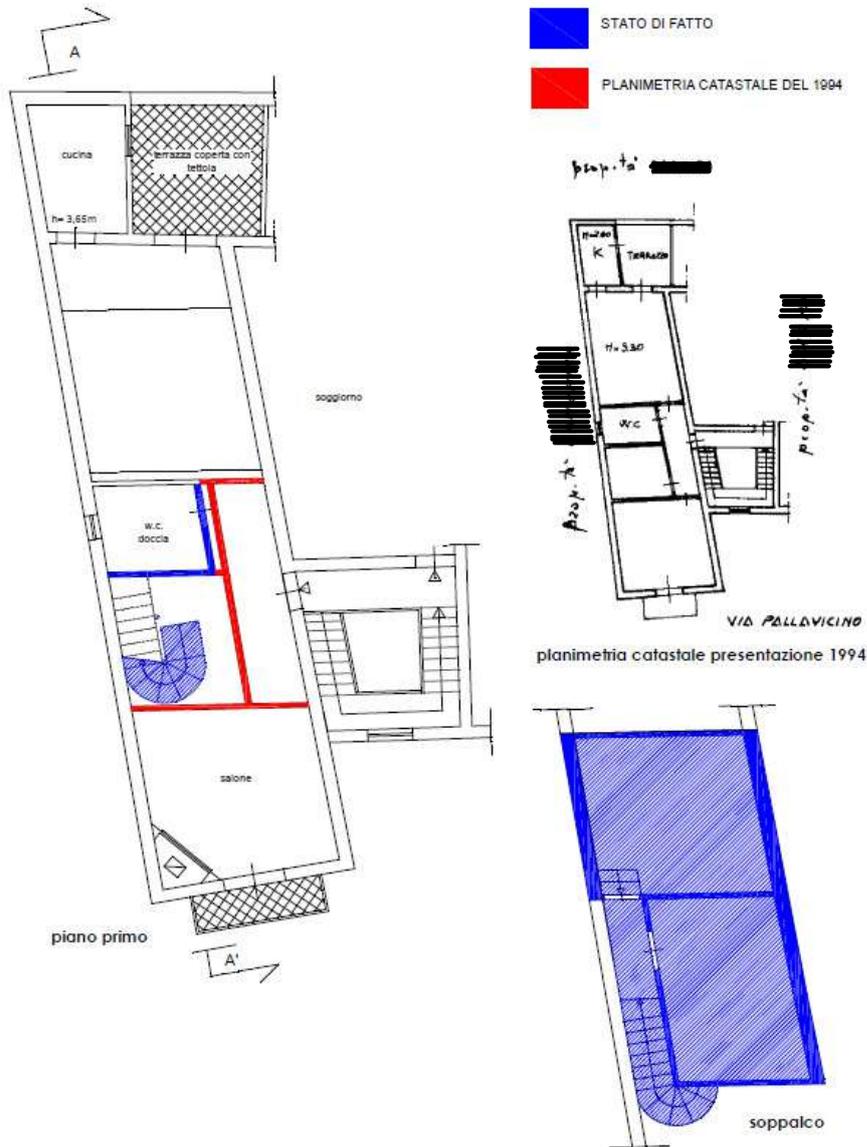
Tuttavia allo stato odierno l'immobile presenta le criticità riscontrate e rappresentate, che lo rendono totalmente difforme dalla planimetria di impianto e dagli elaborati allegati all'istanza del Condono in quanto non vi è alcun titolo abilitativo neanche successivo all'istanza di condono, che autorizzi sia la realizzazione del soppalco, sia la diversa distribuzione interna.

Planimetria di rilievo attuale con indicazione delle difformità rispetto al grafico di progetto allegato alla richiesta di condono edilizio

Le difformità riscontrate dunque non sono regolarizzabili.
