**TRIBUNALE DI REGGIO CALABRIA
ESECUZIONE IMMOBILIARE**

PROC:
n.109/2021 R.G.E.

**RELAZIONE DI CONSULENZA TECNICA DI
UFFICIO**

L'esperto
Ing. Pasquale CORRADO

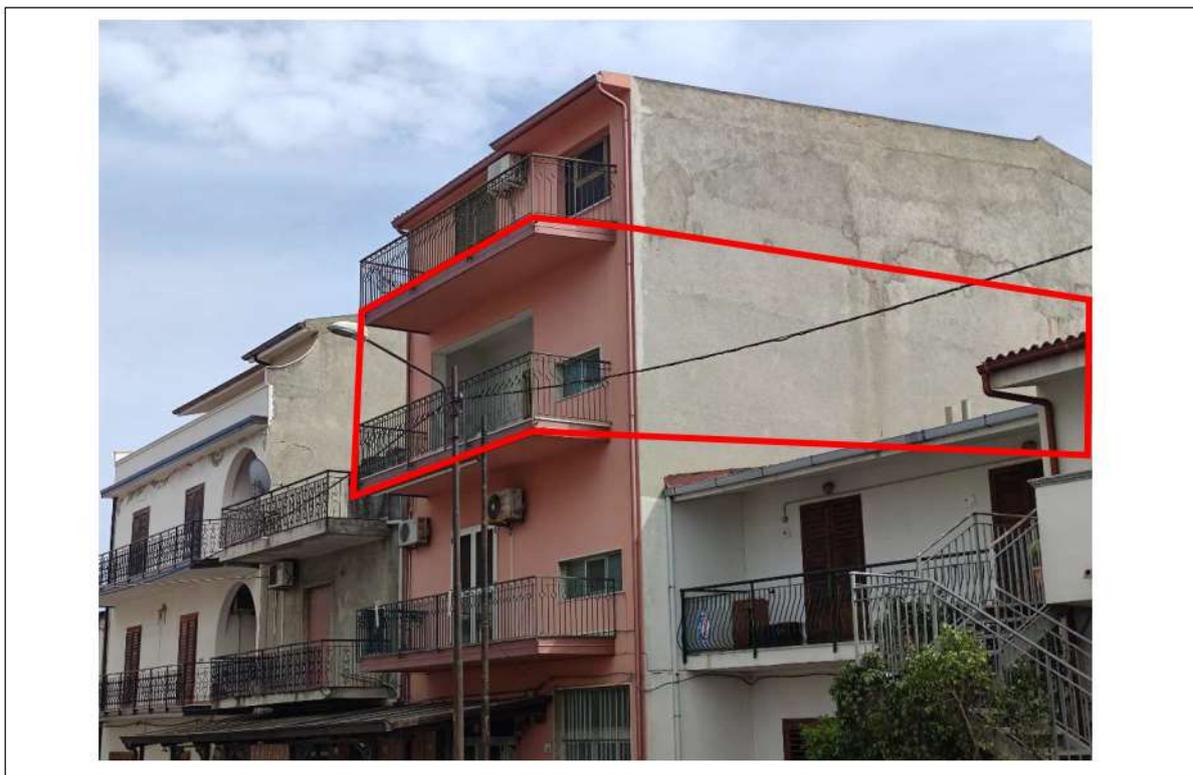
Figura 2- Vista esterna del fabbricato con indicazione (in rosso) della posizione dell'immobile

L'immobile pignorato, consiste in una abitazione posta al piano secondo (terzo fuori terra) di un fabbricato a quattro piani fuori terra oltre piano interrato, sito in Melito di Porto Salvo, alla via Lembo n.° 129.

Il fabbricato edilizio, cui è parte l'appartamento oggetto di pignoramento, ha pianta regolare ed è costituito da quattro piani fuori terra, oltre un piano interrato.

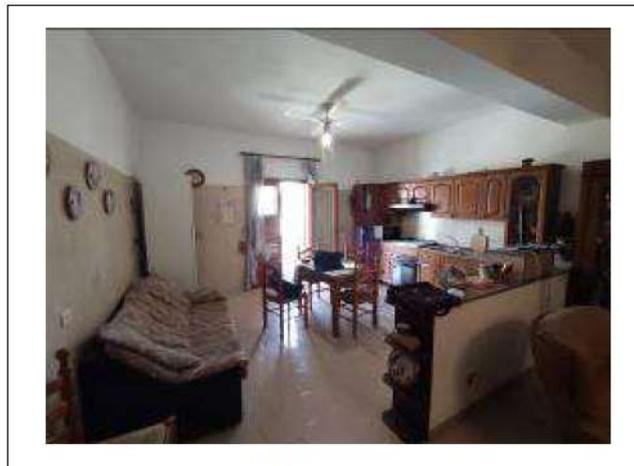
Figura 3- Vista della cucina

Nella zona adibita a cucina (arredata da un mobile cucina componibile completo di: frigo, forno, lavabo, pensili, ecc) è presente una porta finestra in legno con vetro singolo dalla quale si accede al balcone posto sul prospetto principale del fabbricato con affaccio su via Lembo.

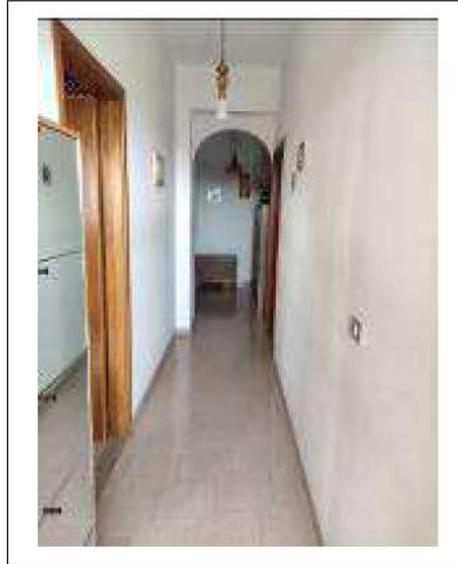
Figura 4- Vista del disimpegno

B. Il disimpegno (v. foto n. 17, 18 e 19 all. 5a), possiede una superficie utile di circa 16,20 mq.

- Pareti e soffitto tinteggiati di colore bianco, con due punti luce;
- Pavimenti rivestiti con piastrelle in ceramica, di colore chiaro a finitura smaltata lucida e battiscopa della stessa tipologia della pavimentazione.

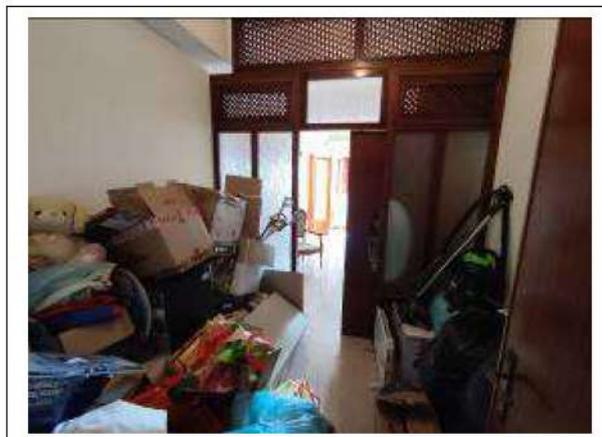
Figura 5- Vista del ripostiglio

C. Il ripostiglio (v. foto n. 20, 21 all. 5a) ha una superficie utile calpestabile di circa 5,50 mq.

- Pareti e soffitto tinteggiate di colore bianco, un punto luce;
- Pavimenti rivestiti con piastrelle in ceramica, di colore chiaro a finitura smaltata lucida e battiscopa della stessa tipologia della pavimentazione.

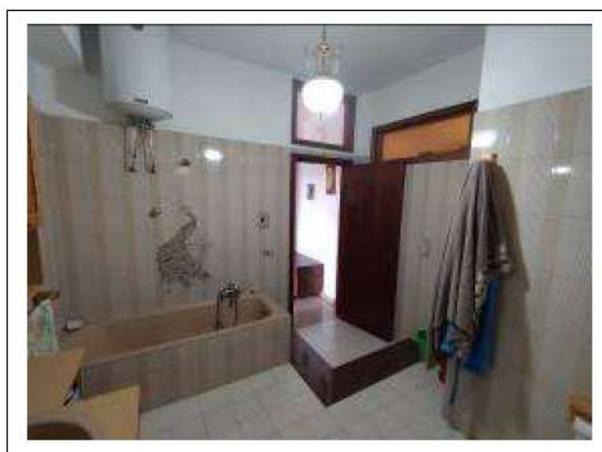
Figura 6- Vista del bagno 1

D. Il bagno 1 (WC) (v. foto n. 22 a 24 all. 5a), ha una superficie utile calpestabile di circa 8,45 mq ed è accessibile direttamente dal disimpegno tramite una porta a battente in legno.

- Pavimentazione in piastrelle di ceramica a forma quadrata, di colore bianco;
- Pareti rivestite con piastrelle di ceramica colore chiaro a forma quadrata, fino ad un'altezza di circa 210 cm, oltre la quale le pareti, così come il soffitto, sono tinteggiati di colore bianco;
- un punto luce a soffitto e uno a parete in corrispondenza della zona lavabo;
- un mobile bagno con lavabo in ceramica di colore avorio e specchiera;
- un vaso igienico, un bidet, e una vasca in ceramica di colore avorio;
- boiler elettrico installato a parete, per la produzione di acqua calda sanitaria;
- una ventola per il ricambio forzato d'aria, in quanto il bagno 1 è sprovvisto di finestra.

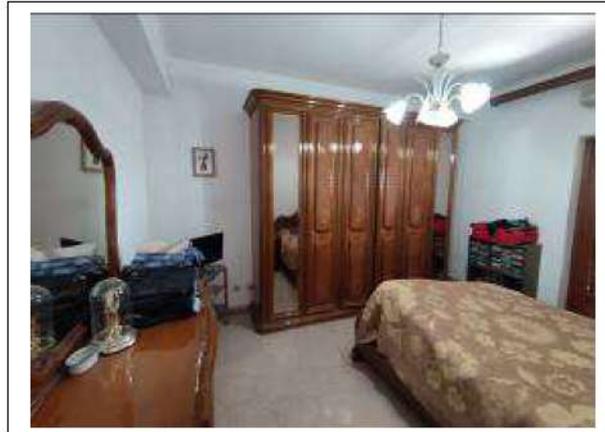
Figura 7- Vista della camera1

E. La camera 1 (v. foto n. 25 e 26 all. 5a), ha una superficie utile calpestabile di circa 15,10 mq ed è possibile accedervi dal disimpegno, per mezzo di una porta a battente in legno.

- Pareti e soffitto tinteggiati di colore bianco, con un punto luce;
- Pavimenti rivestiti con piastrelle in ceramica, di colore chiaro a finitura smaltata lucida e battiscopa della stessa tipologia della pavimentazione.
- Una porta finestra in legno con vetro singolo che consente l'accesso alla terrazza che si sviluppa lungo il lato sud dell'appartamento.

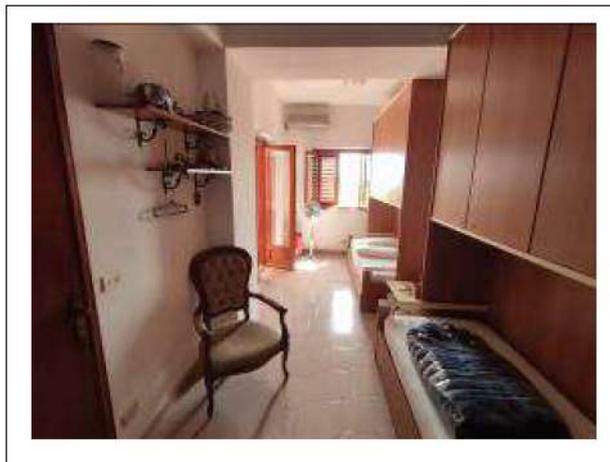
Figura 8- Vista della camera 2

F. La camera 2 (v. foto n. 27,28 e 29 all. 5a), ha una superficie utile calpestabile di circa 13,35 mq.

- Pareti e soffitto tinteggiati di colore bianco, con un punto luce;
- Pavimenti rivestiti con piastrelle in ceramica, di colore chiaro a finitura smaltata lucida e battiscopa della stessa tipologia della pavimentazione.
- Una porta finestra in legno con vetro singolo che consente l'accesso alla terrazza che si sviluppa lungo il lato sud dell'appartamento e una finestra con affaccio a sud.

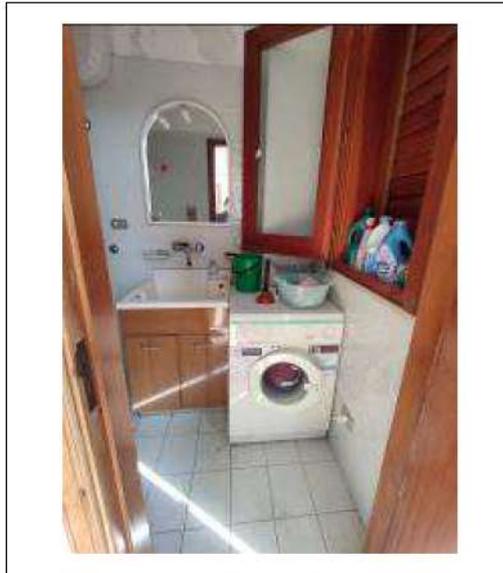
Figura 9- Vista del bagno 2

G. Il bagno 2 (WC) (v. foto n. 30, 31 e 37 all. 5a), ha una superficie utile calpestabile di circa 4,25 mq ed è accessibile solo dall'esterno tramite una porta a battente in legno posta sulla terrazza sul lato sud dell'abitazione.

In alcuni punti le pareti interne presentano fenomeni di efflorescenza e zone con tinteggiatura deteriorata causate dall'umidità esterna.

- Pavimentazione in piastrelle di ceramica a forma rettangolare, di colore bianco;
- Pareti rivestite con piastrelle di ceramica colore chiaro a forma quadrata, fino ad un'altezza di circa 210 cm, oltre la quale le pareti, così come il soffitto, sono tinteggiati di colore bianco;
- un punto luce a soffitto e uno a parete in corrispondenza della zona lavabo;
- Un mobile bagno con lavabo in ceramica di colore bianco e specchiera;
- un vaso igienico, un bidet in ceramica di colore bianco, e un piatto doccia in ceramica bianca con box doccia;
- boiler elettrico installato a parete, per la produzione di acqua calda sanitaria e lavatrice;

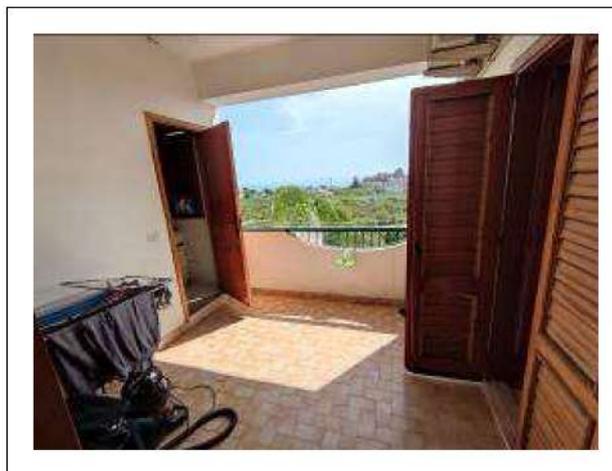
Figura 10- Vista della terrazza

H. La **terrazza** (v. foto da n. 34 a 36, all. 5a), annessa all'abitazione, ha una superficie utile calpestabile di circa 9,45 mq.

- pavimentazione in piastrelle di ceramica, di colore marrone chiaro e battiscopa della stessa tipologia della pavimentazione;
- parapetto avente un'altezza di circa 100 cm, realizzato in muratura di mattoni e ringhiera metallica posto lungo il lato sud;

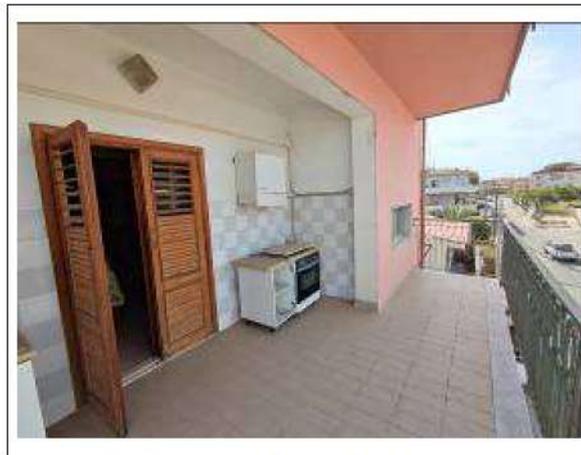
Figura 11- Vista del balcone

I. Il balcone (v. foto da n. 32 e 33 all. 5a), annesso all'abitazione, si sviluppa lungo il lato nord dell'appartamento, affaccia sulla via Lembo ed ha una superficie utile calpestabile di circa 15,75 mq.

- pavimentazione in piastrelle di ceramica, di colore chiaro e battiscopa della stessa tipologia della pavimentazione;
- rivestimento con piastrelle di ceramica lungo le pareti esterne fino ad un'altezza di circa 160 cm;
- parapetto avente un'altezza di circa 100 cm, realizzato in ringhiera metallica.

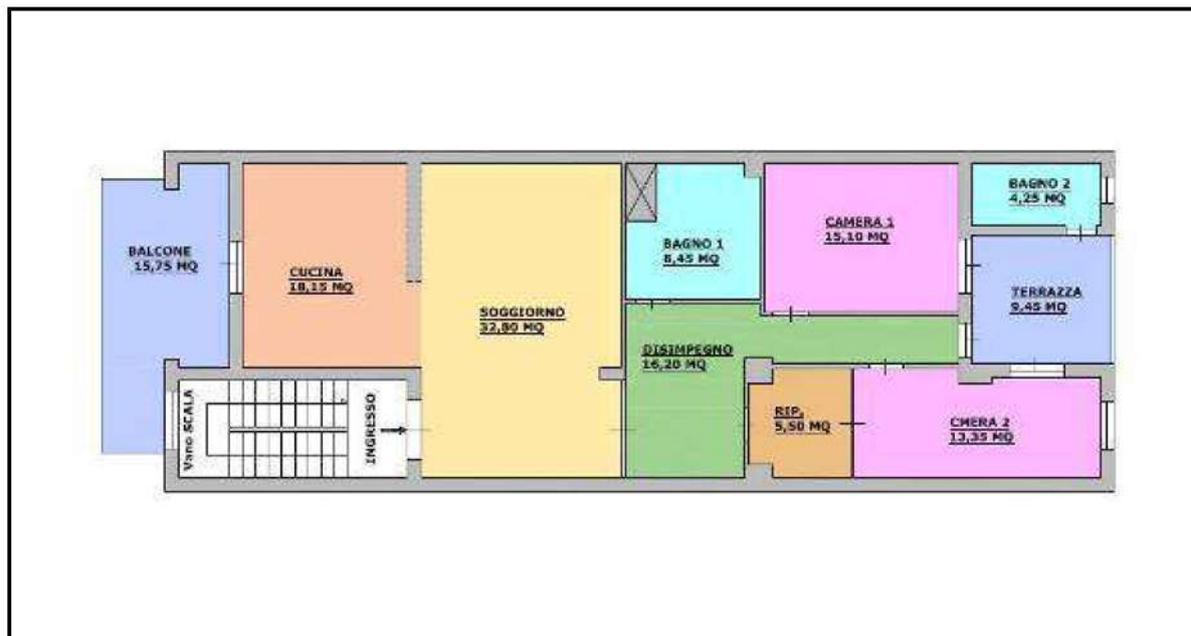
Figura 12- Planimetria stato di fatto immobile

Riassumendo, gli ambienti appena descritti, sono localizzati nel successivo disegno planimetrico, nel seguente modo:

Complessivamente, le superfici utili calpestabili interne, sono pari a circa 113,80 mq, mentre quelle esterne della terrazza e balcone sono circa 25,20 mq, riassunti meglio per ogni destinazione nella tabella seguente:

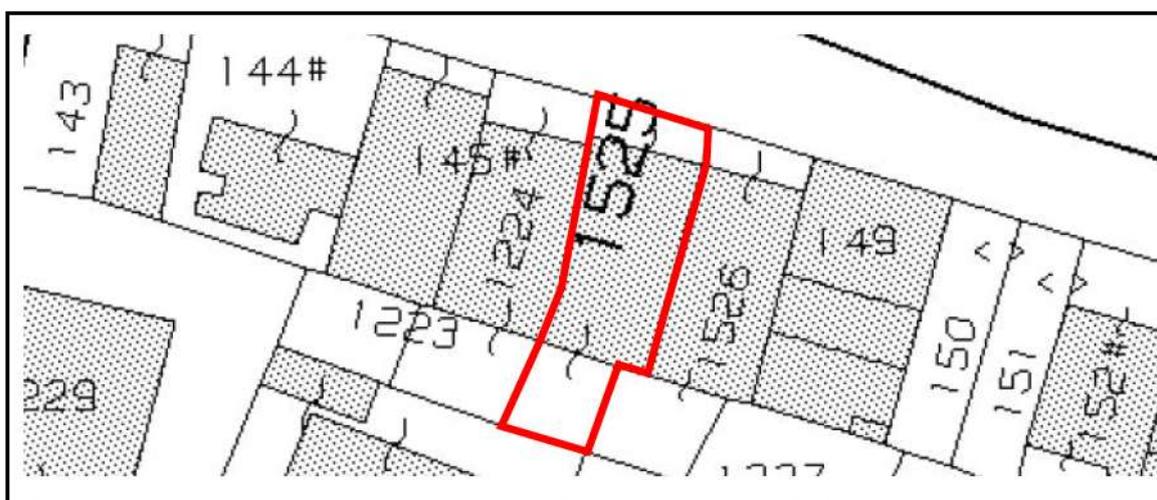
Figura 13 – Individuazione su stralcio del foglio di mappa catastale del fabbricato identificato con la part.1525 (cerchiato con il colore rosso).

Ad ogni buon fine, si segnala che nello stralcio del foglio di mappa catastale (*v. figura 13*) il fabbricato in questione (identificato dalla particella 1525) risulta erroneamente graffato con la corte rappresentata sul lato sud.

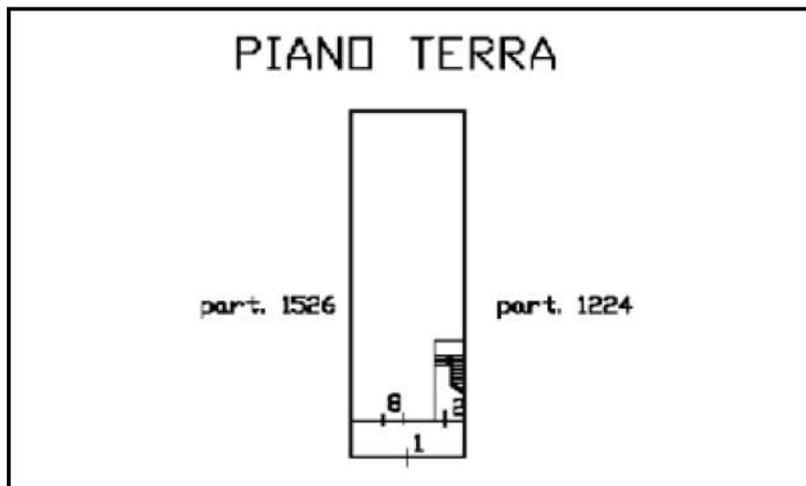
Figura 14 – Elaborato planimetrico catastale del piano terra del fabbricato identificato con la part.1525.

Ad ulteriore evidenza di quanto sopra riferito, la corte graffata non è rappresentata nell'elaborato planimetrico catastale in atti del catasto urbano (*v. all. 2d*), come di seguito riportato:

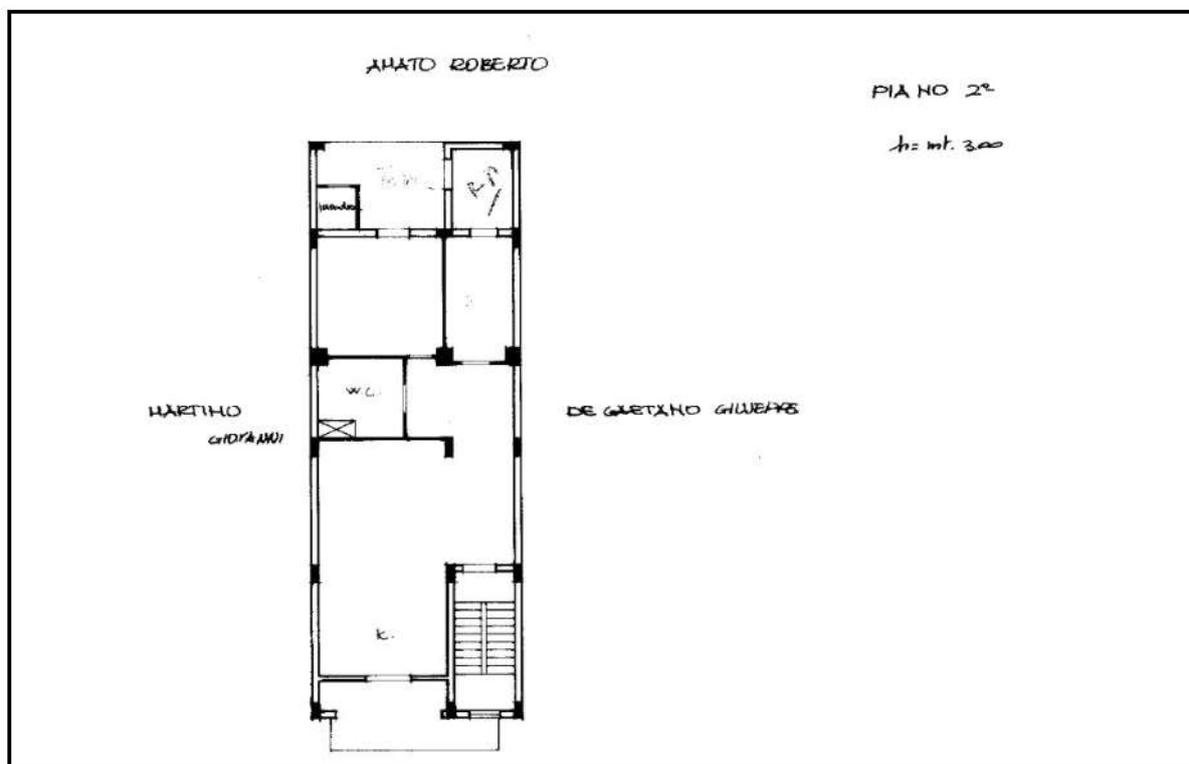
Figura 15 – Planimetria catastale dell'appartamento sito nel fabbricato identificato con la part.1525.

L'appartamento pignorato, identificato dal sub 5, occupa l'intero piano secondo del fabbricato e ad esso si accede dal portone di ingresso posto sul pianerottolo della scala comune al piano secondo (v. foto n.9 all.5a), così come rappresentato nella planimetria catastale (v. all.2c), estratta dallo scrivente e di seguito riportata:

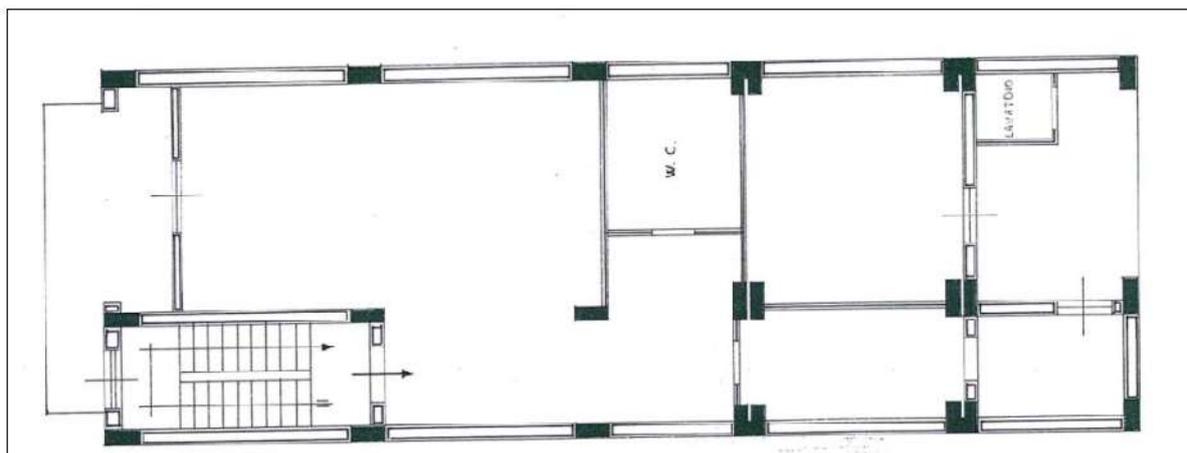
Figura n.1 – Planimetria allegata alla pratica della concessione in sanatoria, riferiti alla richiesta nulla osta paesaggistica ambientale.

A maggior comprensione di quanto descritto si rappresentano le seguenti immagini:

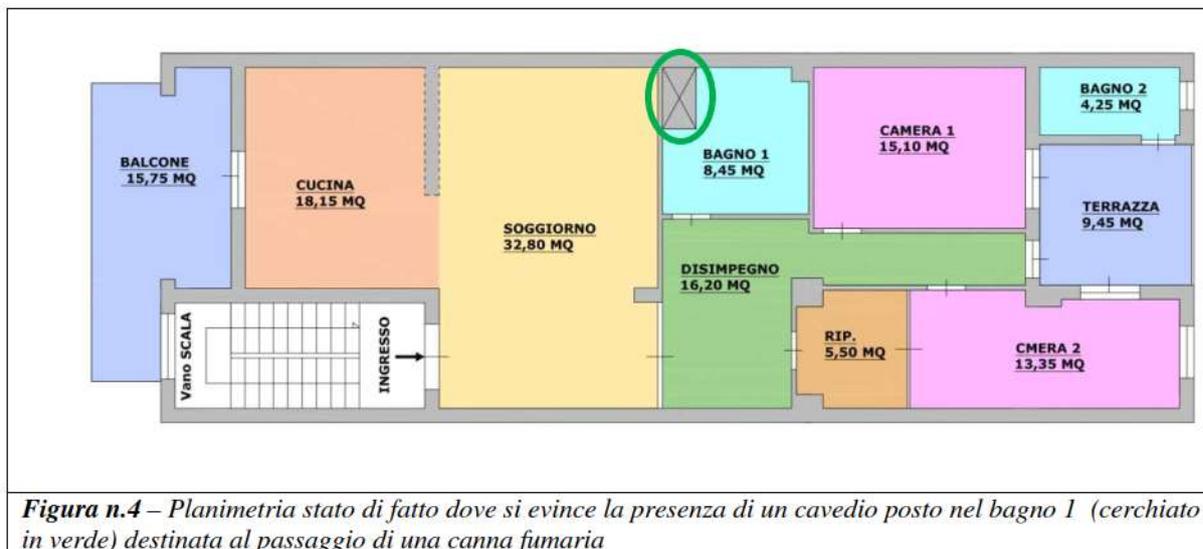
DIFFORMITA' N.3

3. la presenza di un cavedio nel bagno1, per l'alloggiamento di una canna fumaria, non rappresentata negli elaborati grafici dello stato di fatto a corredo della pratica di sanatoria urbanistica del fabbricato, ma correttamente rappresentata nella planimetria catastale dell'immobile oggetto di pignoramento depositata in atti del catasto dal 31 dicembre 1986.

1. Redazione e presentazione pratica di assenso paesaggistico ambientale per un ammontare complessivo pari **2.500,00 Euro** (ad esclusione delle eventuali tasse calcolate ai fini del danno risarcitorio);
2. Redazione e presentazione della SCIA in sanatoria per un ammontare complessivo pari **3.000,00 Euro** (comprensive di tasse d'istruttoria);
