Esecuzione immobiliare n. 176/2023

RAPPORTO DI VALUTAZIONE ed allegati

**Fabbricato residenziale a due alloggi con
locale bar in disuso, autorimesse in
corpo staccato ed area cortiliva pertinenziale,
sito a Correggio, via Canolo n.57-57/a**

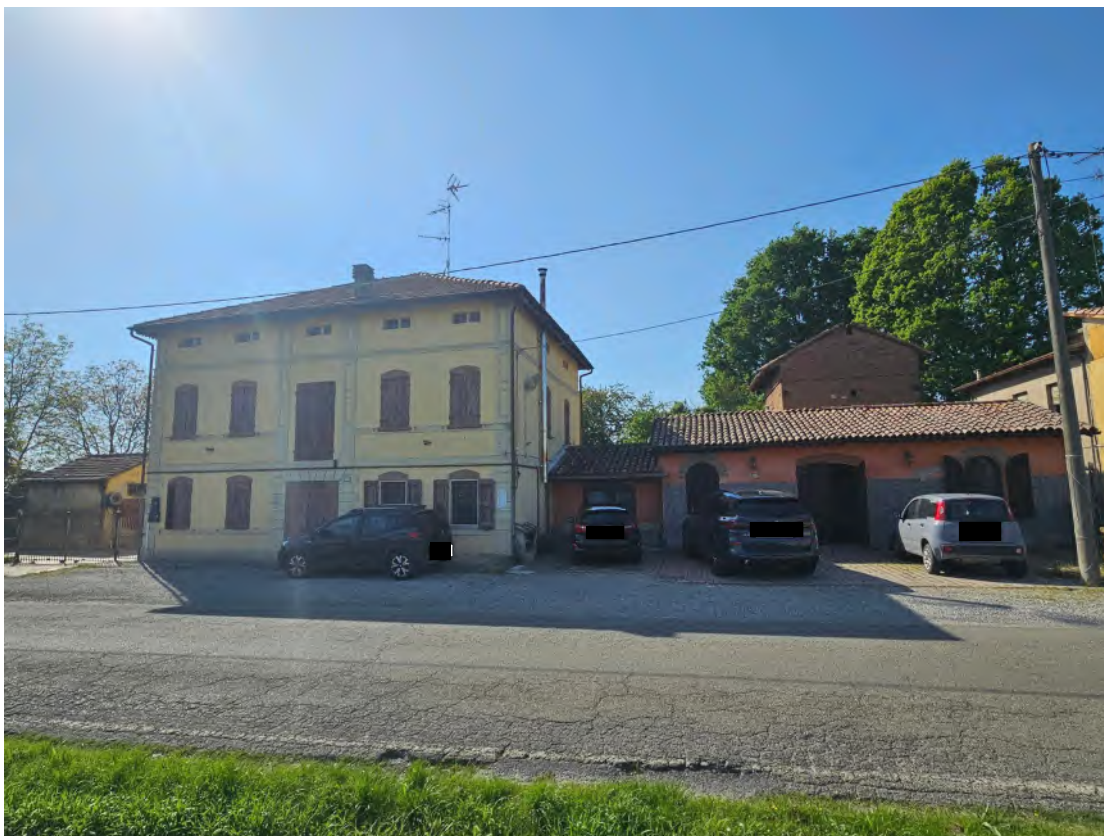
Nel complesso, l'immobile si presenta esteriormente in mediocre stato conservativo, per evidenti carenze manutentive e considerevole degrado delle finiture, con presenza di diffuse lesioni, crepe anche significative, distacchi localizzati di intonaci e tinteggi, sia per vetustà che per umidità da infiltrazioni (dalla copertura ed ascendente di risalita).

Esterno 1: Vista di insieme del complesso immobiliare – fronte est

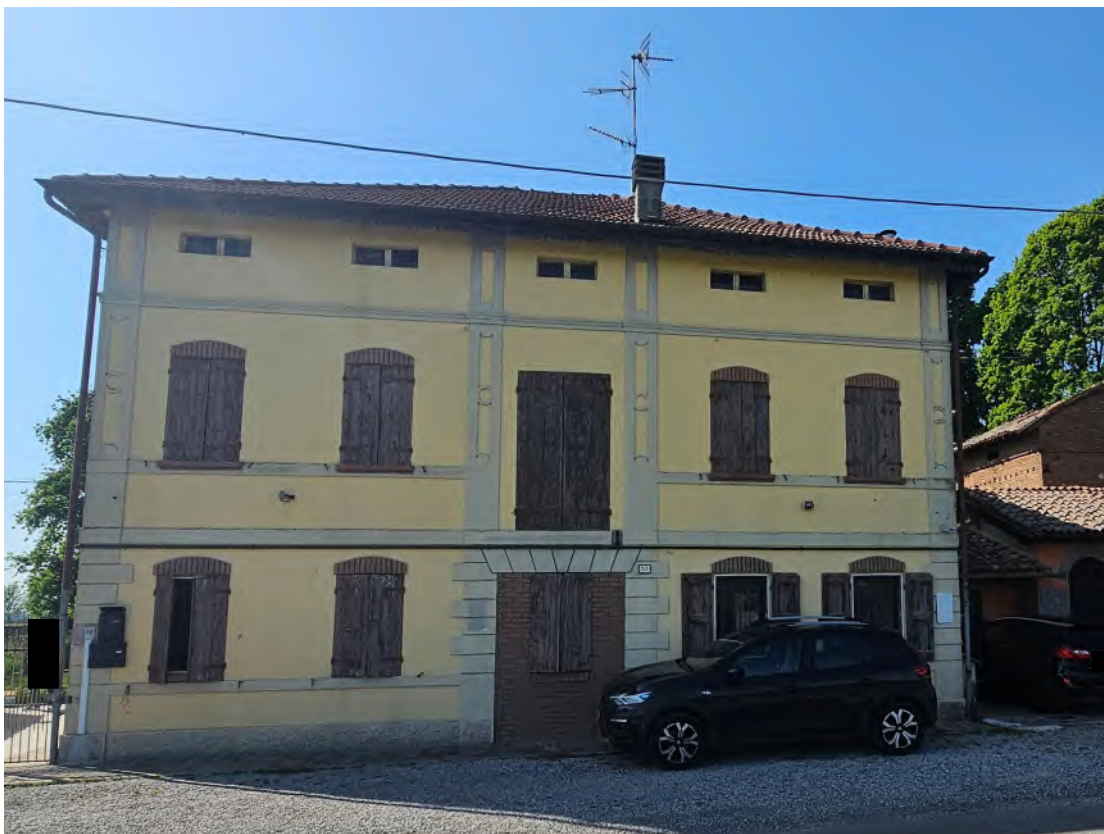
Esterno 2: Fabbricato abitativo map.84 – prospetto est

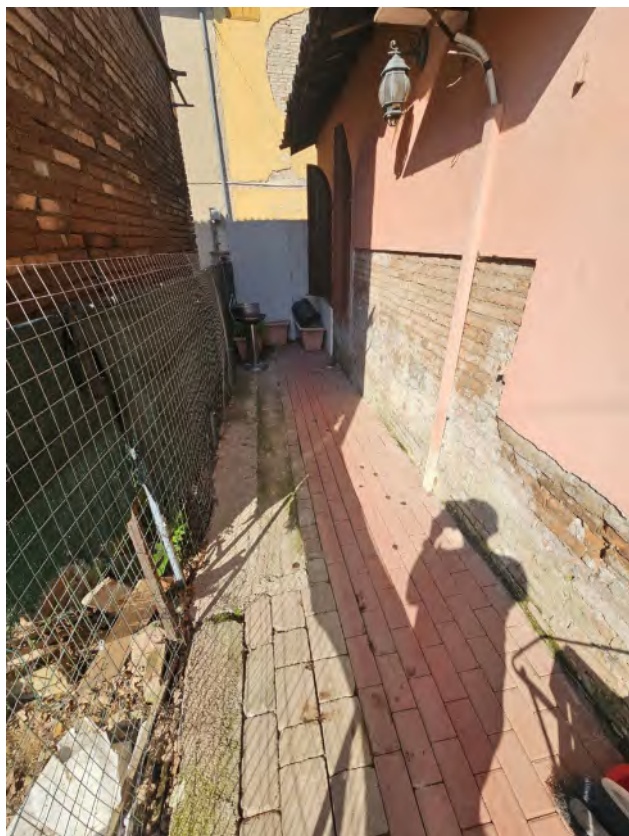
Si segnala che una porzione di area cortiliva sul retro (angolo nord- ovest) è stata indebitamente annessa all'area recintata del compendio nonostante il confine di proprietà sia posizionato più a sud (è presente un cancello pedonale in corrispondenza del limite nord del fabbricato, ma che non corrisponde al confine dell'area cortiliva del mappale 84): **dovrà essere ripristinata la recinzione nella corretta posizione indicata sia nella mappa catastale¹⁶ che nell'elaborato planimetrico, a cura e spese dell'Acquirente.** In ogni caso non si garantisce che le recinzioni materializzate sul posto siano collocate in corrispondenza dei confini catastali; al riguardo, si segnala che in prossimità del fronte est su via Canolo, il fondo potrebbe essere gravato da servitù aerea di elettrodotto e servitù interrata di metanodotto.

Esterno 8: Porzione bar map.84 sub 8 – prospetto ovest
**porzione di area cortiliva sul retro indebitamente annessa
all'area recintata, esclusa dalla vendita**

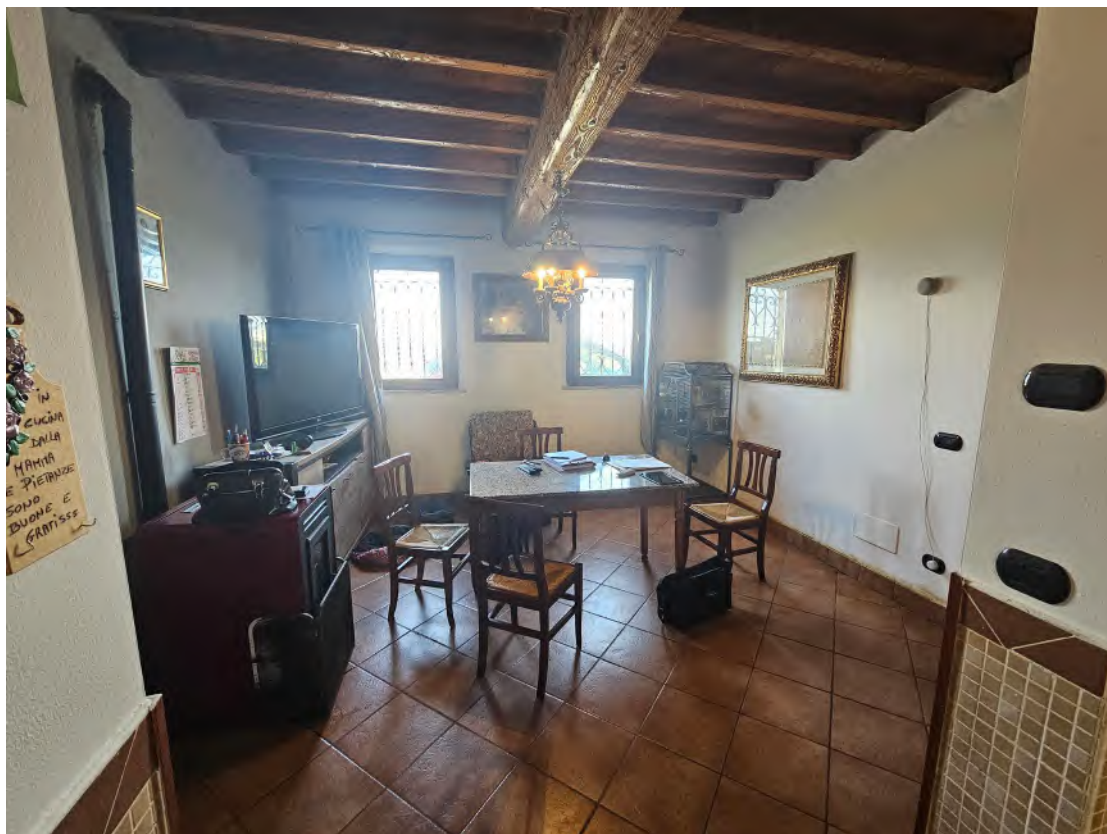
L'alloggio si presenta complessivamente in mediocre stato conservativo e si trova in pregiudizievoli condizioni di insalubrità in ragione di consistenti fenomeni infiltrativi dati dalla presenza di acqua stagnante sottopavimento, causata dal deflusso delle acque meteoriche verso il fabbricato dalla strada e dal terreno retrostante: con conseguente presenza di muffe, umidità ascendente e distacco della pavimentazione, oltre altri conseguenti diffusi segni di deterioramento di intonaci e tinteggi, nonché alle finiture ed alle porte interne, che risultano in gran parte danneggiate ed imbarcate dalla forte umidità e dalle infiltrazioni; oltre altri difetti tra cui si segnala il soffitto con travetti in legno deteriorati e diverse tavole laterizie lesionate e danneggiate. Necessita di consistenti interventi di manutenzione, ripristino e risanamento, ed adeguamenti impiantistici.

Interno 1: appartamento p.terra sub.13 – Soggiorno

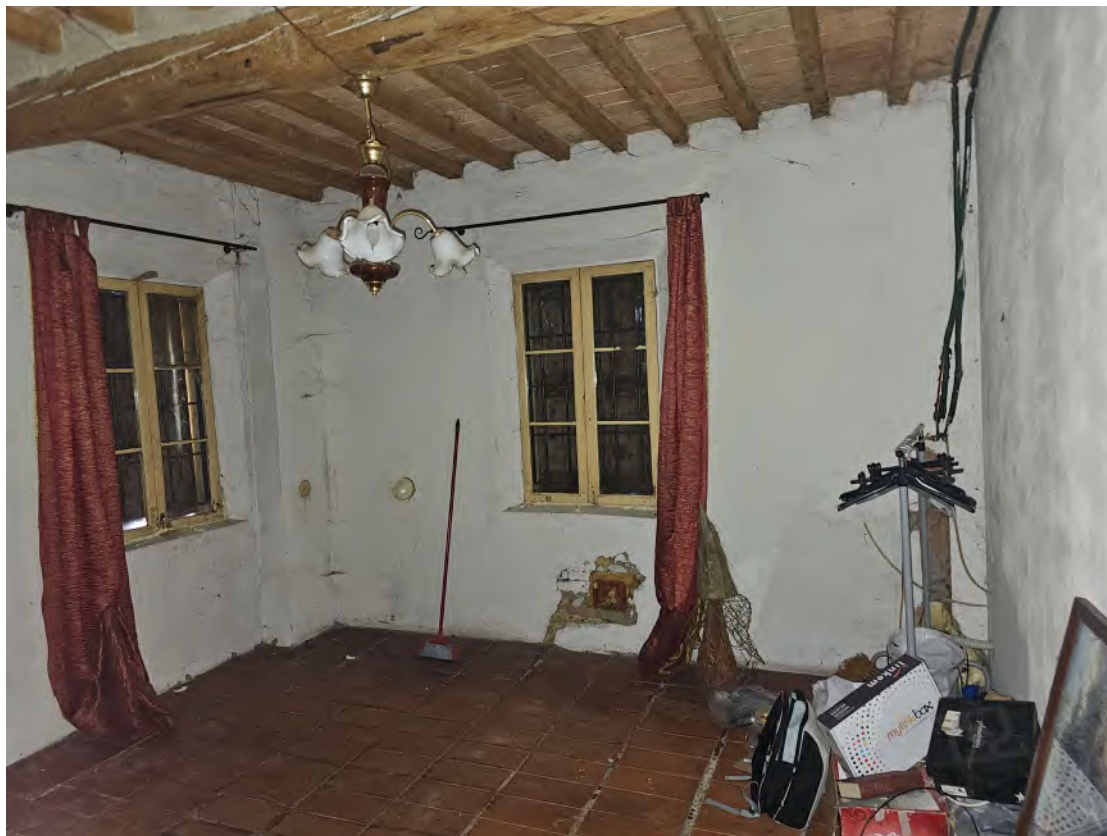
L'alloggio misura altezza interna pari a 2,84 mt. circa sottotavolato e dispone di porta di ingresso blindata (collocata, però, all'interno del vano scala comune sub.15); le finiture sono vetuste e fortemente degradate, quali pavimenti in tabelle laterizie e piastrelle ceramiche, pareti intonacate e tinteggiate, serramenti esterni in legno a vetro semplice, oscuranti in legno a stecca chiusa; porte interne di varia tipologia in legno (alcune sono state rimosse); il servizio igienico, inutilizzabile, presenta pavimento e rivestimento in ceramica deteriorato con lavabo, bidet, wc e piatto doccia in pessimo stato conservativo, dotati di rubinetterie di tipo monocomando; è presente un boiler elettrico in disuso. A soffitto si rileva la presenza di travetti in legno deteriorati e diverse tabelle laterizie lesionate e danneggiate. Presenti evidenti segni di infiltrazioni di acque piovane dalla copertura dell'edificio con conseguenti danneggiamenti tipici; al riguardo, si segnala che in varie porzioni a pavimento, a soffitto ed intorno alle finestre, sono state effettuate precarie ed evidenti sigillature con schiume poliuretaniche finalizzate al contenimento delle infiltrazioni sopradette.

Interno 6: appartamento p.primo sub.14 – Soggiorno

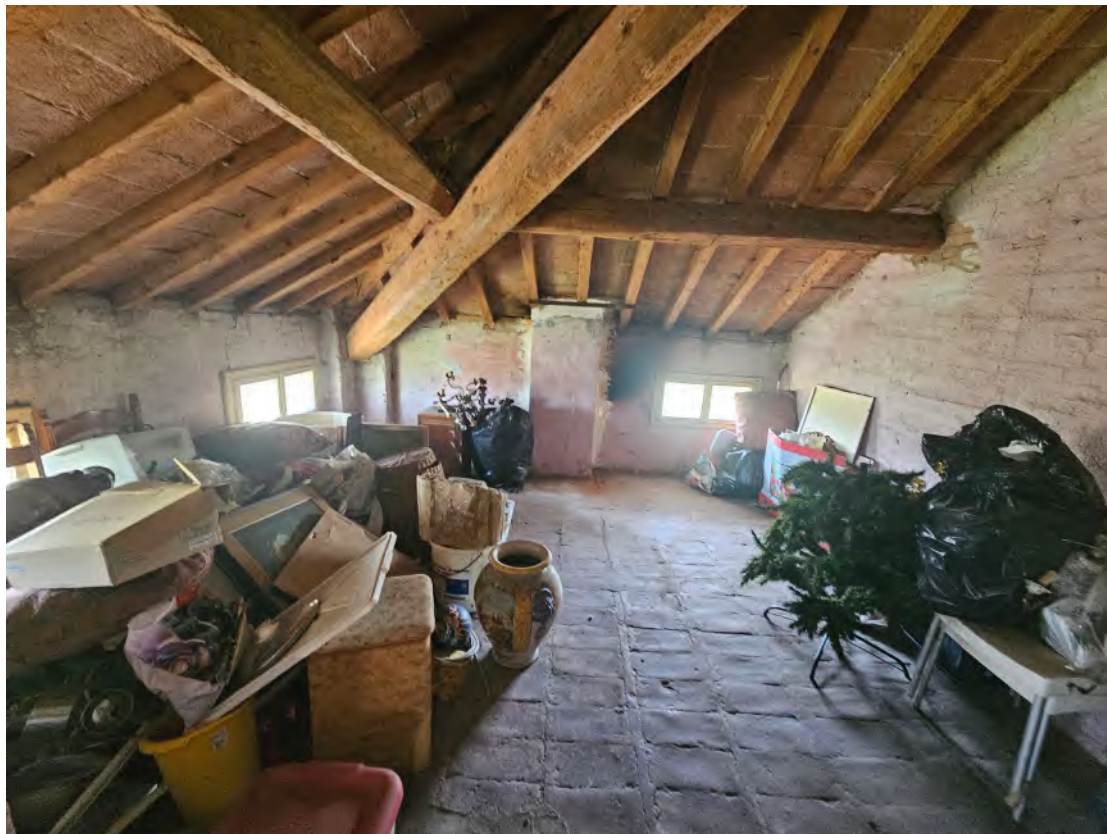
Per le soffitte al piano secondo sottotetto (subb.13-14) valgono le medesime considerazioni svolte per l'appartamento al piano primo: anche in questo caso, le opere di ristrutturazione previste ed autorizzate con PDC n.7705/2011 non sono state realizzate, pertanto il piano sottotetto si presenta secondo l'originaria distribuzione e finiture e versa in pessime condizioni statico strutturali, aggravate dalle copiose infiltrazioni che provengono dalla copertura (talmente consistenti da arrivare fino al piano terra): il solaio del secondo impalcato, realizzato con travetti in legno e tabelle laterizie, presenta lesioni, distacchi di tabelle e rotture localizzate, mentre la copertura, già descritta, non è dotata di manto impermeabilizzante e presenta rilevanti e gravi infiltrazioni. Per tali motivi, ad avviso dello scrivente il piano secondo sottotetto è da considerarsi completamente inagibile, financo con concreto rischio di cedimenti puntuali e/o diffusi dell'impalcato in caso di accesso di persone.

Interno 10: p.secondo – Soffitta

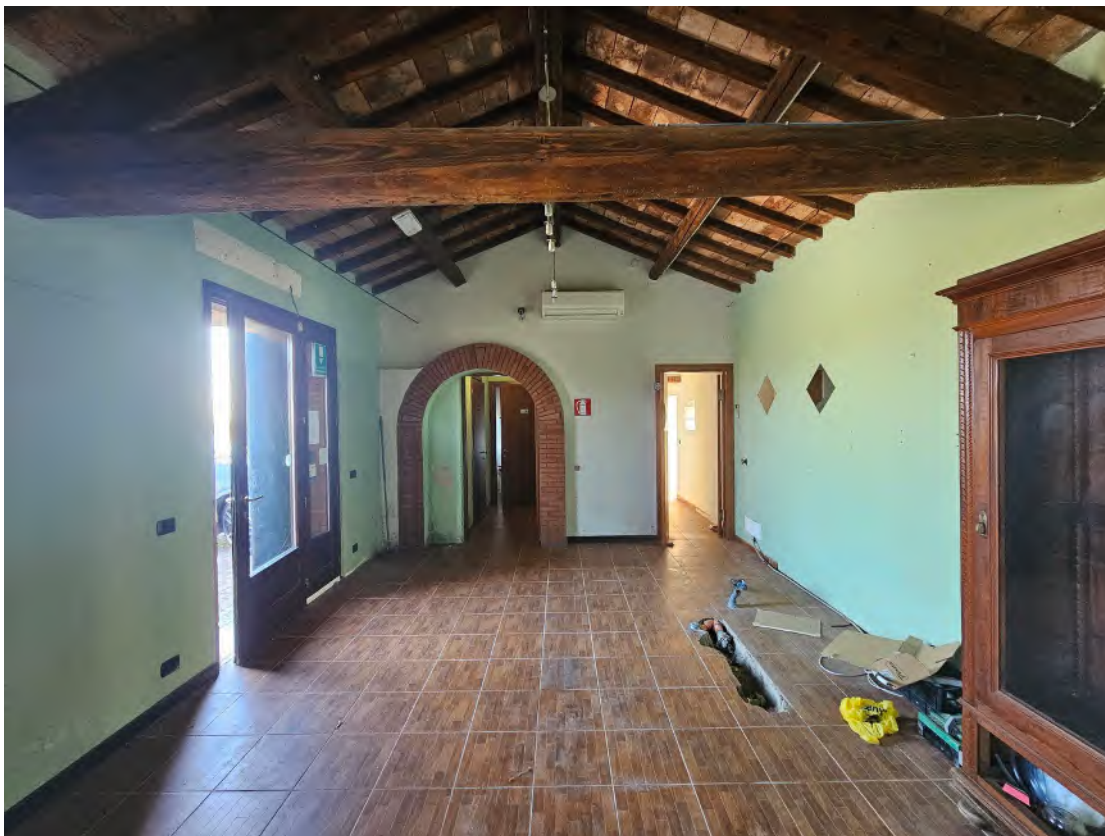
Il locale bar è dismesso, in disuso, e si presenta pertanto in stato conservativo scadente: necessita di interventi di manutenzione e risanamento, oltre che impiantistici, finalizzati al ripristino della salubrità dei locali, stante la presenza di muffe e diffusi segni di deterioramento di intonaci e tinte per umidità di risalita dovute alle

Interno 16: bar map.84 sub. 8 p.terra – Locale Bar in disuso

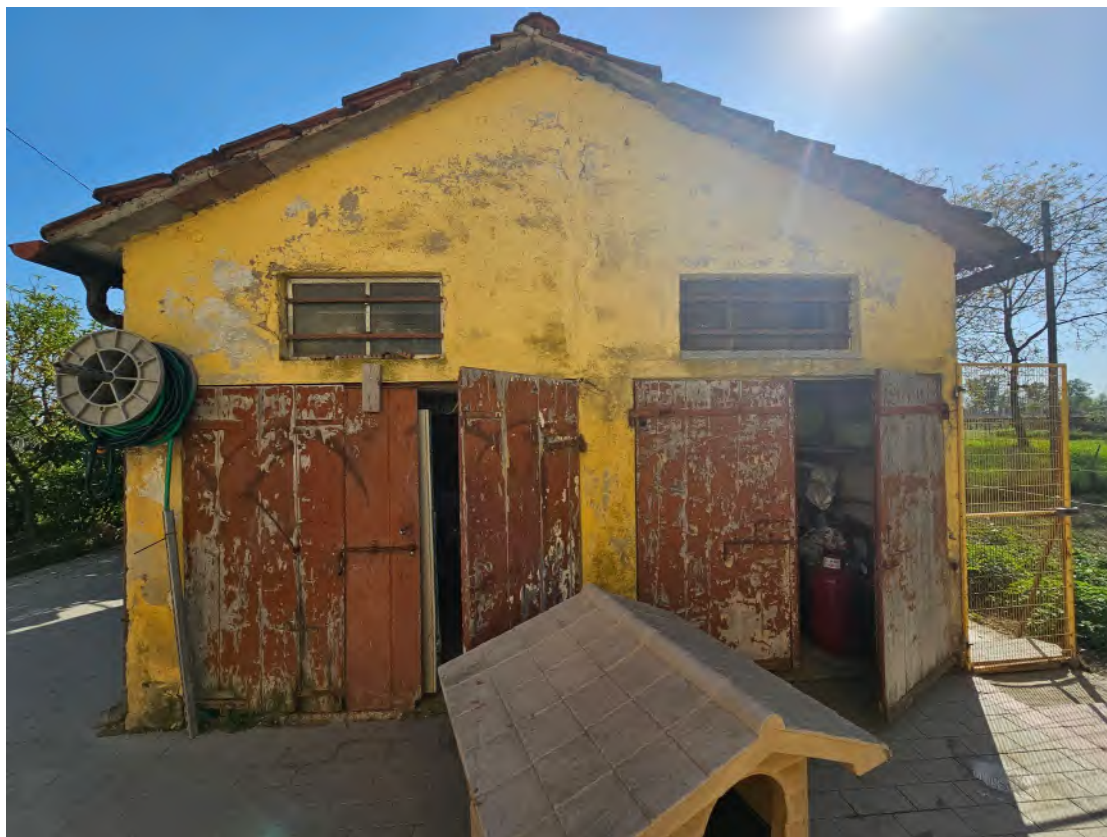
Le n.2 autorimesse²⁰ (mapp.101 subb.1-2) sono collocate in un piccolo edificio in corpo staccato collocato all'interno dell'area cortiliva recintata, avente vetusta struttura in scadente stato conservativo in muratura laterizia; la copertura è composta da orditura in legno e tavelloni laterizi con manto in tegole, risulta in pessime condizioni con presenza di cedimenti localizzati ed altri danni. Le autorimesse hanno altezze interne variabili da 2,72 mt a 3,60 mt sottotavolato; dispongono di portoni di ingresso in legno a due ante fortemente deteriorati e pavimentazione in battuto di cls.

Esterno 10: Autorimesse map.101 sub 1-2 – prospetto nord

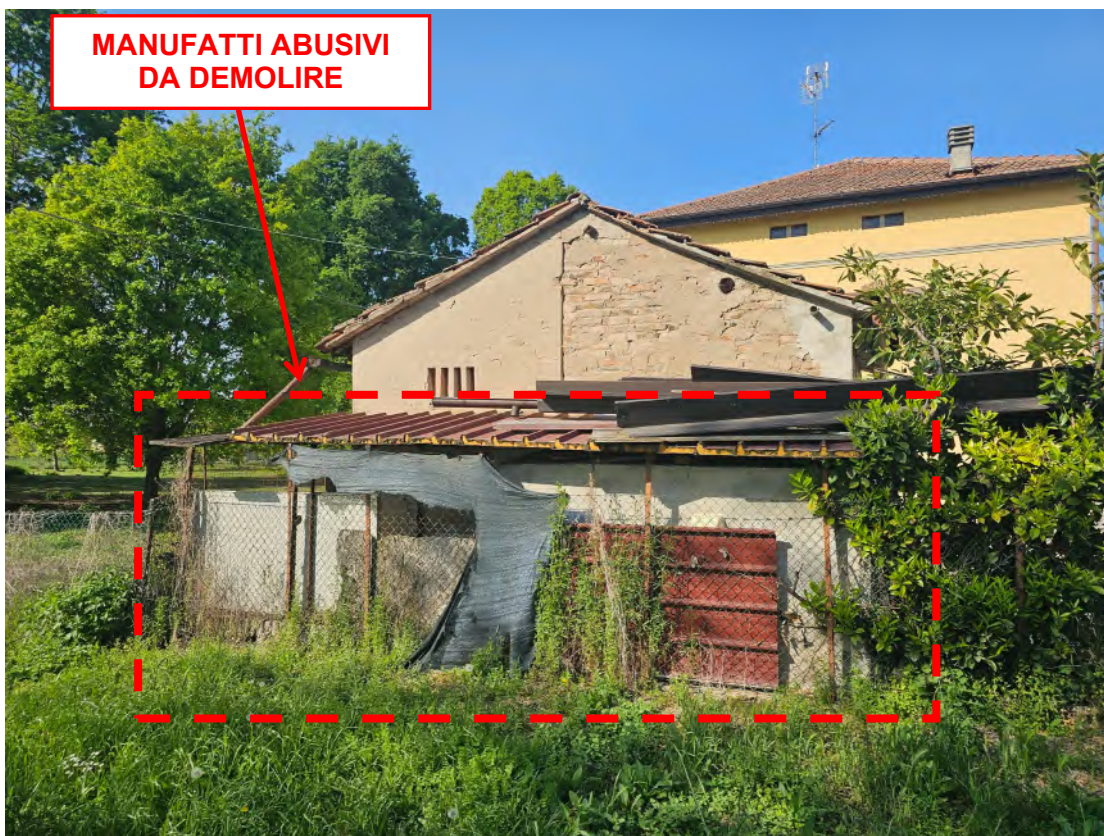
Esterno 12: Autorimesse map.101 sub 1-2 – prospetto sud con **manufatto e tettoia abusivi da demolire**
