TRIBUNALE ORDINARIO - MONZA

561/2023

CONSULENZA ESTIMATIVA GIUDIZIARIA

LOTTO 1

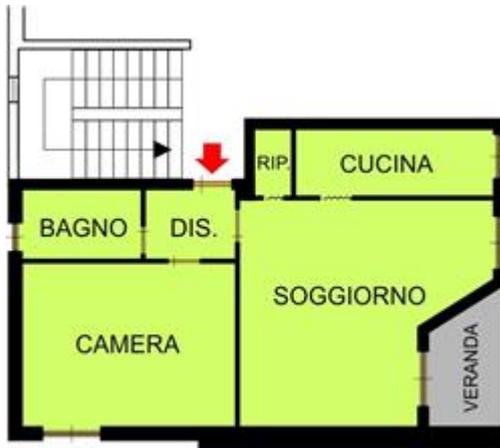
Stato di fatto

Sono state rilevate le seguenti difformità: Diversa distribuzione interna

Dalla documentazione planimetrica ricevuta dagli uffici tecnici del Comune risulta presente una parete nel soggiorno e la cucina è di ridotte dimensioni in quanto presente un balconcino/veranda. Allo stato di fatto la parete non esiste e la cucina è stata ampliata con l'incorporazione del balconcino/veranda. Stima dei costi effettuata con criteri di massima. Non conteggiate eventuali altre sanzioni comunali in quanto determinabili con esattezza solo dagli uffici tecnici a seguito di formale presentazione della pratica.

Le difformità sono regolarizzabili mediante: Presentazione di nuova pratica edilizia riportante lo stato di fatto e/o ripristino allo stato concesso delle parti non autorizzate e non derogabili.

- Presentazione di nuova pratica edilizia riportante lo stato di fatto e/o ripristino allo stato concesso delle parti non autorizzate e non derogabili.: €2.300,00

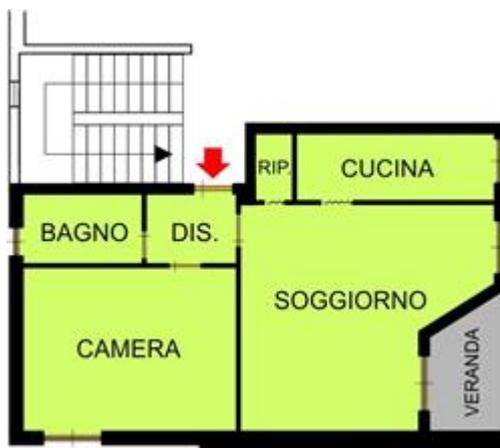
Stato di fatto

Sono state rilevate le seguenti difformità: Presenza di un balconcino/veranda fronte cucina non più esistente, incorporato nel corpo della cucina

Le difformità sono regolarizzabili mediante: Aggiornamento della scheda catastale e/o ripristino allo stato di fatto delle parti non autorizzate e non derogabili

- Presentazione di nuova scheda catastale aggiornata allo stato di fatto: €450,00

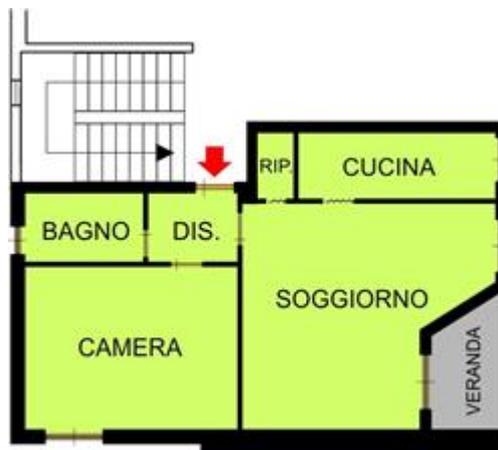
Stato di fatto

descrizione	consistenza		indice		commerciale
Ingresso	4,30	x	100 %	=	4,30
Soggiorno	23,30	x	100 %	=	23,30
Ripostiglio	1,90	x	100 %	=	1,90
Cucina	6,80	x	100 %	=	6,80
Bagno	4,50	x	100 %	=	4,50
Camera	17,40	x	100 %	=	17,40
Veranda	3,40	x	35 %	=	1,19
Totale:	61,60				59,39

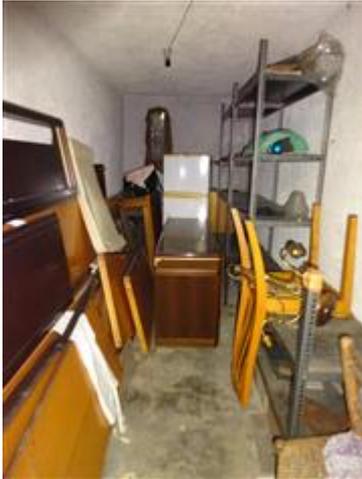
cantina, composta da locale unico, identificato con il numero 147.

descrizione	consistenza		indice		commerciale
Cantina	6,80	x	25 %	=	1,70
Totale:	6,80				1,70
