-TRIBUNALE CIVILE DI SIRACUSA-

R.G. Es. n° 56/2024

RELAZIONE DI CONSULENZA TECNICA

C.T.U.: *dott. ing. Andrea Pennisi*

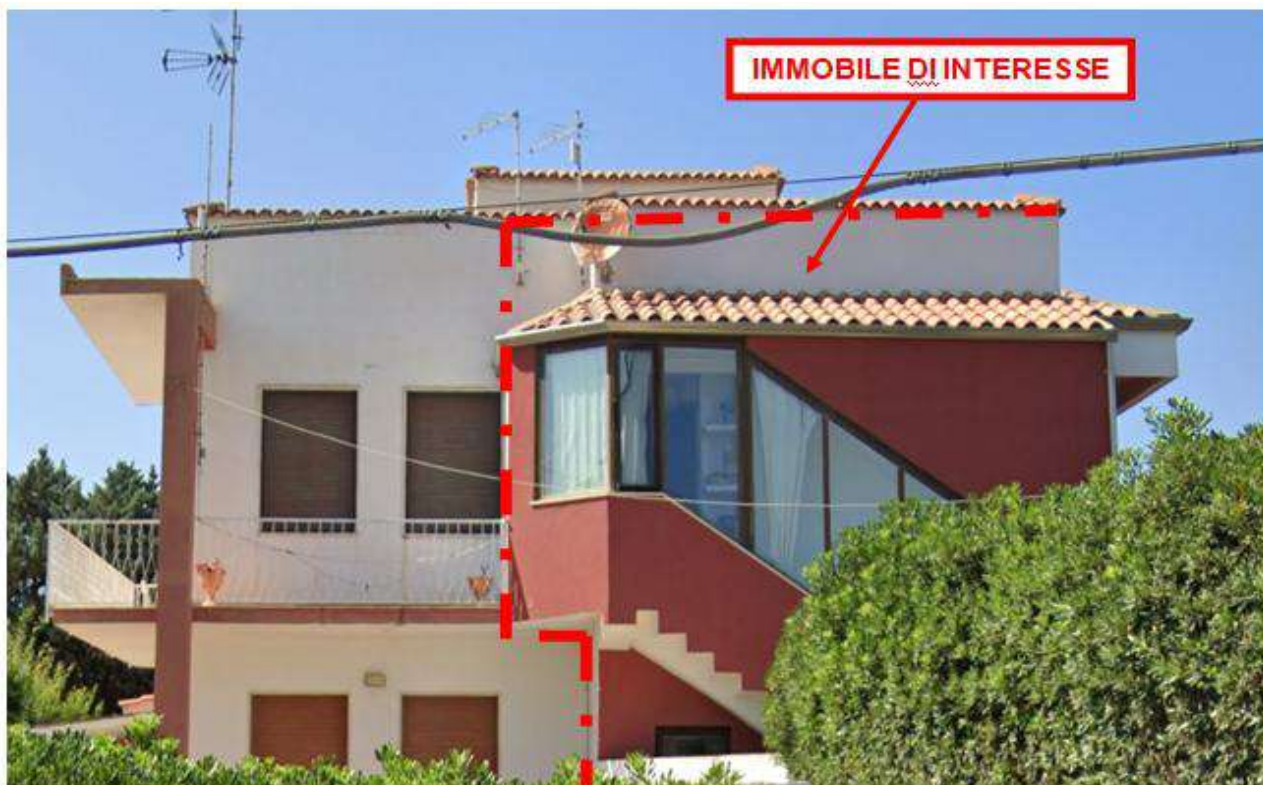
Fig. 4

L'immobile di interesse, ha accesso autonomo dal civico n°1 di Via del Sagittario; il terreno di pertinenza è delimitato e recintato. Da dichiarazioni rese dal marito della proprietaria, si ha conferma che le utenze (energia elettrica, acqua) sono indipendenti dal resto del più ampio fabbricato e dotate di strumenti di misura-
"contatori"- autonomi, posti sul muro di cinta lungo la via del Sagittario. Si apprende, altresì, che il pozzo nero che insisteva all'interno del lotto in esame, è stato tombato e l'immobile allacciato alla fognatura comunale. L'accesso al lotto di terreno di pertinenza avviene sia a mezzo di cancello pedonale che di cancello carrabile.

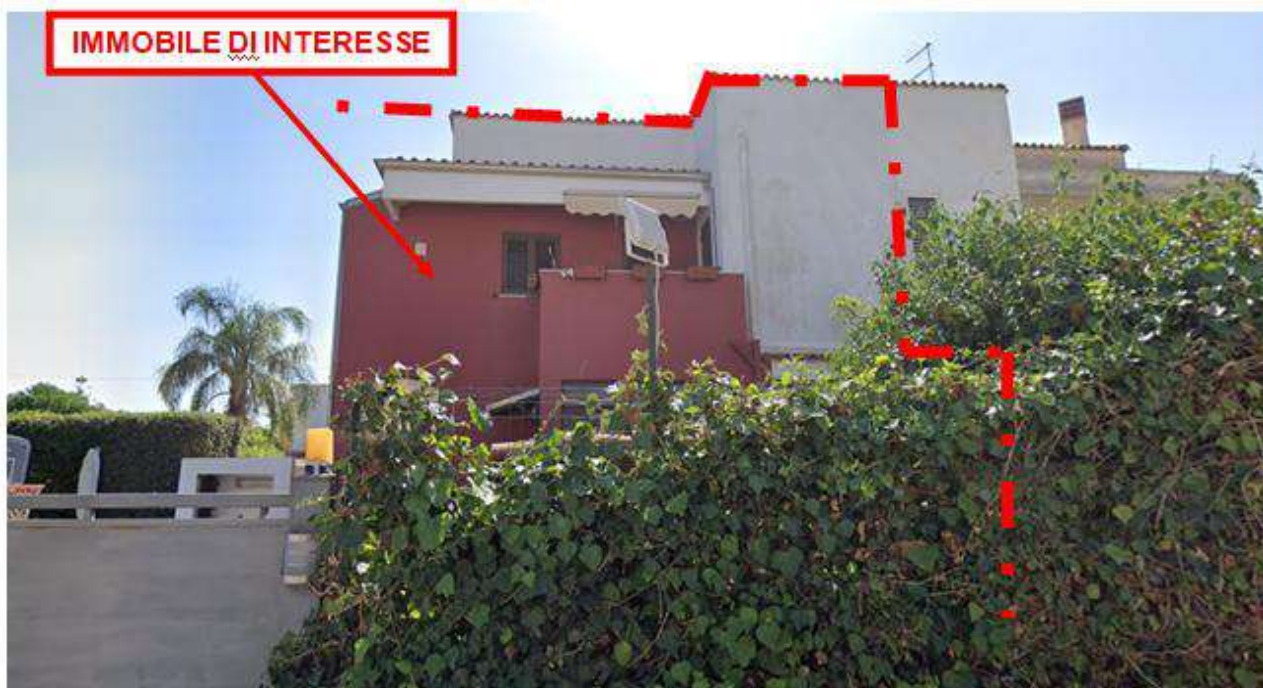
Fig. 5

Una breve rampa di scale esterna, conduce al portoncino di ingresso, posto al piano terra, dal quale si ha accesso ad un ampio vano coperto, chiuso con infissi in alluminio e vetro, che costituisce, di fatto, vano di ingresso all'immobile. Da questo vano, coperto e chiuso, in atto assentito ed accatastato come veranda, si accede al soggiorno e ad una scala- anch'essa allo stato coperta e chiusa con infissi in alluminio e vetro- che conduce al piano superiore.

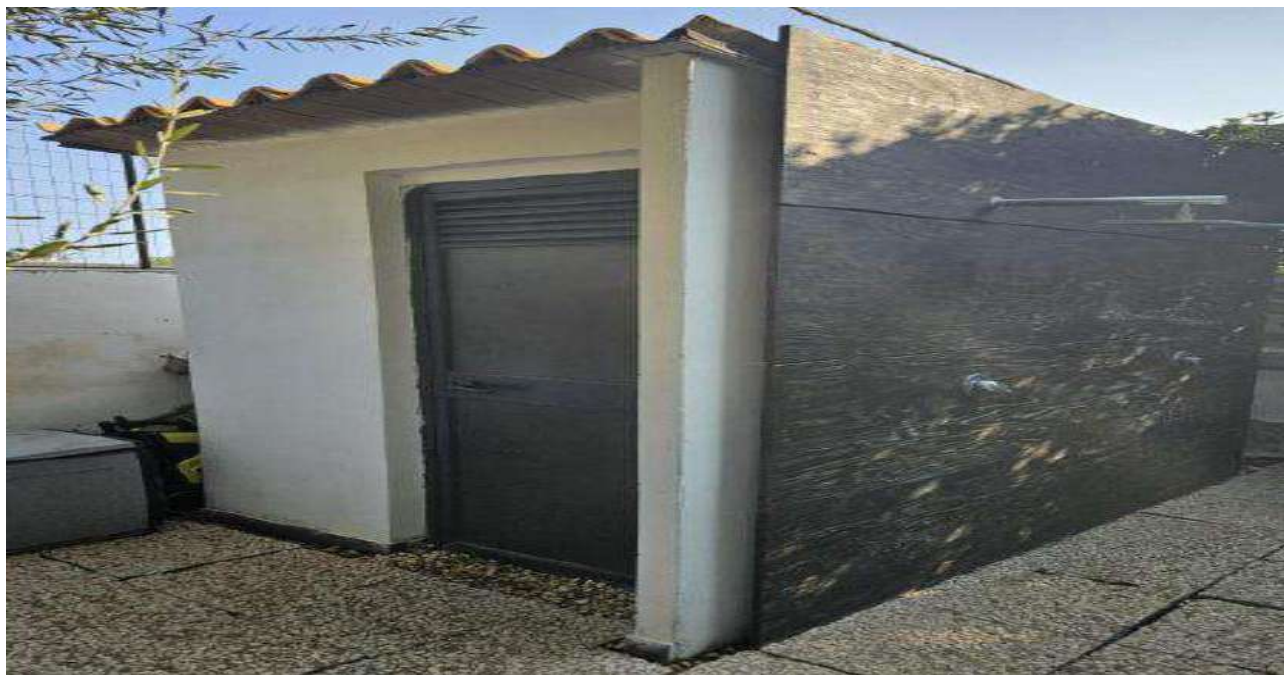
Fig. 29

3) II BAGNO ESTERNO, realizzato in muratura, con copertura in legno e tegole, stabilmente ancorato al suolo, costituisce un volume chiuso. (vedi Fig.29)

La costruzione, REALIZZATA IN ASSENZA DI TITOLO AUTORIZZATIVO è, peraltro, POSTA AD UNA DISTANZA DAI CONFINI INFERIORE A QUANTO PREVISTO ALL'ART.12 DEL REGOLAMENTO EDILIZIO COMUNALE.

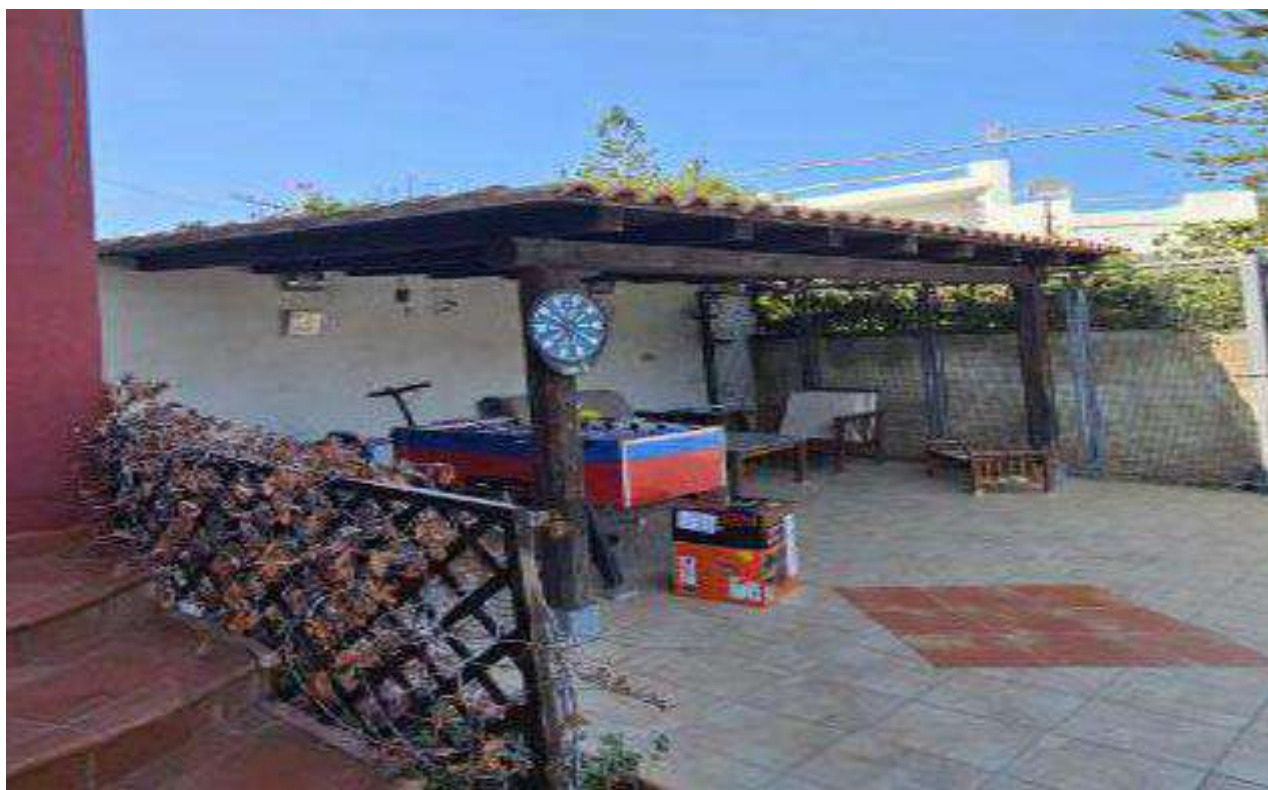
Fig. 30

4) LA TETTOIA ESTERNA, realizzata in legno con copertura spiovente in legno e tegole. (vedi Fig. 30), è stabilmente ancorata al suolo, addossata al muro di confine con proprietà di Terzi, distanziata dal corpo di fabbrica dell'abitazione principale; ha dimensioni in pianta pari a metri 4,80X3,80 ed un'altezza media pari a 2,30m.

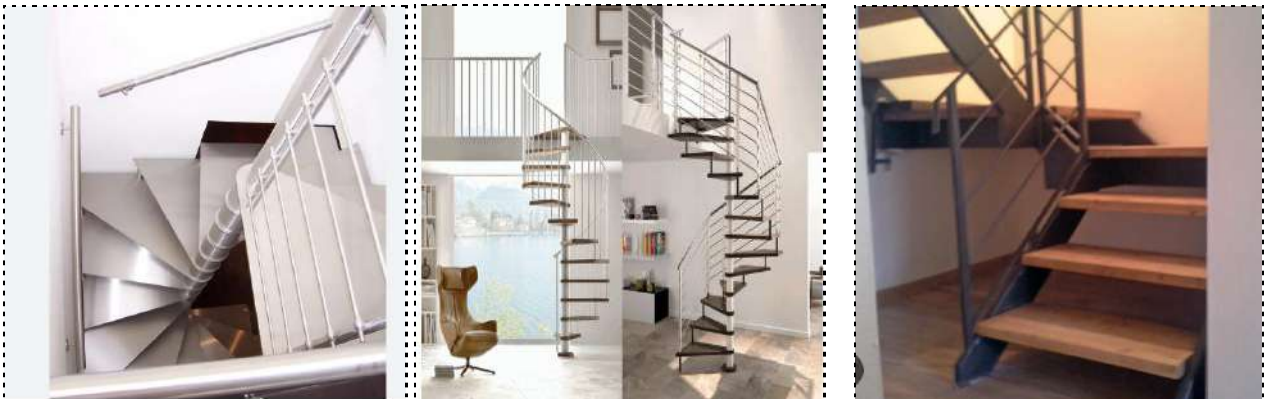
Fig. 34

(nota**) nel seguito alcune immagini per individuare una possibile tipologia; le immagini sono puramente indicative.

il costo indicato nella stima fa riferimento ad una scala di livello medio/basso; il prezzo può variare fortemente in base al tipo di materiale e di finitura.

- Fornitura in opera nuova scala autoportante prefabbricata (**nota****) di collegamento tra piano terra e piano primo.
- Trasporto a discarica.
- Conferimento a discarica.
