TRIBUNALE DI PALERMO
SEZIONE VI - ESECUZIONI IMMOBILIARI
Esecuzione Immobiliare R.G.Es. 371/2022

PERIZIA DI STIMA IMMOBILIARE
LOTTO UNICO

*Piena proprietà di **villino bifamiliare abusivo, non sanabile e da ridurre in pristino** – sito in Palermo, via Marianna Coffa Caruso in catasto n. 19, censito al **foglio di mappa 27 p.lla 230** del N.C.E.U., confinante a nord-est con la via Marianna Coffa Caruso, a sud e ad ovest con terreni di proprietà aliena (p.lla 698) e costituito da due unità catastali unite di fatto tramite scala interna, un corpo accessorio su due elevazioni fuori terra ed aree esterne pertinenziali, il tutto così individuato:*

Esperto stimatore: Arch. Pietro Riolo

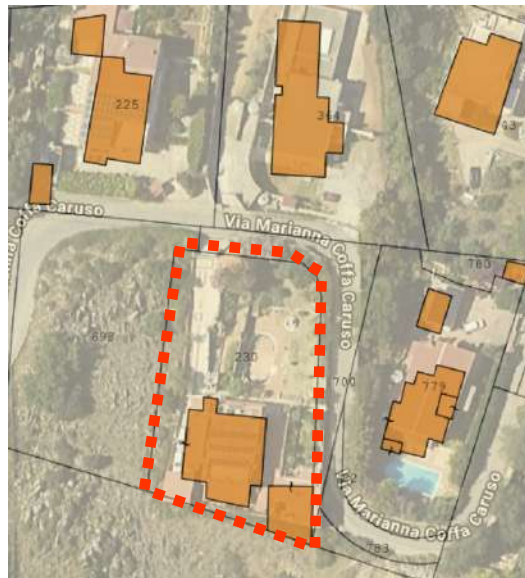
Ai fini dell'esatta individuazione degli immobili oggetto del pignoramento si è effettuato un raffronto tra l'ortofoto satellitare attuale e la mappa catastale con l'ausilio del portale Stimatrix forMaps (*All. 3d*), riscontrando una sostanziale corrispondenza tra quanto pignorato e la situazione reale dei luoghi.

Sovrapposizione ortofoto - mappa catastale

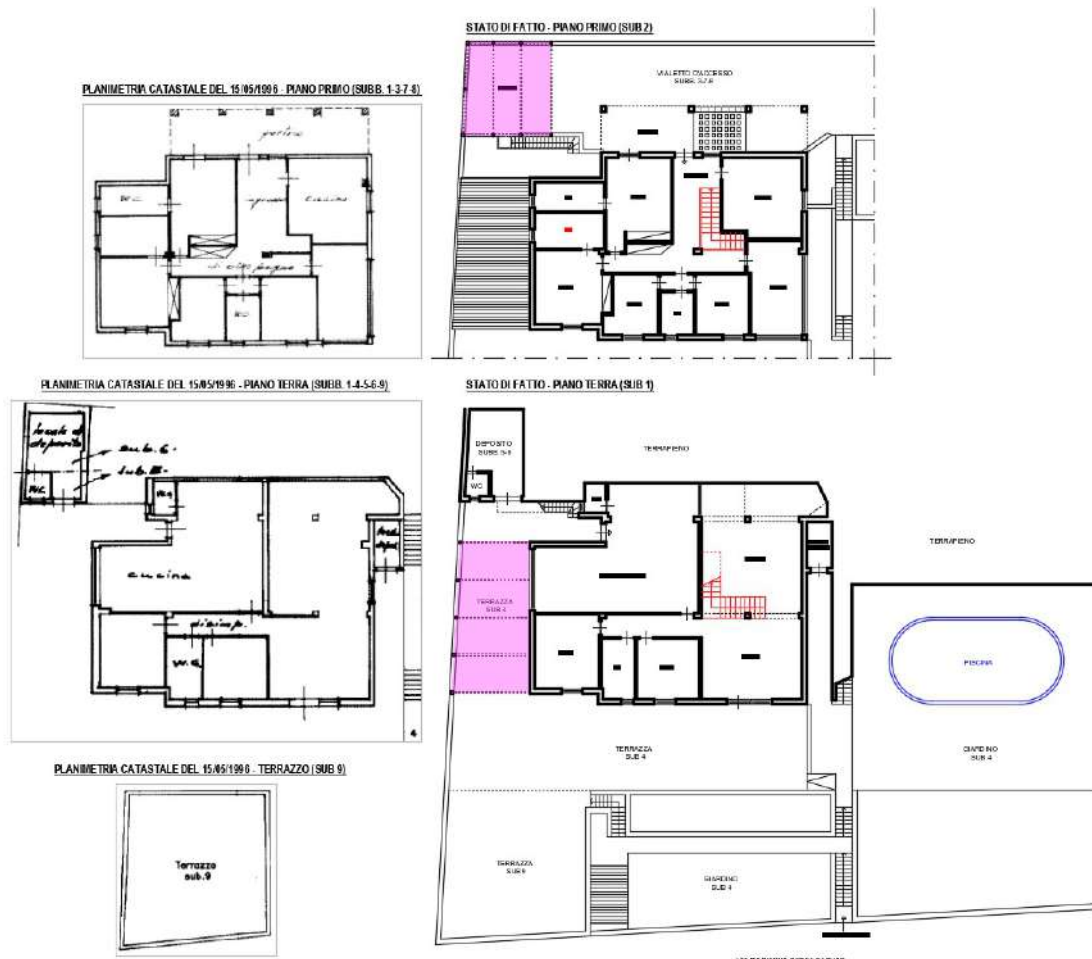
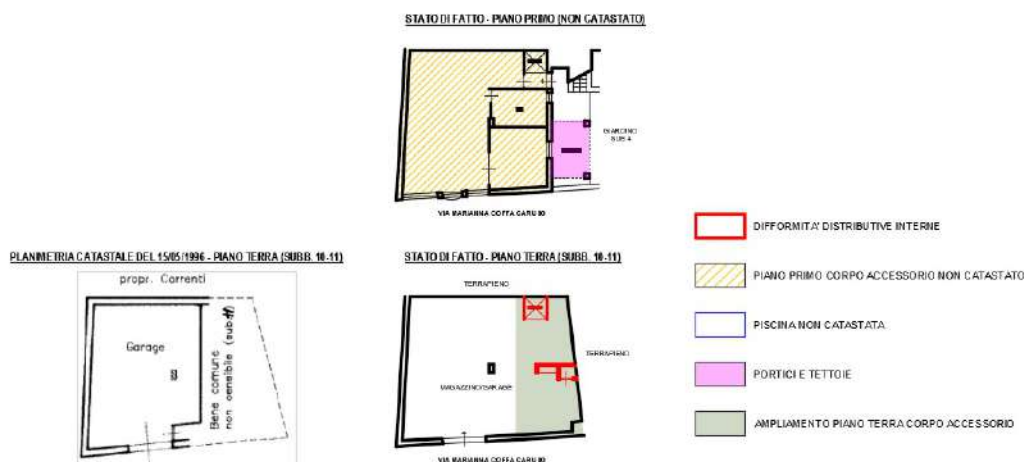
Quanto, infine, alla verifica di conformità catastale ex D.L. 78/2010 e ss.mm.ii. – dal confronto tra lo stato di fatto dell'immobile e le ultime planimetrie depositate agli atti del Catasto Fabbricati in data 15/05/1996 (**All. 2**) – si riscontrano le seguenti difformità, meglio rappresentate nel grafico comparativo sottostante (**All. 3b**):

- varianti distributive interne: fusione delle unità immobiliari di piano terra e primo mediante realizzazione di scala interna di collegamento; presenza di un terzo servizio igienico al piano primo non indicato nell'elaborato catastale;
- ampliamento del piano terra (garage) del corpo accessorio mediante annessione della superficie del sub 11 distinto in catasto come bene comune non censibile (b.c.n.c.);
- piano primo del corpo accessorio non catastato e privo di planimetria; piscina non inserita in mappa al C.T. e non censita al C.F.;
- portici e tettoie non rappresentati nell'elaborato catastale: tettoia al 1° piano a parziale copertura dello spazio esterno antistante l'ingresso; tettoia al piano terra a copertura della terrazza sul fronte sud; portico addossato al fronte nord del corpo accessorio;

All. 3b) - Stato attuale dei luoghi con indicazione grafica delle difformità riscontrate rispetto alla planimetria catastale

Tuttavia, alla luce di quanto appresso rassegnato in risposta al quesito n. 6 in ordine alla natura abusiva ed all'insanabilità del compendio edificato, con la conseguente necessità di dover provvedere alla sua riduzione in pristino, si ritiene che ai fini della conformità catastale occorrerà procedere, una volta effettuate le opere di demolizione, alla presentazione di atto di aggiornamento per la “demolizione totale” del fabbricato con la cancellazione cartografica al C.T. e la soppressione al C.F.
