TRIBUNALE DI AGRIGENTO
UFFICIO ESECUZIONI IMMOBILIARI

Appartamento a piano quarto mansardato
in AGRIGENTO via G. Mazzini n. 44 bis
F. 127 part.321 sub 46

Lotto N. A4

ELABORATO PERITALE

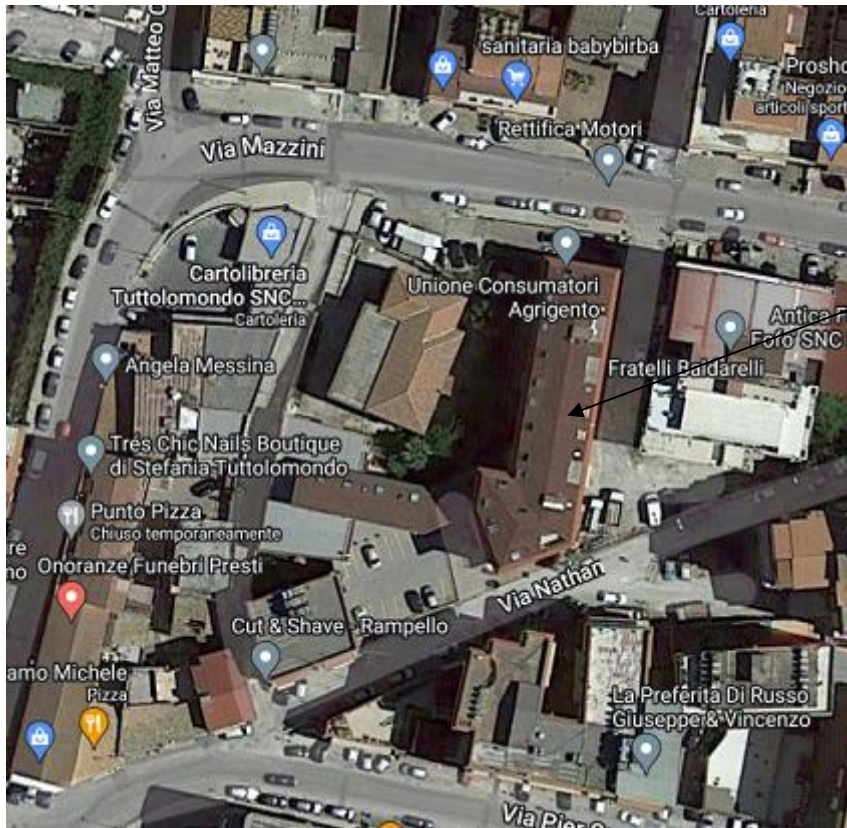
ortofoto satellitare

SI RILEVA, INOLTRE, LA RISPONDENZA TRA LO STATO DI FATTO (FOTO AEREA RAPPRESENTANTE IL FABBRICATO IN ALL. 3) CON LO STRALCIO DI MAPPA CATASTALE (IN ALL. 4) COME VISIBILE DAL RAFFRONTO SOTTO RIPORTATO.

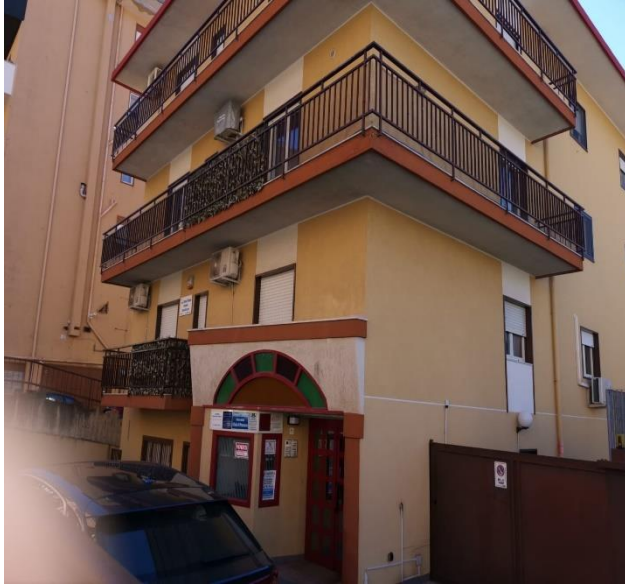
Dal portone al numero civico 44 bis di Via Giuseppe Mazzini visibile nella foto n. 1 si raggiunge l'androne condominiale visibile nella foto n. 2 e poi a mezzo vano scala (v.foto n.3) ed ascensore si raggiunge la porta di accesso dell'appartamento (foto.n.4)

Foto n° 1 Portone accesso immobile

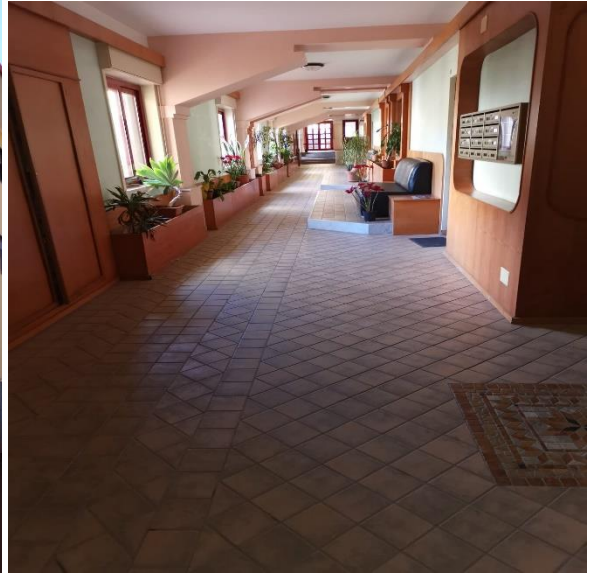
Foto n° 2 Androne condominiale

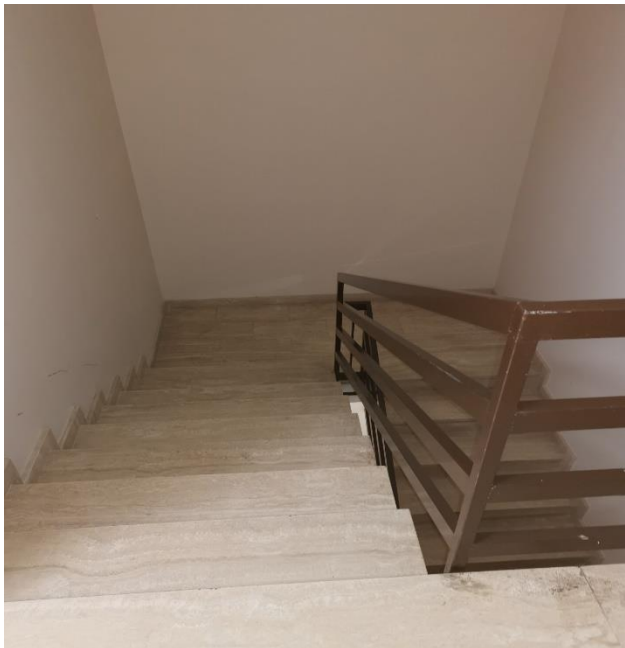
Foto n. 3 vano scala

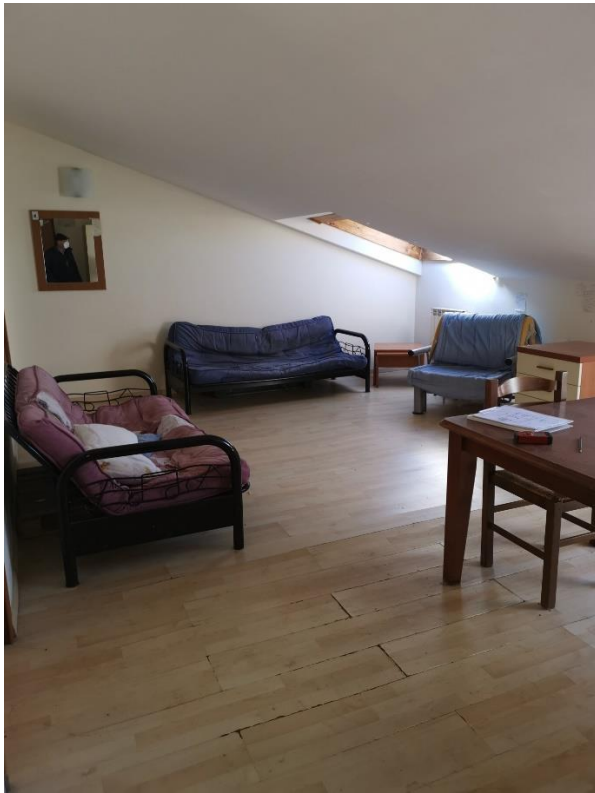
Foto n. 5

E' costituito da un grande vano di ingresso soggiorno (v. foto n.5), un vano cucina con terrazzo (v. foto n.6), due camere da letto (v. foto n.7-8) e due bagni (v. foto n. 9)

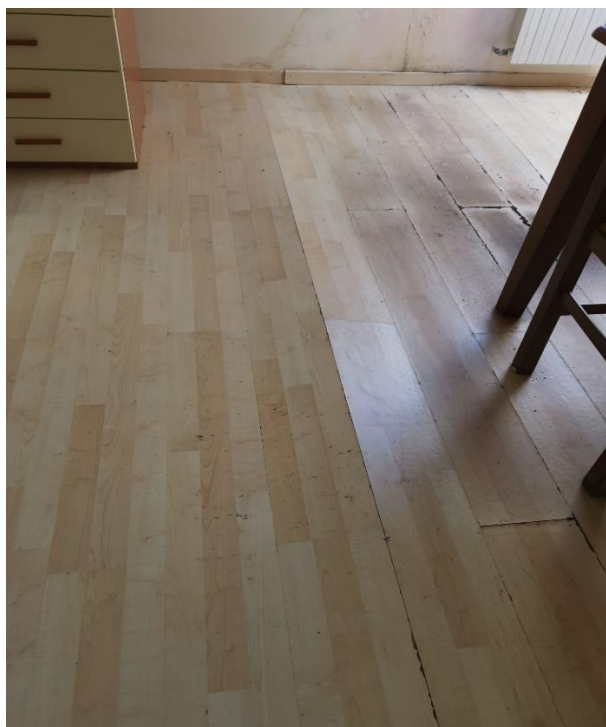
Foto n. 10

L'unità immobiliare è dotata di rifiniture di tipo medio con pavimento in laminato (in sostituzione del gres danneggiato) rigonfiato in alcune parti (v. foto n.10) e pareti e soffitti gessati e tinteggiati ; Gli infissi esterni (velux a tetto) sono in parte in alluminio rivestiti in legno e doppio vetro mentre la finestra del vano cucina è in alluminio preverniciato. Gli infissi interni sono in legno tamburato di media fattura.

Si rileva, in alcuni vani, tracce di umidità per infiltrazioni di acqua pregresse.

materiale: laminato. condizioni: scarse gres: condizioni medie.

Tenuto conto delle rifiniture di tipo medio, dello stato conservativo medio (con pavimento in parte da sostituire) e del fatto che l'altezza media è inferiore a quella ordinaria relativa alle abitazioni civili si ritiene congruo attribuire allo stesso un valore parametrico inferiore a quello medio e cioè pari ad **€/mq 750,00**.

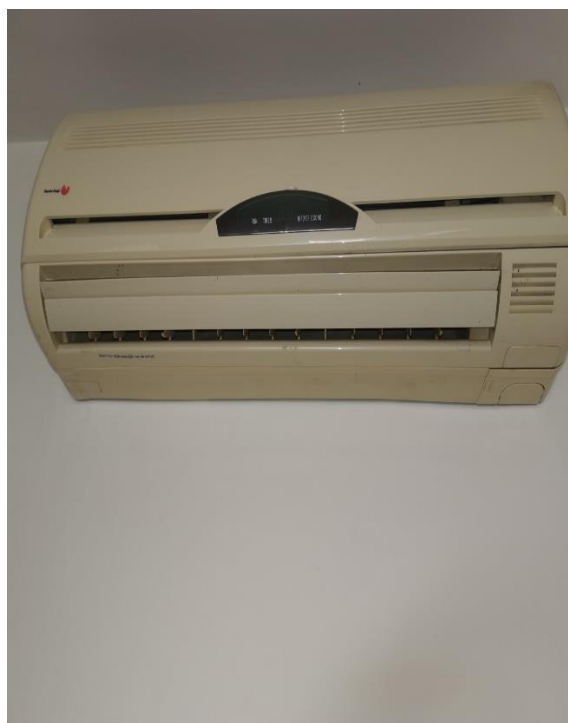
Foto n. 11

Relativamente agli impianti si rileva un impianto elettrico di tipo ordinario sottotraccia con quadro generale dotato di salvavita un impianto idrico realizzato originariamente, un impianto di riscaldamento con radiatori in alluminio alimentati a gas metano e un condizionatore d'aria 12.000 Btu (v. foto n. 11).

Riscaldamento con radiatori- alimentazione metano. – N. 1 Condizionatore aria 12000 BTU
