TRIBUNALE DI AGRIGENTO
UFFICIO ESECUZIONI IMMOBILIARI

Appartamento a piano quarto mansardato
in AGRIGENTO via G. Mazzini n. 44 bis
F. 127 part.321 sub 45

Lotto N. A3

ELABORATO PERITALE

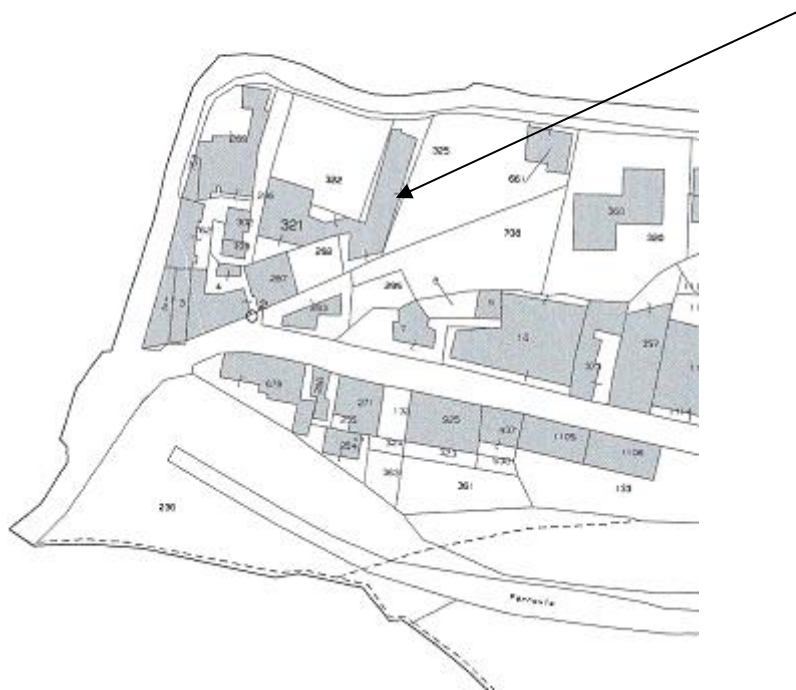
ortofoto satellitare

SI RILEVA, INOLTRE, LA RISPONDENZA TRA LO STATO DI FATTO (FOTO AEREA RAPPRESENTANTE IL FABBRICATO IN ALL. 3) CON LO STRALCIO DI MAPPA CATASTALE (IN ALL. 4) COME VISIBILE DAL RAFFRONTO SOTTO RIPORTATO.

mapa catastale

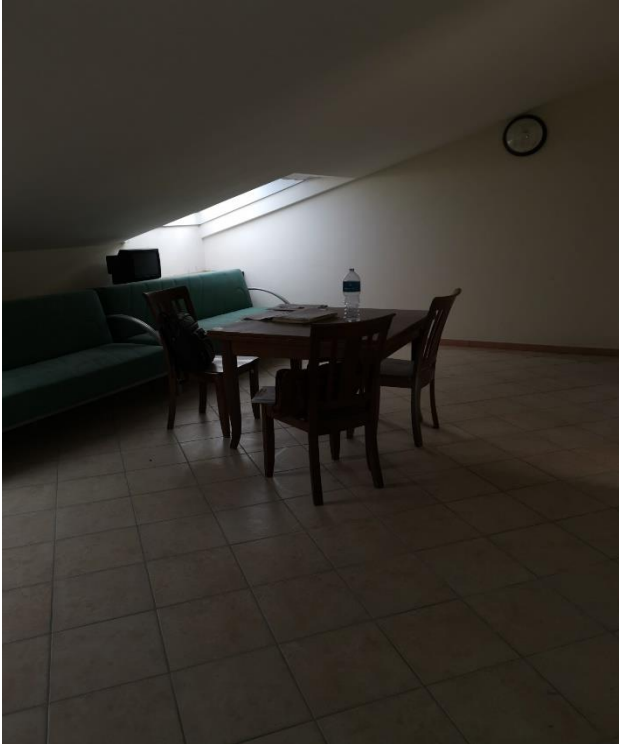
Foto n. 5

E' costituito da un grande vano di ingresso soggiorno (v. foto n.5), un vano cucina con terrazzo (v. foto n.6), due camere da letto (v. foto n.7) e due bagni (v. foto n. 8)

L'unità immobiliare è dotata di rifiniture di tipo medio con pavimento in gres ceramico (danneggiato in alcune parti) e pareti e soffitti gessati e tinteggiati. Gli infissi esterni (velux a tetto) sono in parte in alluminio rivestiti in legno e doppio vetro mentre la finestra del vano cucina è in alluminio preverniciato. Gli infissi interni sono in legno tamburato di media fattura.

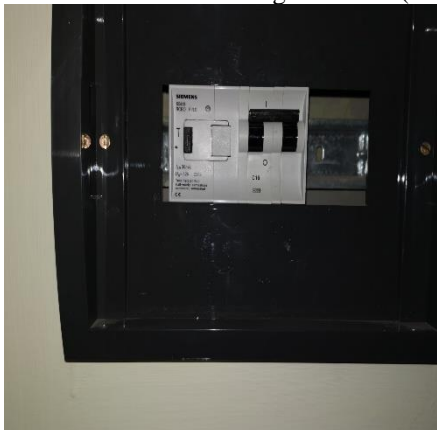
Foto n. 9

Relativamente agli impianti si rileva un impianto elettrico di tipo ordinario sottotraccia con quadro generale dotato di salvavita (v. foto n.9), un impianto idrico realizzato originariamente, un impianto di riscaldamento con radiatori in alluminio alimentati a gas metano (v. foto n.10) e un condizionatore d'aria 12.000 Btu (v. foto n. 11).
