TRIBUNALE DI AGRIGENTO
UFFICIO ESECUZIONI IMMOBILIARI

Appartamento a piano quarto mansardato
in AGRIGENTO via G. Mazzini n. 44 bis
F. 127 part.321 sub 47

Lotto N. A5

ELABORATO PERITALE

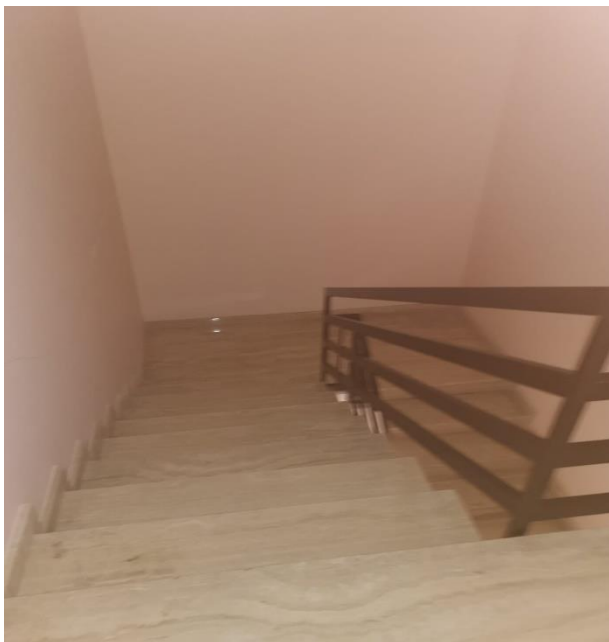
Foto n. 3 vano scala

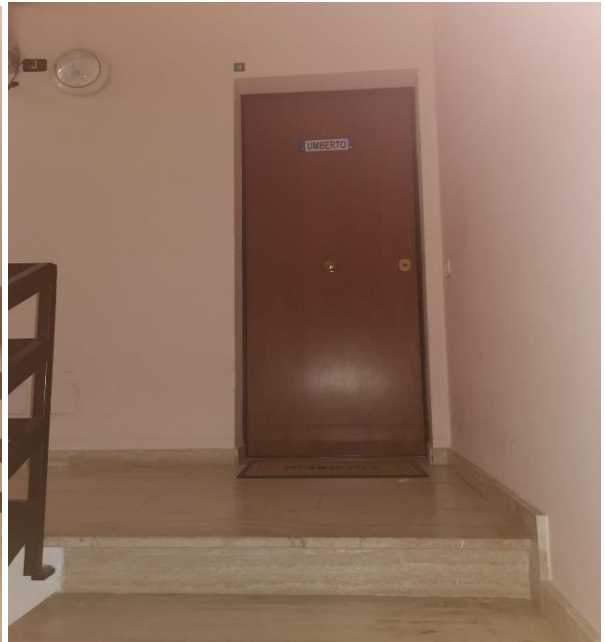
Foto n. 4 Porta di ingresso appartamento

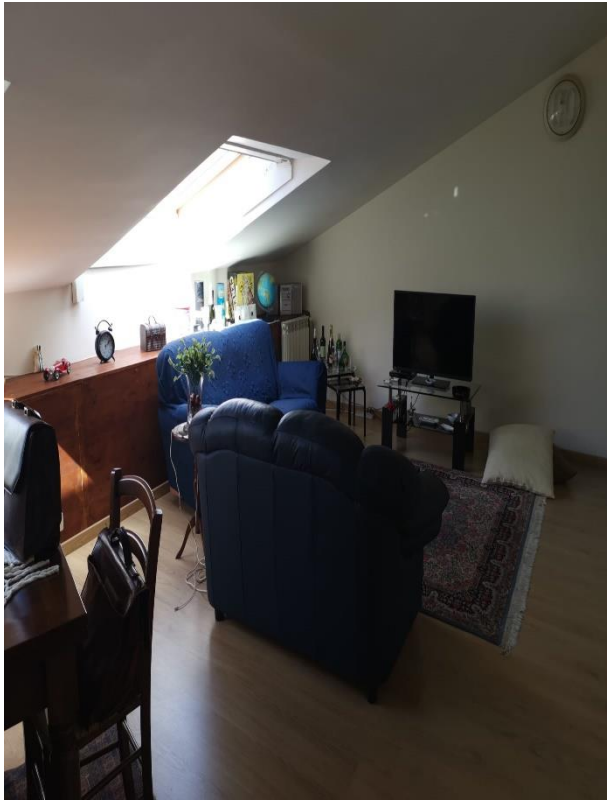
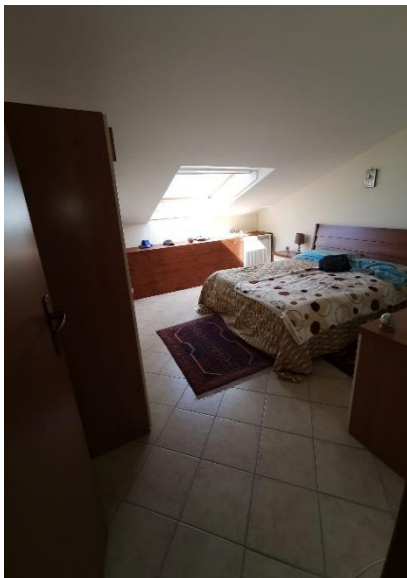
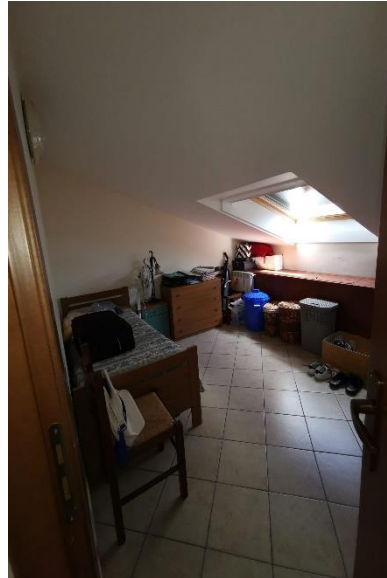
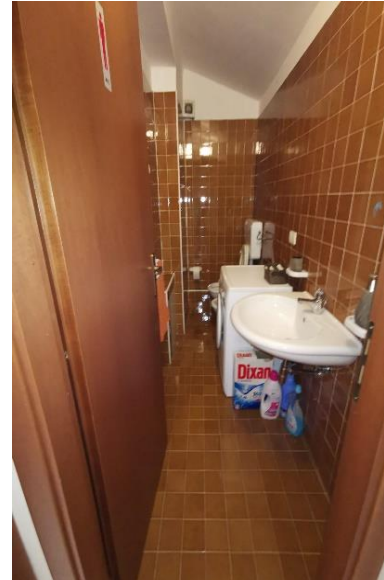
E' costituito da un grande vano di ingresso soggiorno (v. foto n.5), un vano cucina con terrazzo (v. foto n.6), due camere da letto (v. foto nn..7-8) e due bagni (v. foto n. 9)

L'unità immobiliare è dotata di rifiniture di tipo medio con pavimento del soggiorno e cucina in laminato in legno e pavimento degli altri vani in gres ceramico; le pareti e soffitti gessati e tinteggiati. Gli infissi esterni (velux a tetto) sono in parte in alluminio rivestiti in legno e doppio vetro mentre la finestra del vano cucina è in alluminio preverniciato. Gli infissi interni sono in legno tamburato di media fattura.

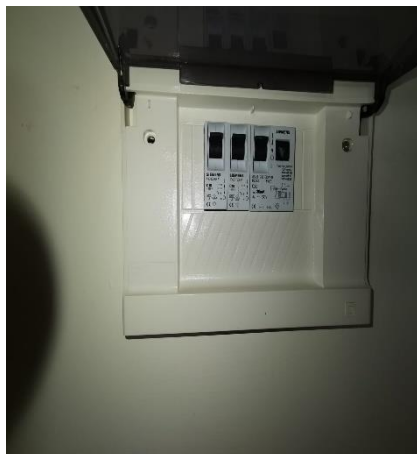
Foto n. 10

Relativamente agli impianti si rileva un impianto elettrico di tipo ordinario sottotraccia con quadro generale dotato di salvavita (v. foto n.10), un impianto idrico realizzato originariamente, un impianto di riscaldamento con radiatori in alluminio alimentati a gas metano (v. foto n.11) e un condizionatore d'aria 12.000 Btu (v. foto n. 12).
