**TRIBUNALE DI SANTA MARIA CAPUA VETERE**

**LOTTO N.2**

**APPARTAMENTO AL PRIMO PIANO CON DEPOSITO E CORTE**

**VIA SANCELLO SNC - MONDRAGONE (CE)**

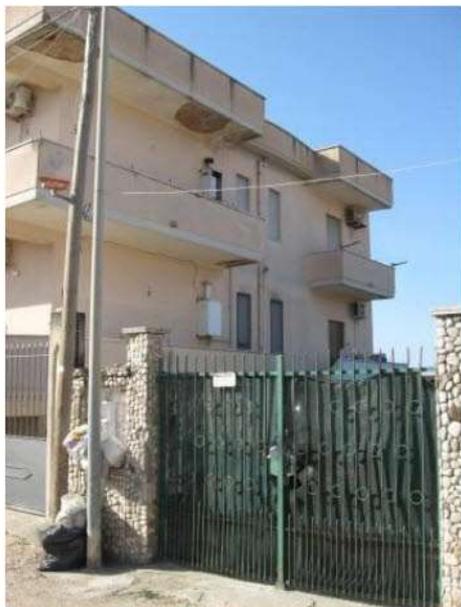
Inoltre, l'appartamento al primo piano con il deposito ed il cortile pertinenziali al piano terra appartiene ad un fabbricato di tre piani fuori terra con complessive quattro unità immobiliari; il fabbricato ha una struttura portante in cemento armato con solai latero cementizi, non è dotato di ascensore e possiede due cortili comuni non censibili che consentono l'accesso agli immobili pignorati.

Figura 7 facciata nord del fabbricato a cui appartengono gli immobili pignorati

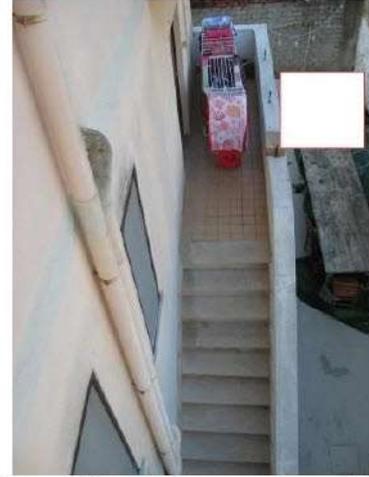
Figura 10 rampa di scale esterna per accesso al LOTTO N.2
