BENE 1

Planimetria di rilievo dello Stato di fatto alla data del sopralluogo del 03.09.2018, NCEU di RIETI (RI) Fg 75, P.Ila 239, Sub 6

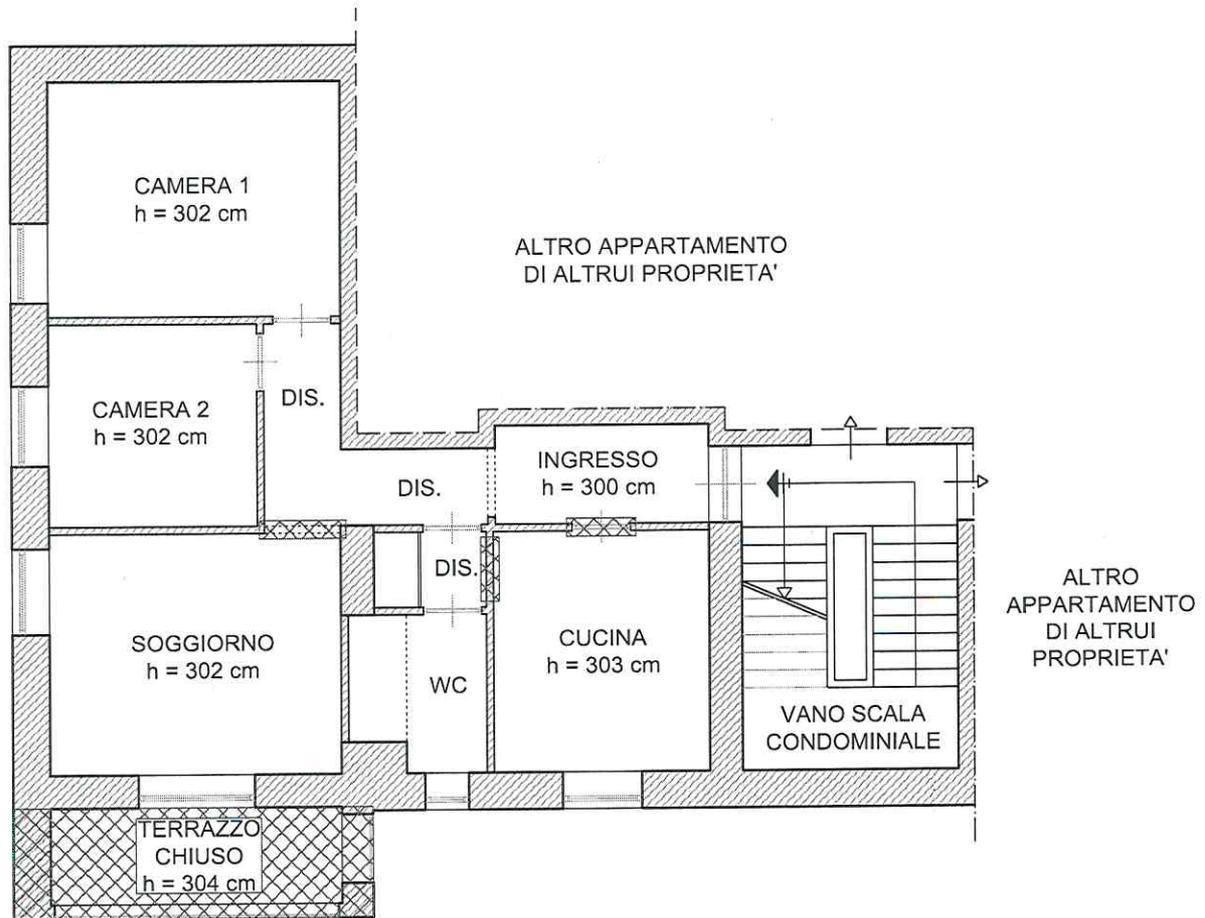
PIANO PRIMO

Planimetria di rilievo dello Stato di fatto alla data del sopralluogo
del 03.09.2018, NCEU di RIETI (RI) Fg 75, P.IIa 239, Sub 6
Individuazione delle difformità Catastali

Difformità Catastali

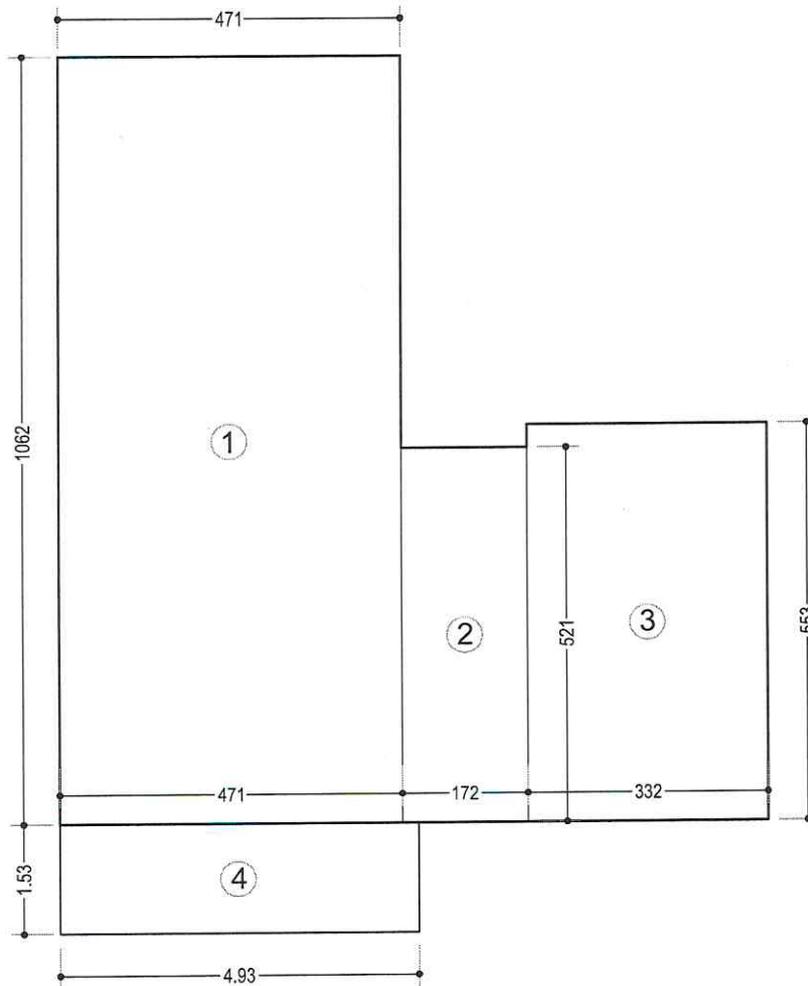
PIANO PRIMO

Calcolo della superficie reale lorda dell'appartamento censito al
NCEU di RIETI (RI) Fg 75, P.IIa 239, Sub 6

Superficie primaria - residenziale

| ① | (4.71x10.62) | = M ² 50.02 |
| ② | (1.72x5.21) | = M ² 8.96 |
| ③ | (3.32x5.53) | = M ² 18.36 |
| SOMMANO | | = M ² 77.34 |

Superficie secondaria - terrazzo

| ④ | (4.93x1.53) | = M ² 7.54 |

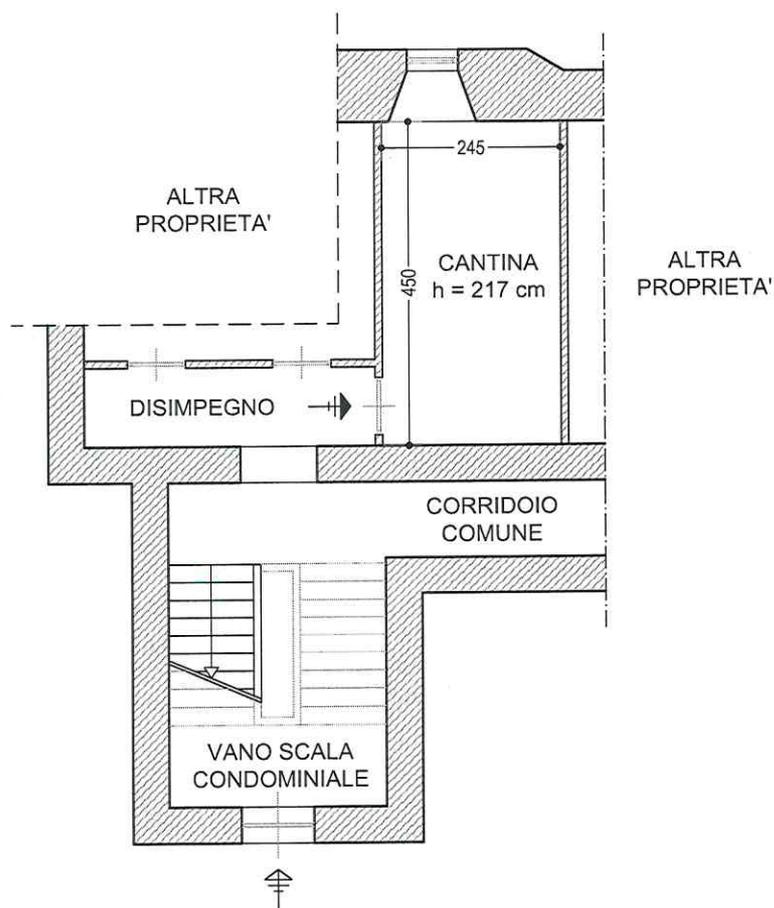
PIANO SEMINTERRATO

Planimetria di rilievo dello Stato di fatto alla data del sopralluogo del 03.09.2018, NCEU di RIETI (RI) Fg 75, P.Ila 239, Sub 6

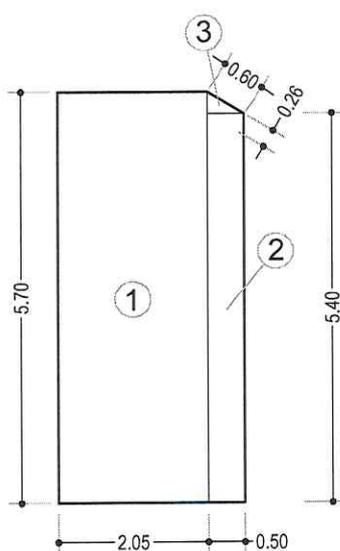
PIANO SEMINTERRATO

Calcolo della superficie reale lorda dell'appartamento censito al
NCEU di RIETI (RI) Fg 75, P.Ila 239, Sub 6

Superficie secondaria - cantina

| ① | (2.05x5.70) | = M ² 11.685 |
| ② | (0.50x5.40) | = M ² 2.70 |
| ③ | (0.60x0.26)/2 | = M ² 0.08 |
| | SOMMANO | = M ² 14.465 |
