**N. 46/2023 R.G.E.**

**Tribunale Ordinario di Varese**  
**Seconda Sezione Civile**

Perizia dell'Esperto ex art. 568 c.p.c. Geom. Mattia Munaretti, nell'Esecuzione Immobiliare R.G.E. 46/2023

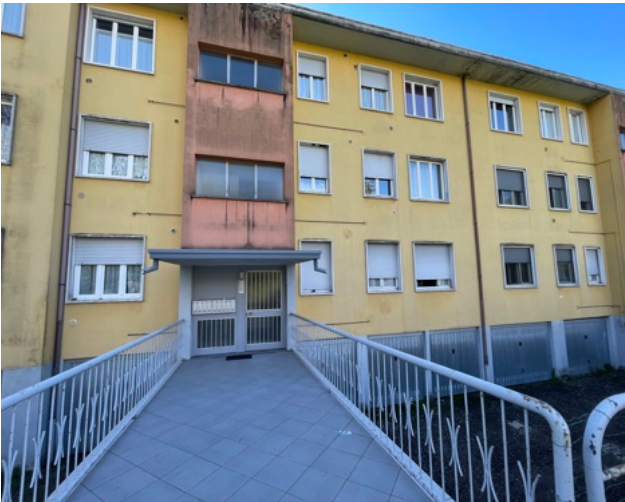
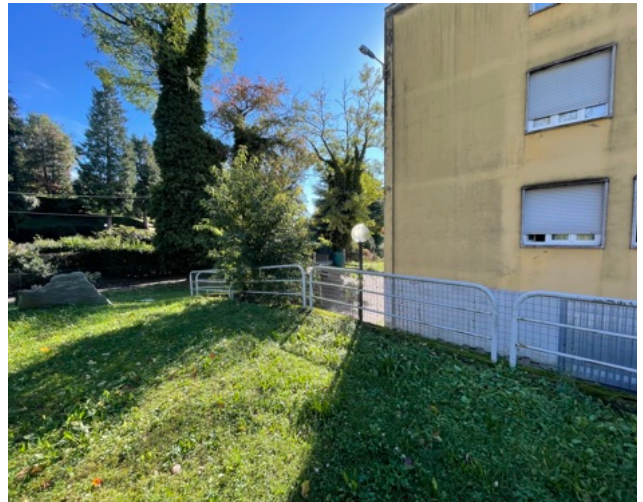
FOTO ESTERNE

Oggetto della presente perizia è un appartamento posto al piano primo di una piccola palazzina di più unità residenziali oltre a pertinenze. La struttura in pilastri ed il tetto a singola falda necessitano di una riqualificazione generale determinata da una limitata manutenzione ordinaria. L'unità residenziale si presenta in buono stato di manutenzione generale e si sviluppa in tre locali, cucina e bagno oltre a disimpegno e balcone. Completano la proprietà uno box auto ed una cantina al piano interrato. L'accesso pedonale e carroia sono separati. Entrambi da via Val Pusteria. Le finiture rilevate sono tendenzialmente da considerarsi buone. Gli impianti risultano esser in discrete condizioni: il riscaldamento è centralizzato, con corpi radianti originari dell'edificazione, mentre l'impianto idraulico necessita di aggiornamento e manutenzione, in quanto nel locale bagno è presente un'infiltrazione verosimilmente derivante dalla colonna condominiale.
