TRIBUNALE ORDINARIO - AREZZO

202/2023

CONSULENZA ESTIMATIVA GIUDIZIARIA

LOTTO 1

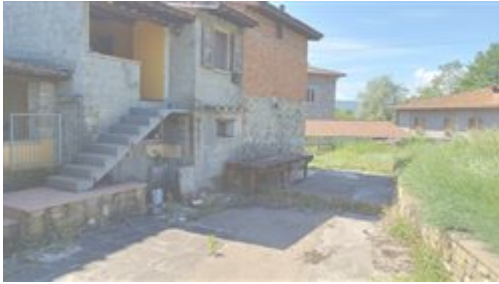
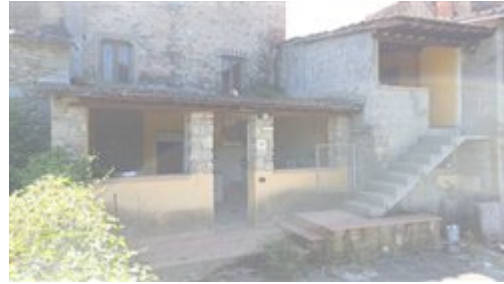
Sono state rilevate le seguenti difformità: incrementi di volume e superficie

Le difformità sono regolarizzabili mediante: Pareri favorevoli degli organi preposti alla tutela dei vincoli di zona e di schedatura

Costi di regolarizzazione:

- Oneri urbanistici, diritti, spese generali e competenze professionali: €7.000,00

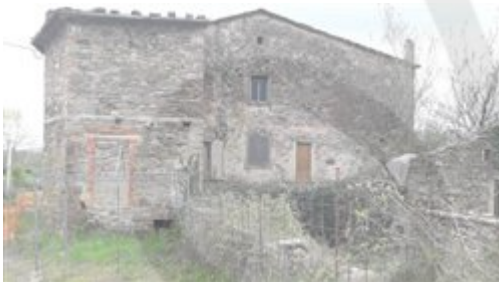
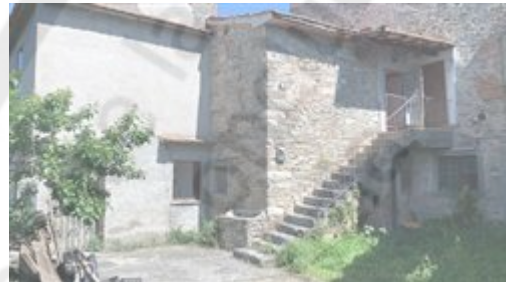
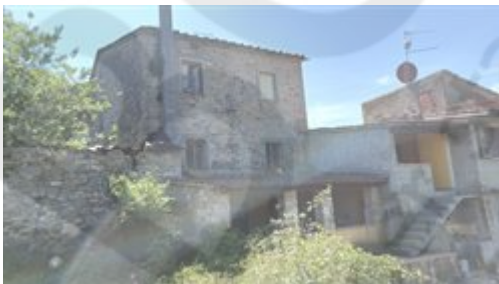
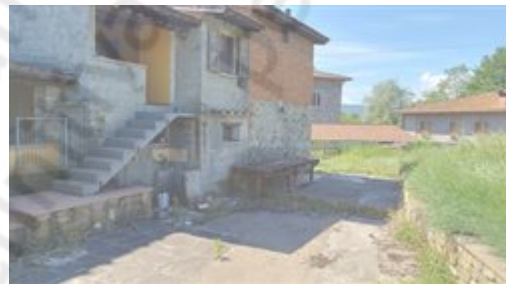
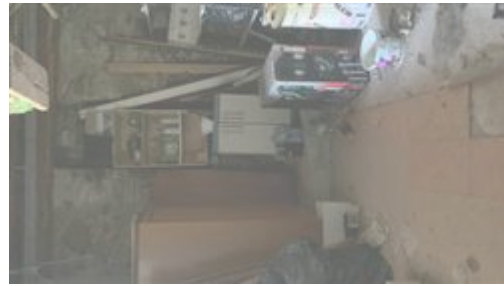
Questo piano ha scarsa luminosità e criteri igienici pessimi come anche gli impianti sono assenti o insufficienti, inoltre i locali sono difformi dallo stato autorizzativo e catastale

Sia il piano terra che il primo presentano difformità urbanistiche e uno stato di degrado elevato.

Nell'immobile sono presenti cose in stato di abbandono e gli impianti non sono più funzionanti o mancati perché disabilitati e smontati.
