**GEMEINDE KATELBELL/TSCHARS**

**SCHÄTZUNGSGUTACHTEN / PERIZIA DI STIMA**

**Betrifft:** Ergänzung zur Schätzung „ONLINESTORE SRL“ des Geometer Luca Mutti vom 28.06.2023. Feststellung und Bewertung des Rückbaus von Bausünden in den Gebäuden Bp. °179 + °200 K.G. Galsaun „ONLINESTORE SRL“.

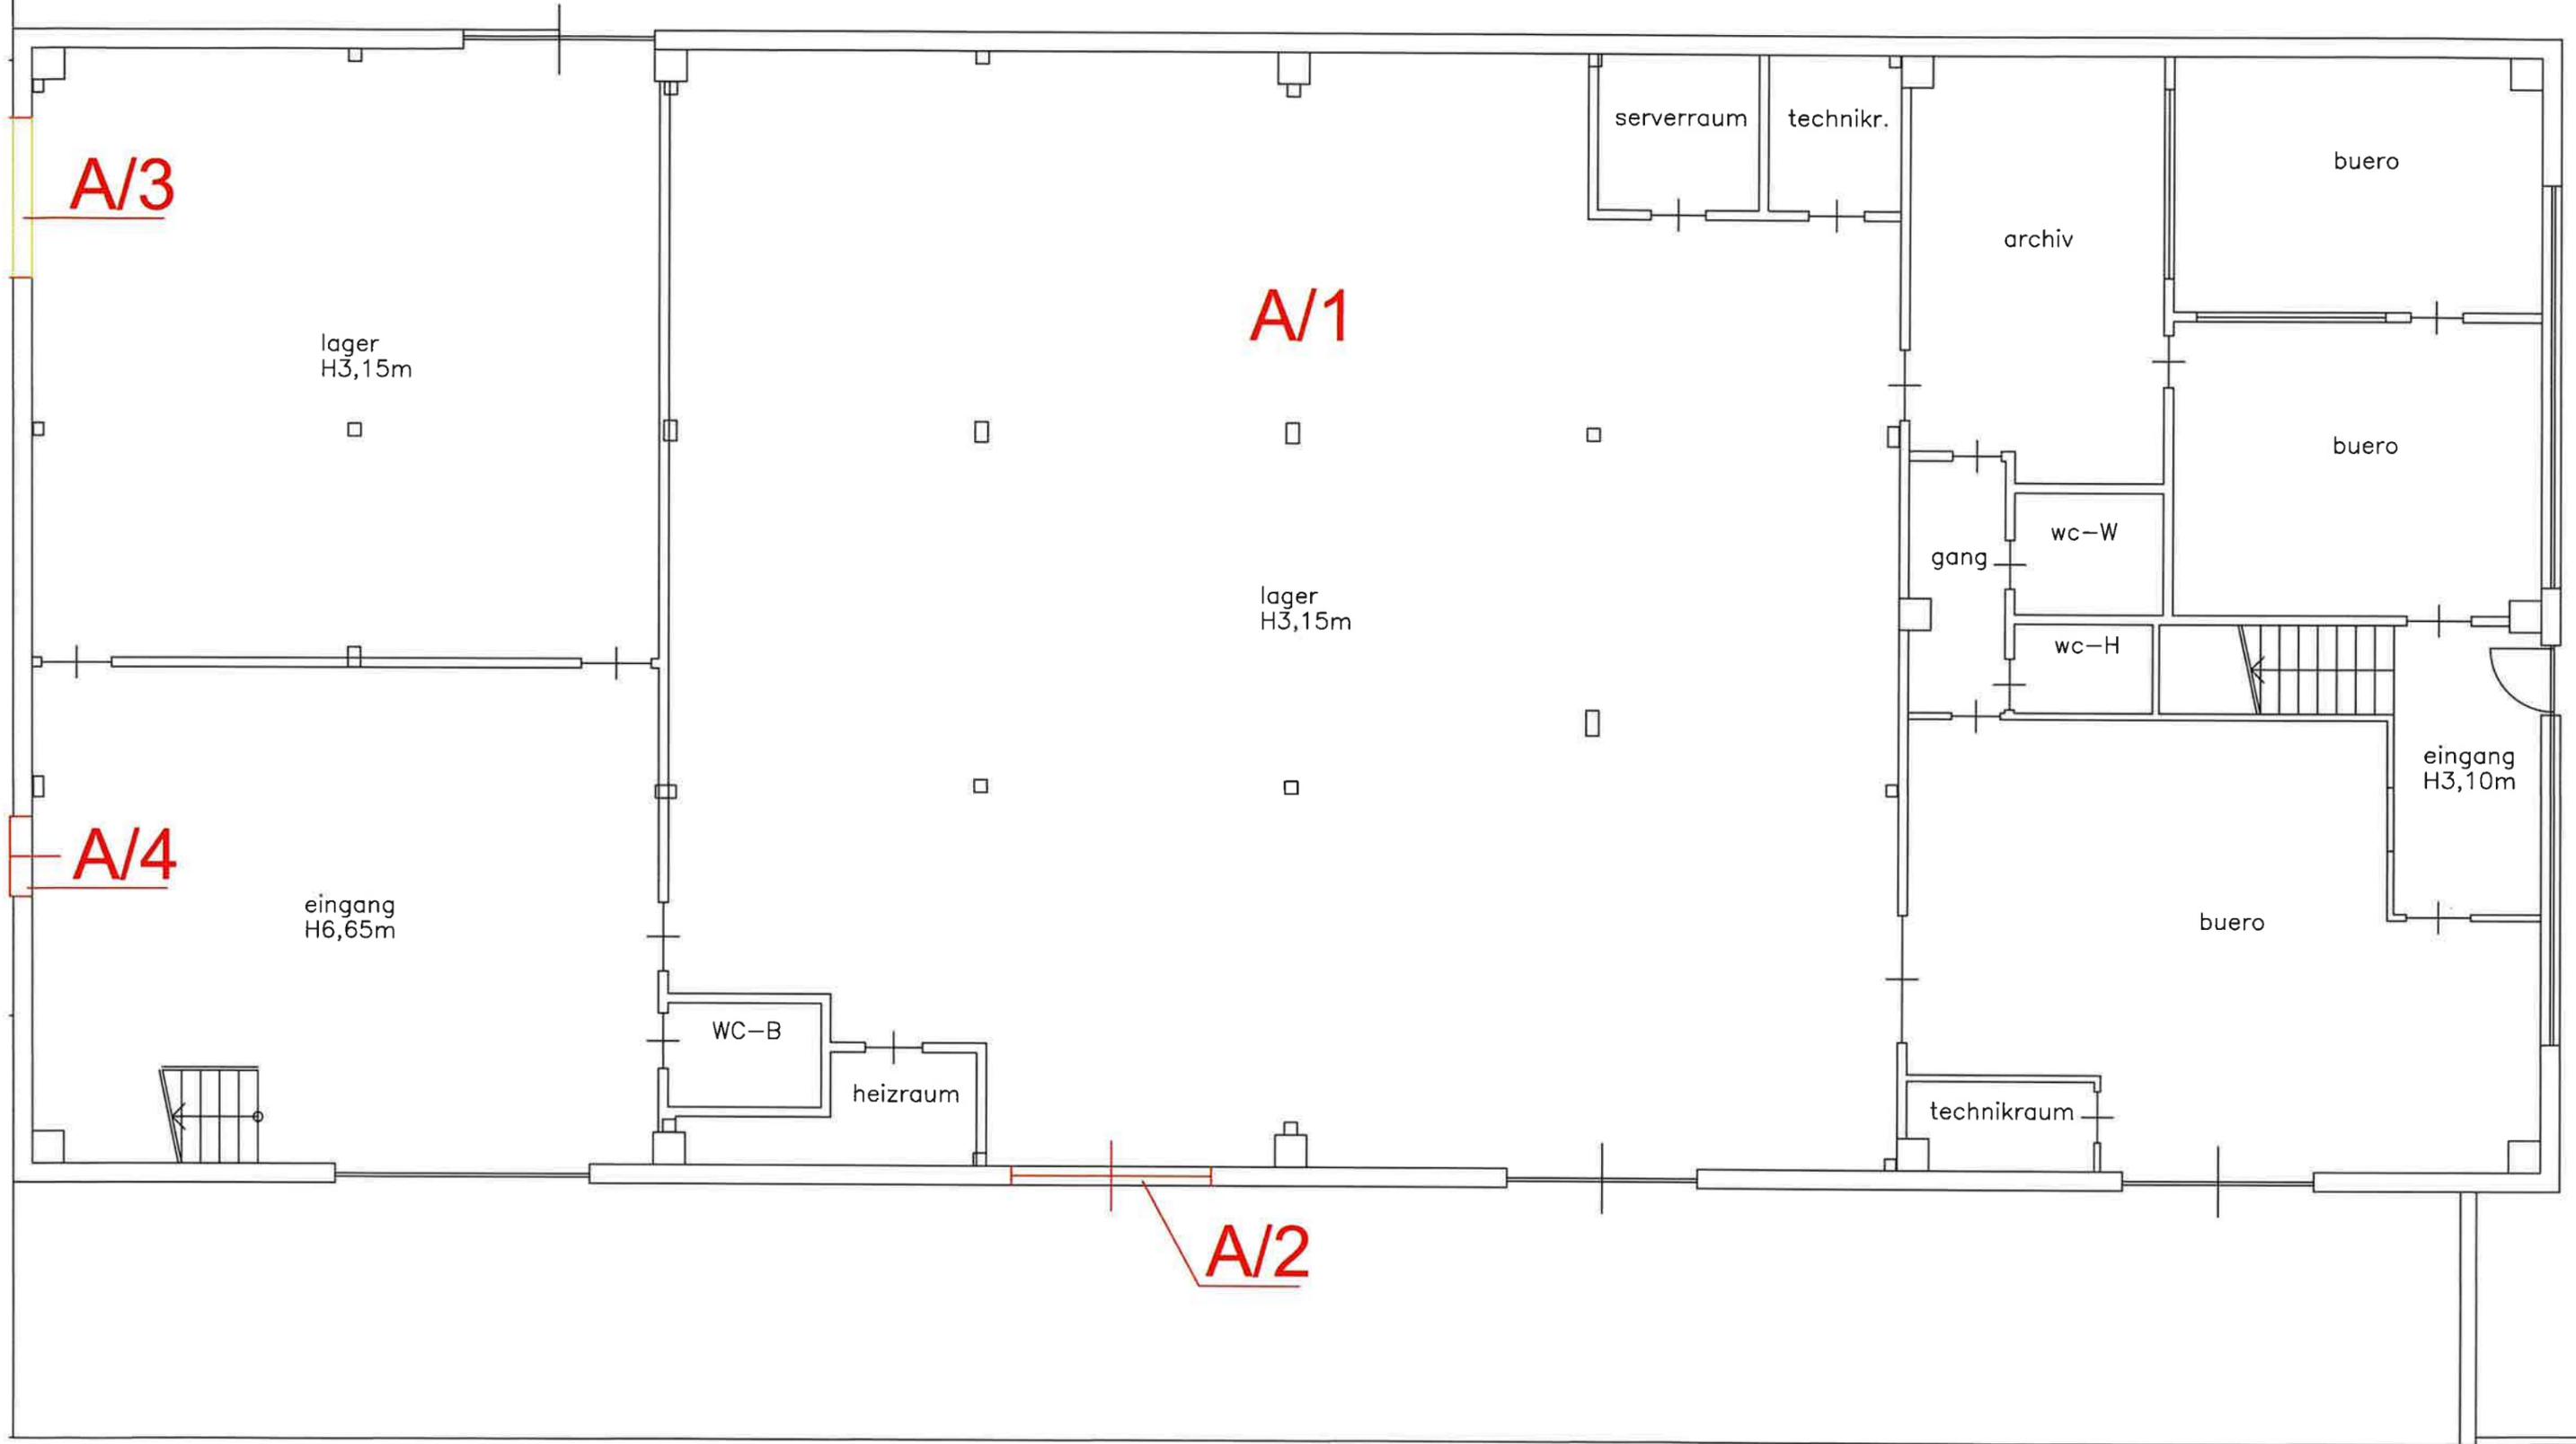
Erdgeschoss

1) Die Unterteilung (laut Baukonzession Nr. 44/2019) mittels Mauer des Lagers wurde nicht ausgeführt (siehe Anlage Grundriss A/1).

2) Ein neues Tor Richtung Süden aus dem Lager wurde illegal errichtet (siehe Anlage Grundriss A/2).

3) Ein Durchbruch zum Gebäude Bp. °200 wurde illegal errichtet (siehe Anlage Grundriss A/3).

4) Eine Tür zum Gebäude Bp. ° 200 wurde illegal errichtet (siehe Anlage Grundriss A/4).

Alle in diesem Gebäudeteil bestehenden Bausünden können mittels eines Sanierungsprojektes und der entsprechenden Änderung der Gebäudekatastermeldung von einem Techniker richtiggestellt werden. An die Gemeinde ist ein Bußgeld zu entledigen: Kosten: ca. Euro 8.500.-

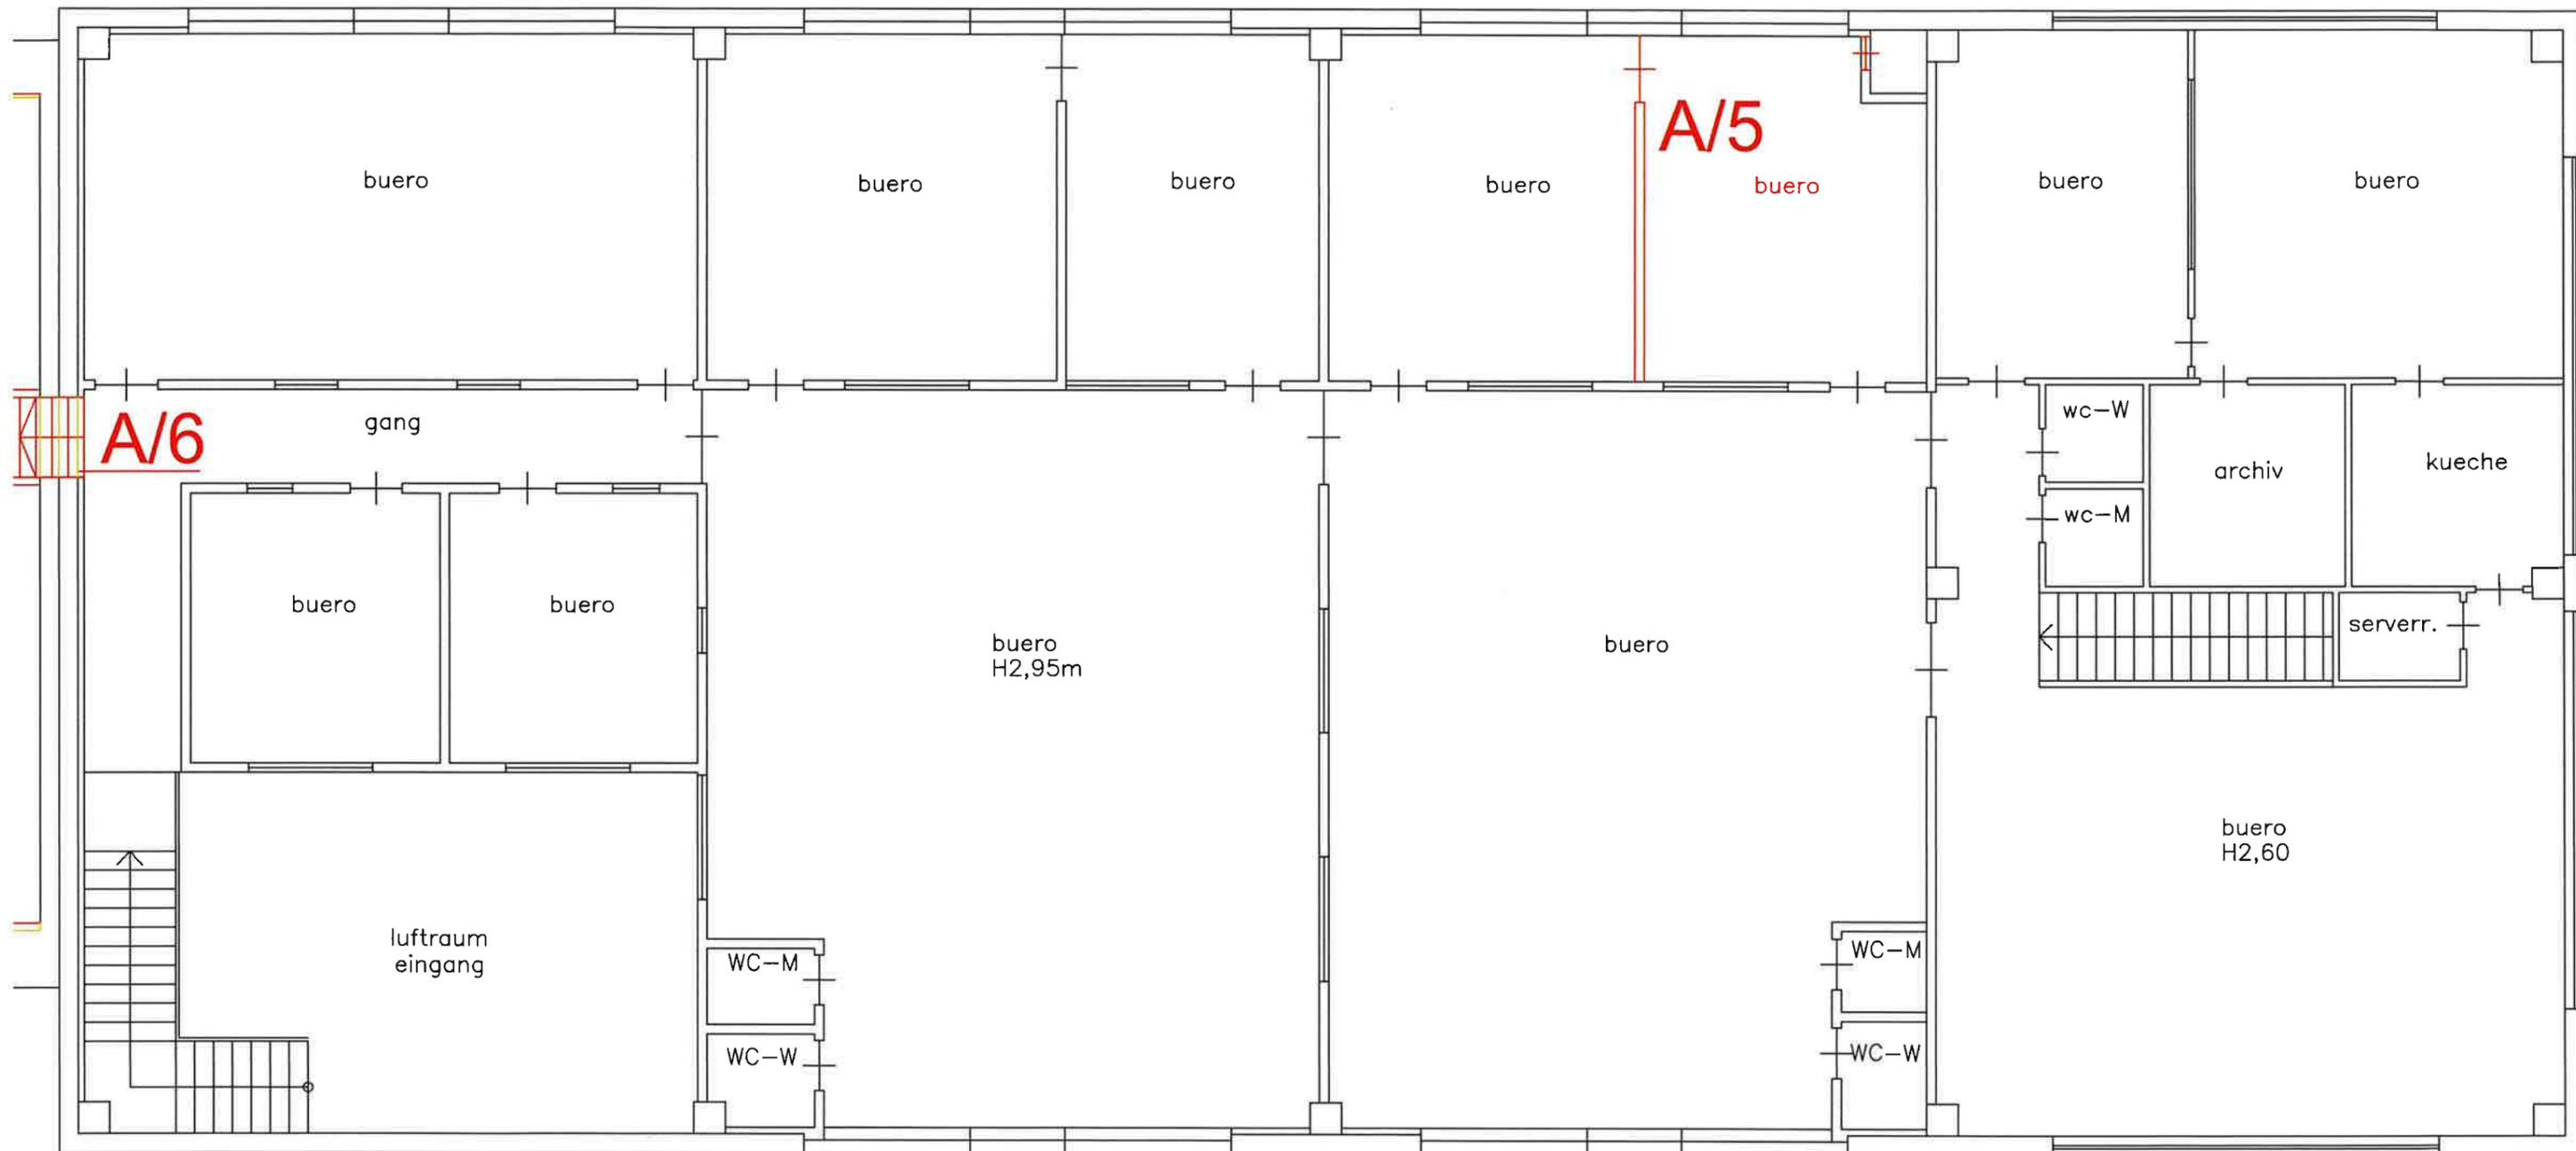
# 1. Obergeschoss

5) Ein Büro wurde in zwei Büros illegal unterteilt (siehe Anlage Grundriss A/5).

6) Ein Durchbruch (Tür) mit Treppe zum Gebäude Bp. °200 wurde illegal errichtet (siehe Anlage Grundriss A/6).

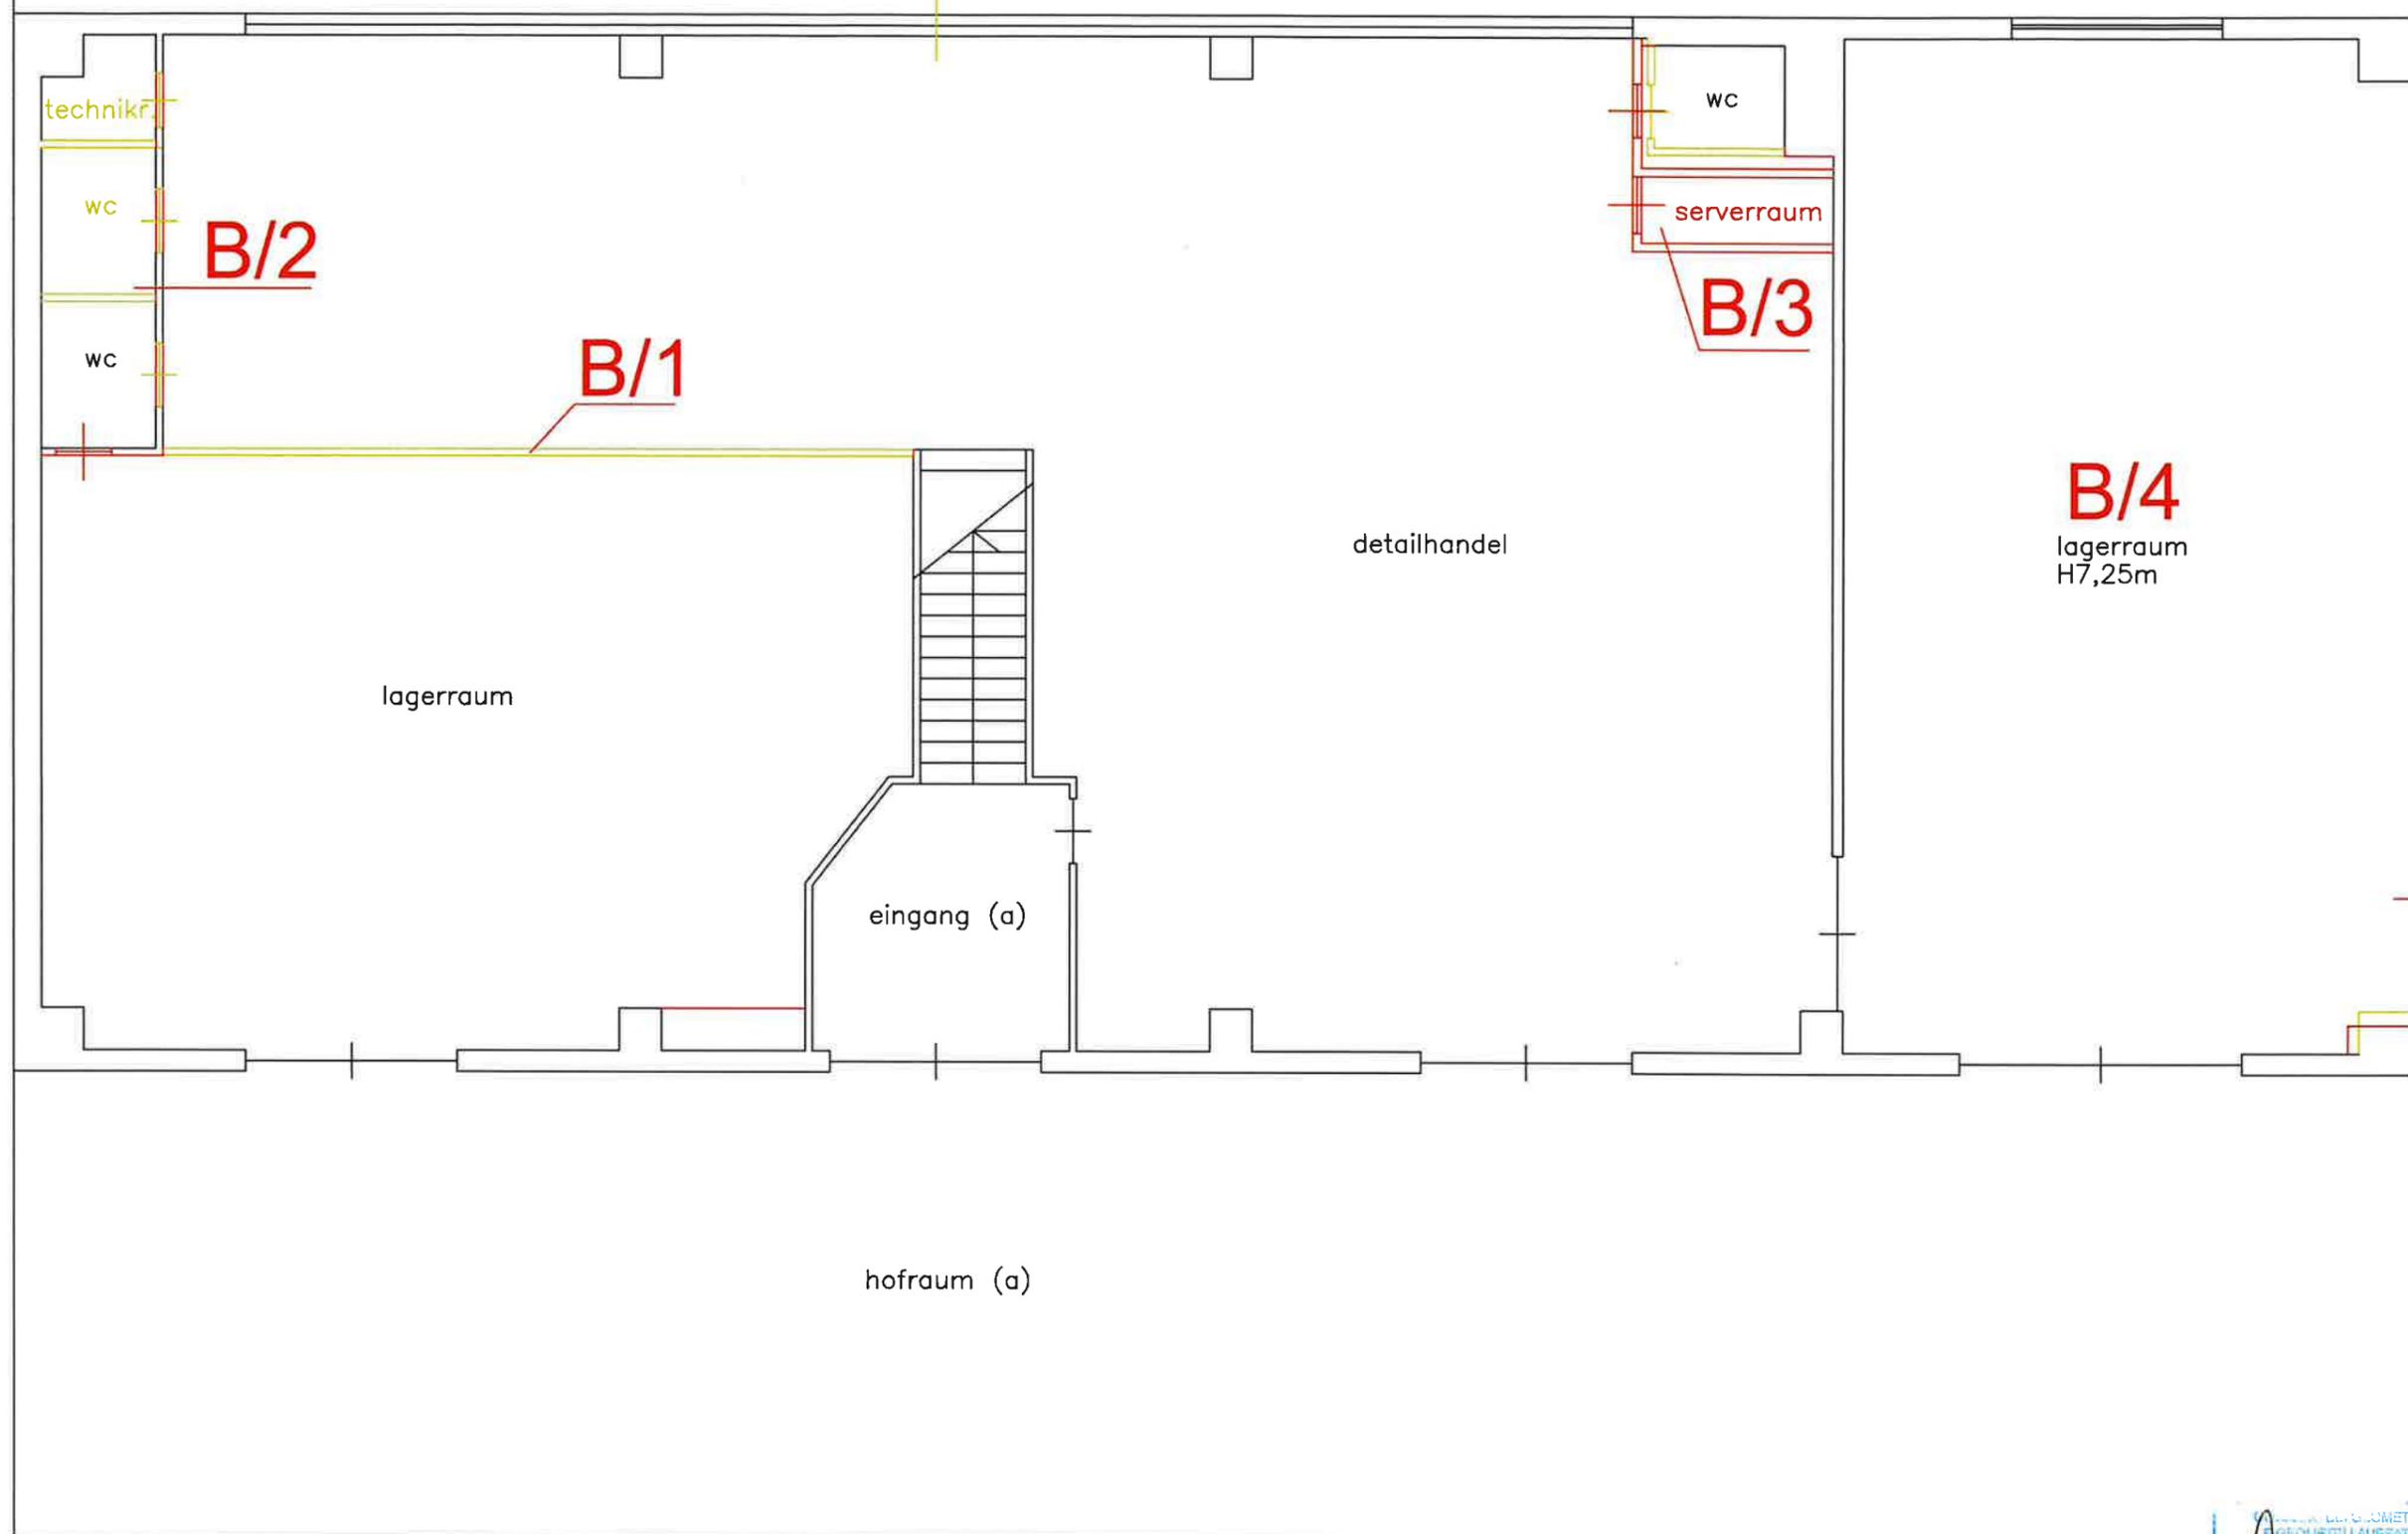
ERDGESCHOSS H: 3,95 – 7,25 m

1) Eine Wand zwischen dem Detailhandel und einem Lager wurde entfernt (siehe Anlage Grundriss B/1).

2) Aus zwei WC's und einem Technikraum wurde illegal ein WC errichtet (siehe Anlage Grundriss B/2).

3) Ein neuer Serverraum wurde illegal errichtet (siehe Gr. B/3).

4) Über einem Lager wurde eine Decke illegal eingezogen (siehe Anlage Grundriss B/4).

Die Errichtung von Zimmern und Nasszellen und der Umwandlung eines Wintergartens in jene Zimmer sind laut derzeitige Gesetzeslage im Gewerbegebiet in diesem Ausmaß nicht erlaubt und müssen rückgebaut werden. Der Unterfertigte kommt auf Kosten von 6.800 Euro pro Rückbau und Entsorgung Zimmer mit Nasszelle, also auf  $10 \text{ mal } 6.800 = 68.000.-$  Euro. Somit entstehen Kosten in der Höhe von Euro  $68.000 + \text{Euro } 8.500 = \text{Euro } 76.500.-$ . Unter Berücksichtigung der Ausführungen im Schätzgutachten des Geom. Mutti und dieser vorliegenden Integration zum Schätzgutachten des Geom. Mutti und unter Berücksichtigung der aktuellen Marktlage, kommt der unterfertigte Geom. Nogglер zum Schluss, dass für die Liegenschaften ein Verkaufswert von **Euro 2.500.000.-** (wobei die Kosten für die Sanierung der baulichen Unregelmäßigen bereits abgezogen wurden) angemessen erscheint.

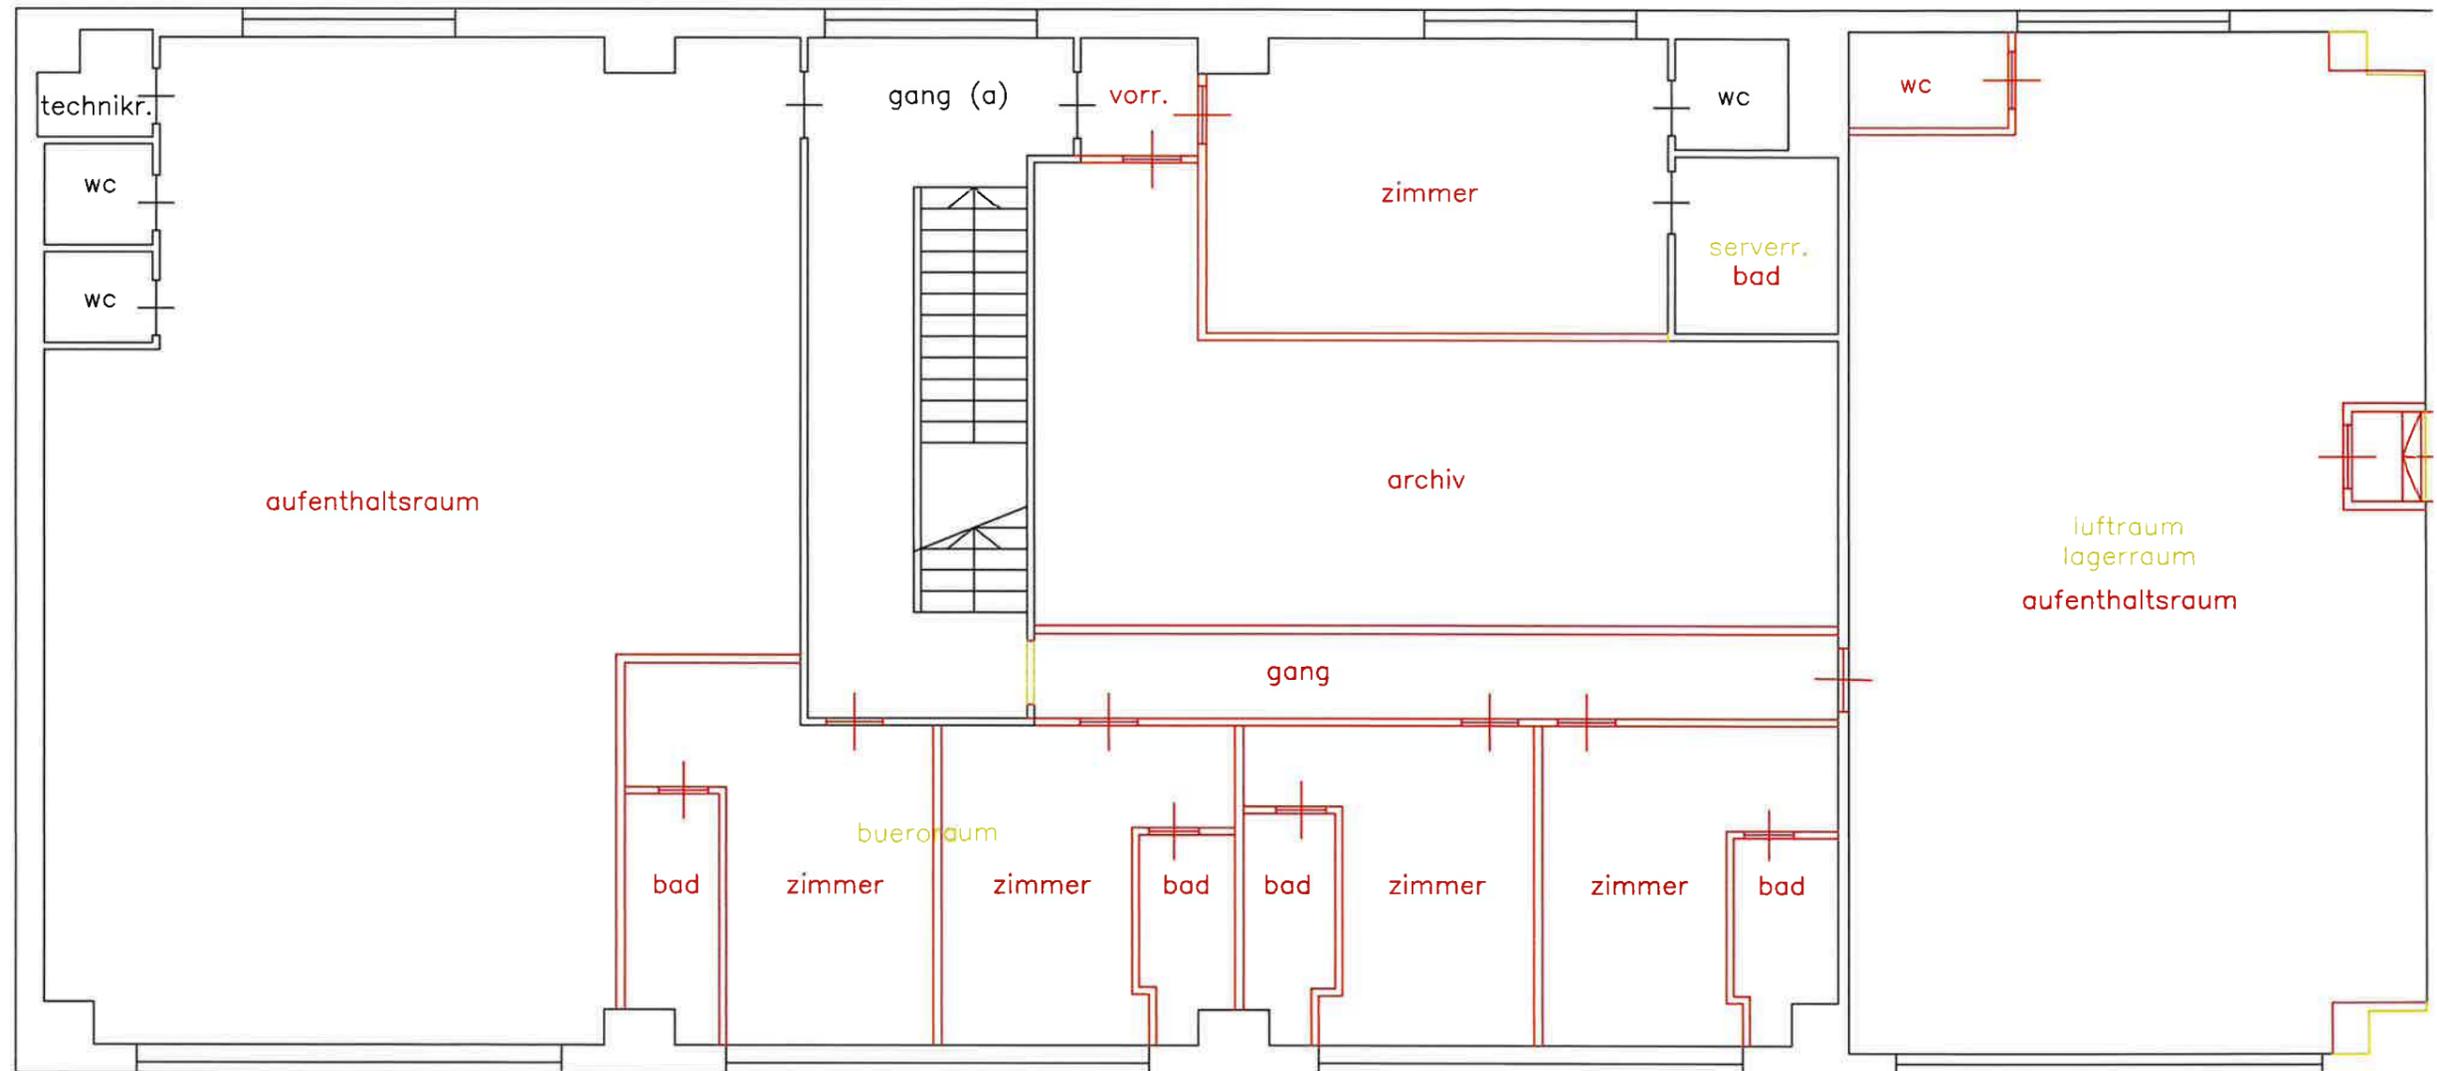
B/5

5) Auf der illegal errichteten Decke wurde ein WC illegal errichtet, weiters wurden 5 Zimmer mit Nasszellen (Bad/WC), 1 Archiv und ein Aufenthaltsraum illegal statt dem genehmigten Großbüroraum errichtet (siehe Anlage Grundriss B/5).

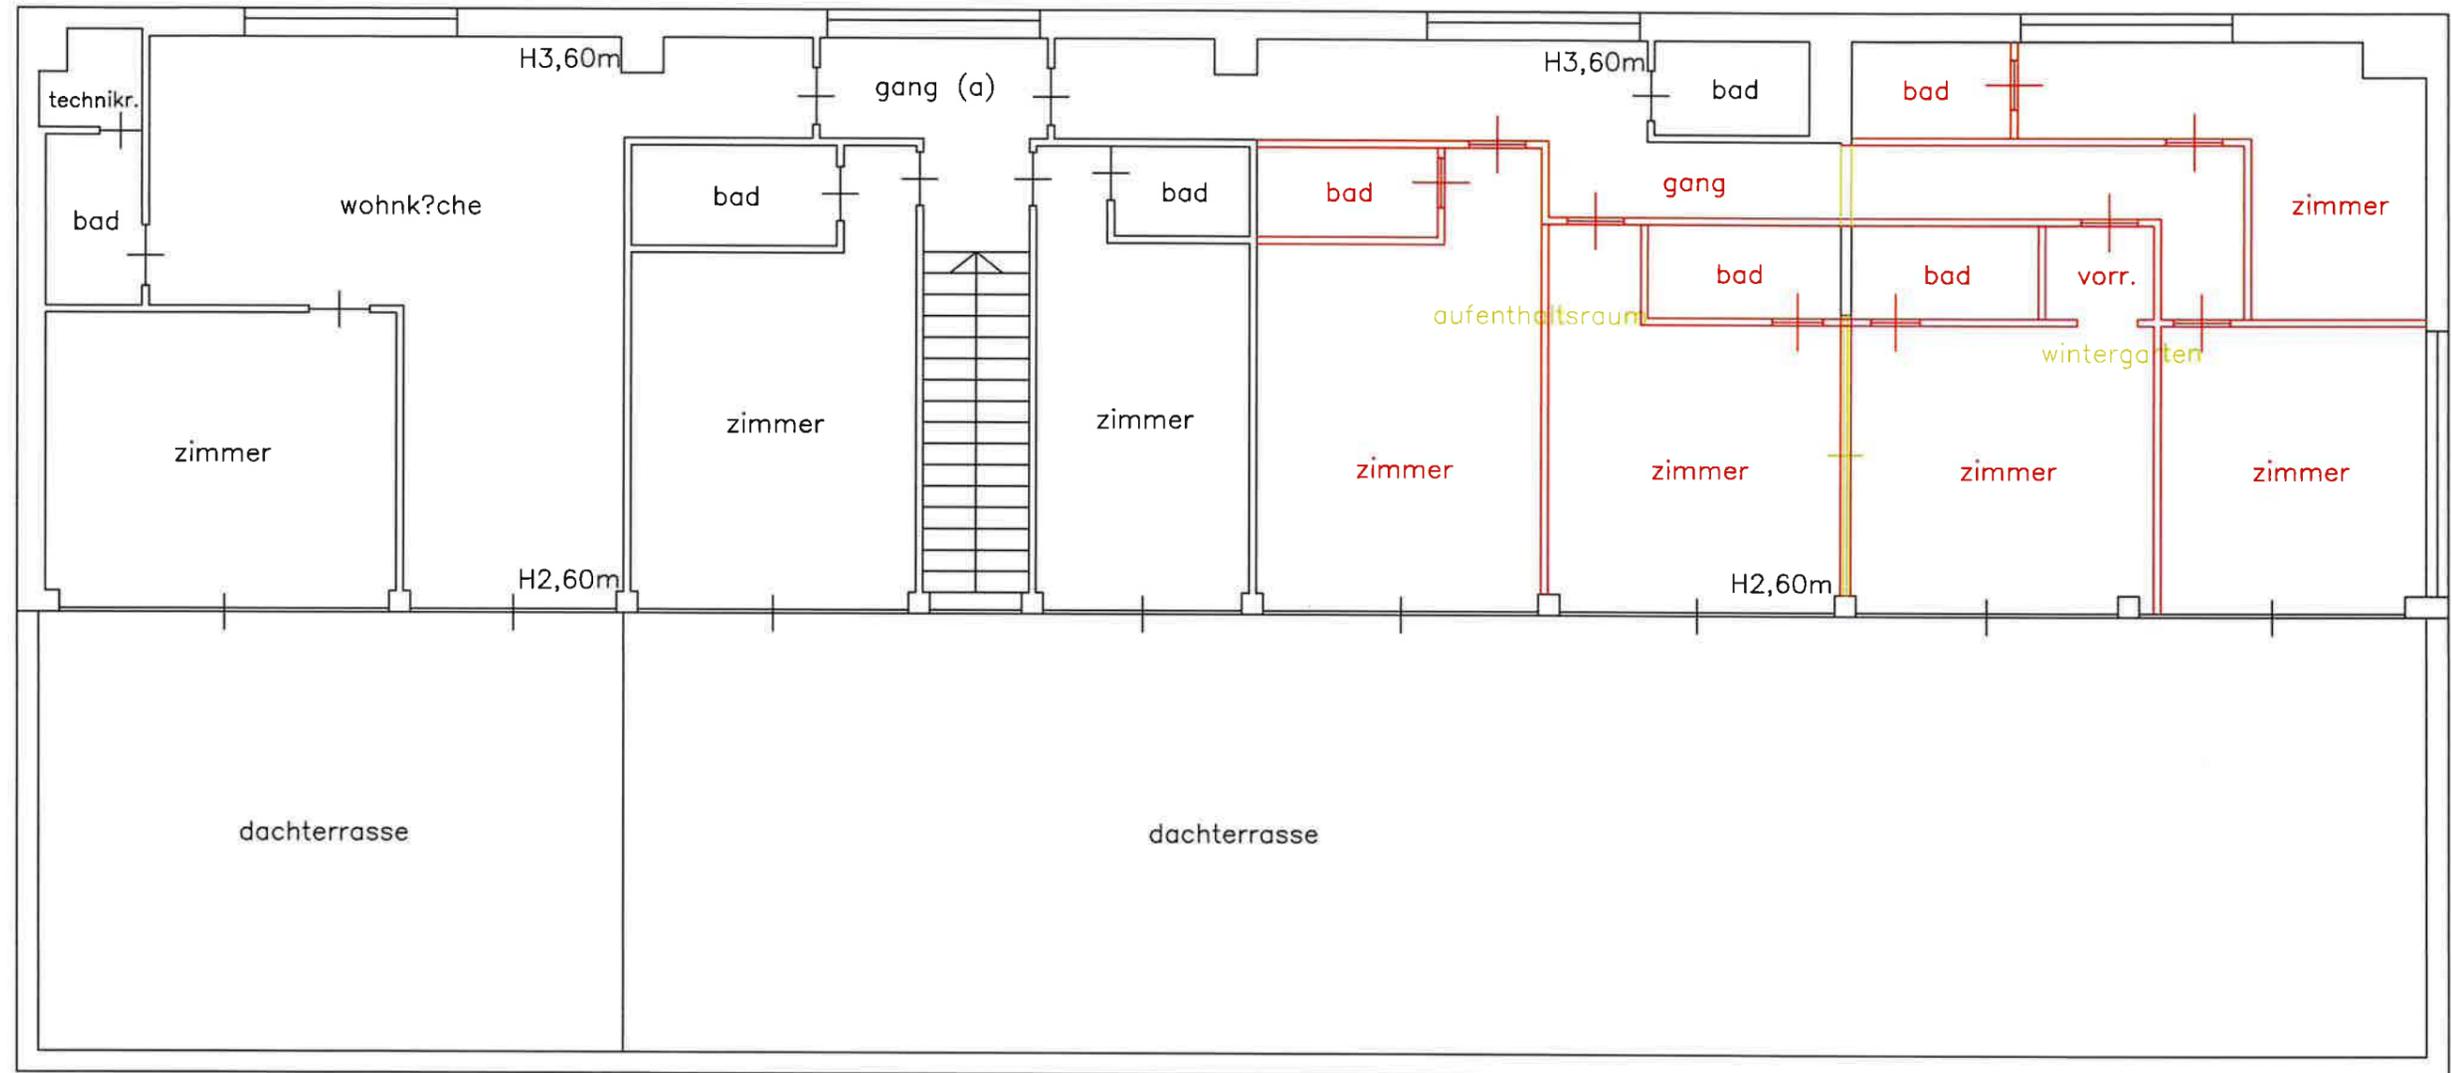
B/6

6) Statt eines genehmigten Wintergartens und Aufenthaltsraumes wurden weiter 5 Zimmer mit Nasszellen (Bad/WC) errichtet (siehe Anlage Grundriss B/6).
