# TRIBUNALE ORDINARIO - TORINO

### 896/2023

## CONSULENZA ESTIMATIVA GIUDIZIARIA

**A** **Posto auto** in SESTRIERE (TO) in località Borgata, in via del Colle n. 2, nella casa di civile abitazione denominata “CONDOMINIO LA SELCE”, della superficie commerciale approssimativamente di **22,00** mq per la quota di 1/1 di piena proprietà (\*\*DATO OSCURATO\*\*)

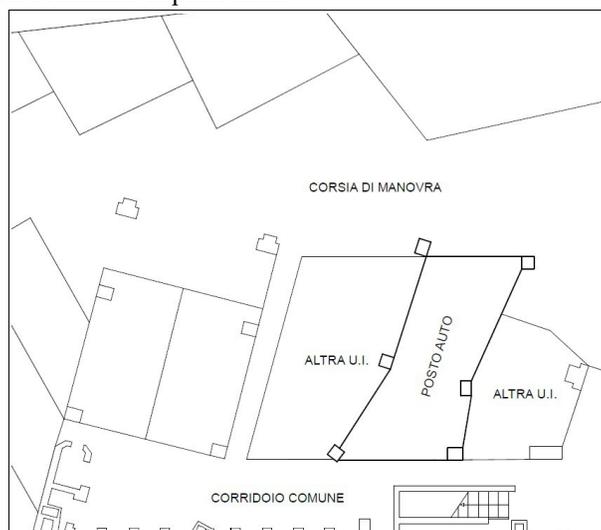
Trattasi di posto auto tracciato sulla pavimentazione dell'autorimessa comune. Per quanto è stato possibile accertare dalle pratiche edilizie prodotte alla CTU scrivente dal Comune di Sestriere con PEC del 22/03/2024, non si rilevano difformità nel tracciamento del posto auto oggetto di pignoramento rispetto al progetto depositato.

Questa situazione è riferita solamente a: posto auto.

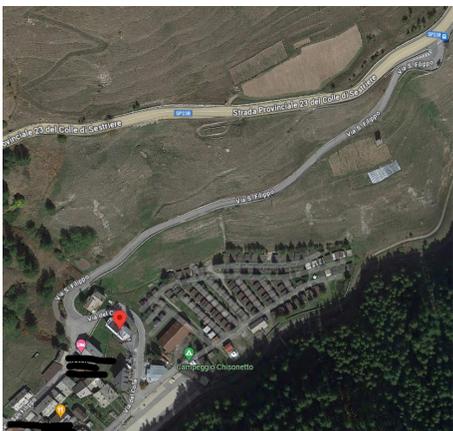
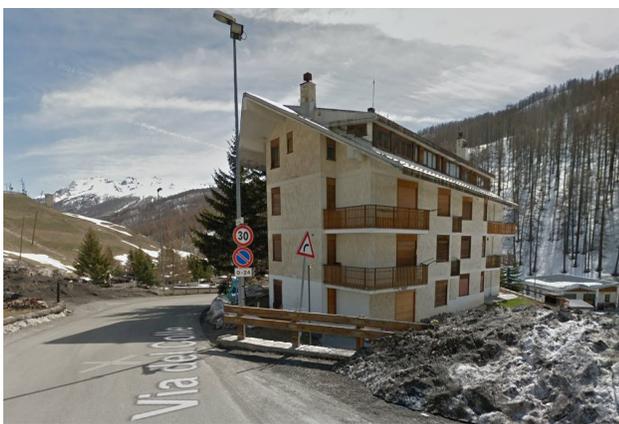
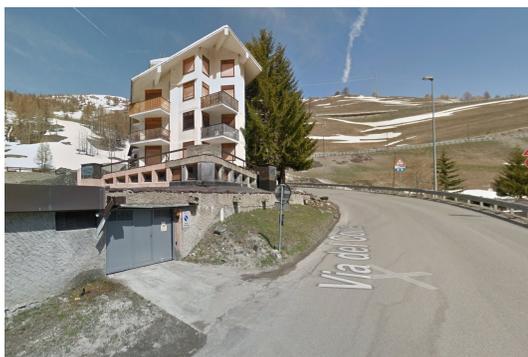
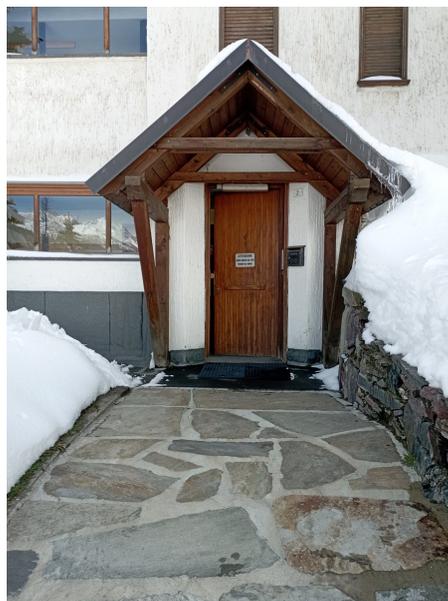
L'unità immobiliare è situata nel comune di Sestriere località Borgata, in via del Colle 2 (cfr fotografie 1, 2).

L'edificio condominiale si sviluppa a 4 piani fuori terra (cfr foto 1,4), con accesso pedonale da via del Colle. L'accesso pedonale ha porta in legno (cfr foto 3) e conduce all'androne ove sono ubicate le scale condominiali per l'accesso ai piani superiori e ai piani interrati (cfr foto 7).

Il piano interrato adibito ad autorimessa (ove è ubicato l'immobile oggetto di giudizio) ha accesso carraio da via del Colle (cfr foto 5) e presenta pavimentazione in cemento e murature intonacate e tinteggiate (cfr foto 6, 8), con pitture di segnalazione gialle e nere alla base dei pilastri (cfr foto 8)

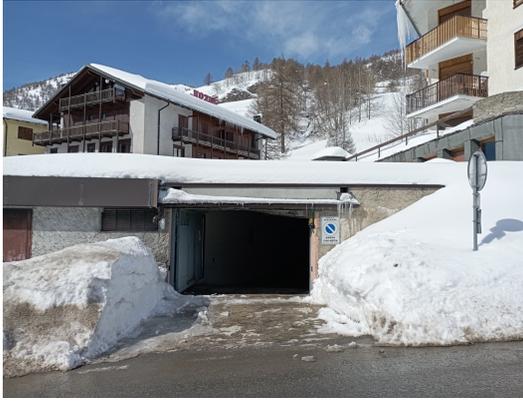
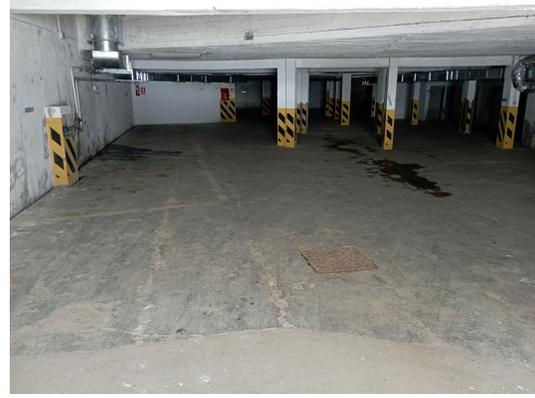
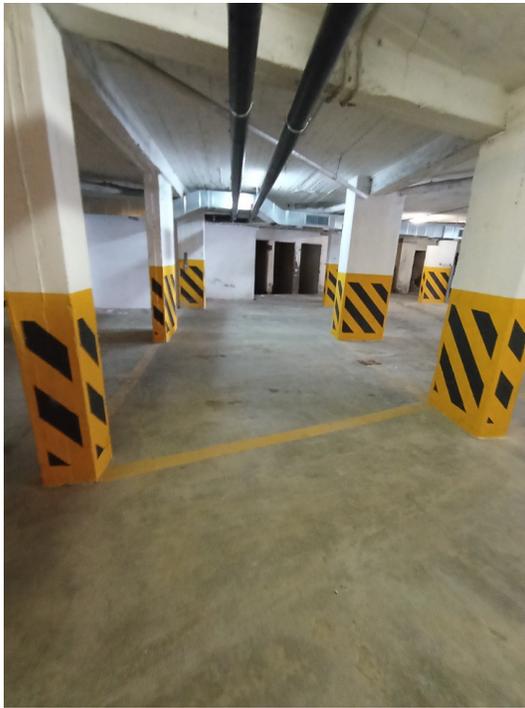
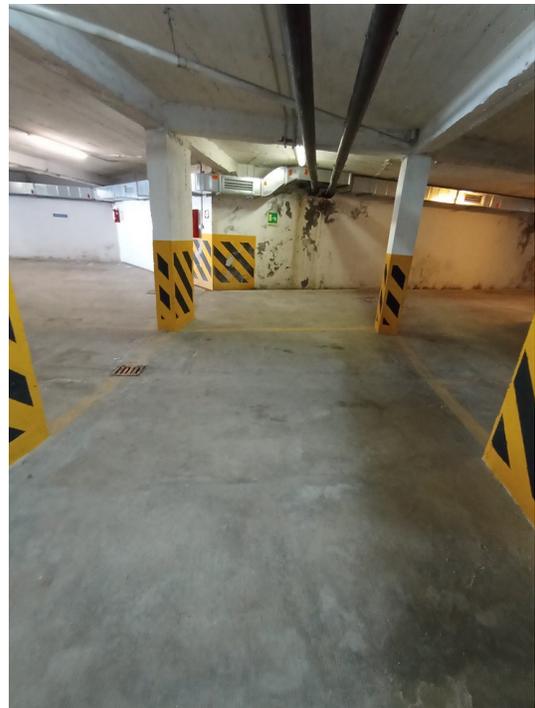
Il posto auto oggetto di pignoramento è ubicato nell'autorimessa al piano interrato con accesso diretto da via del Colle (cfr foto 5) ed è delimitato con linee di demarcazione a vernice di colore giallo tracciate sul pavimento dell'autorimessa (cfr foto 9, 10). L'accesso all'unità immobiliare avviene da rampa carraia con accesso diretto da via del Colle (cfr foto 5, 6, 8)

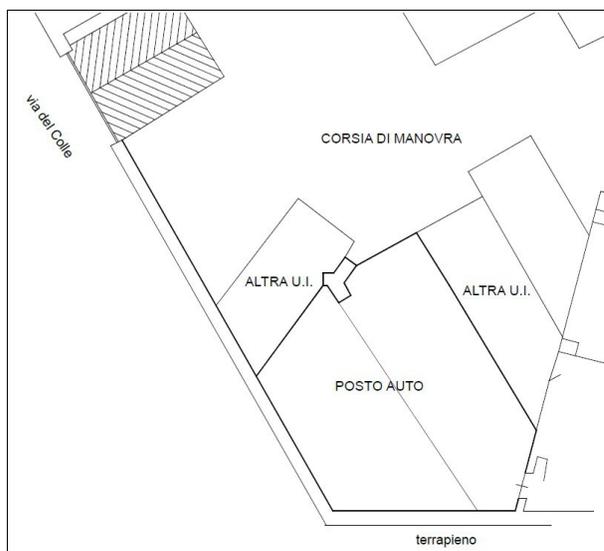
SITUAZIONE ATTUALE

**8.2. CONFORMITÀ CATASTALE:** Si rileva che la planimetria catastale rappresenta un posto auto unico, mentre allo stato dei luoghi il bene pignorato si presenta diviso in due porzioni con linea di demarcazione (posto auto doppio).

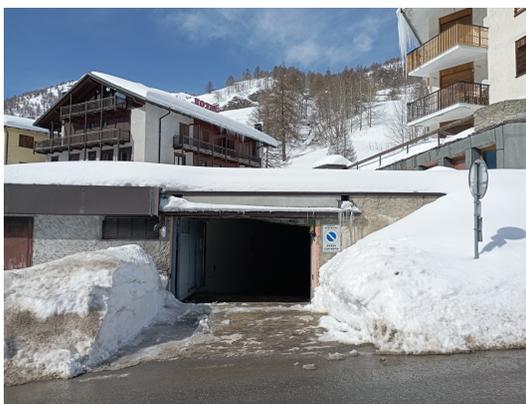
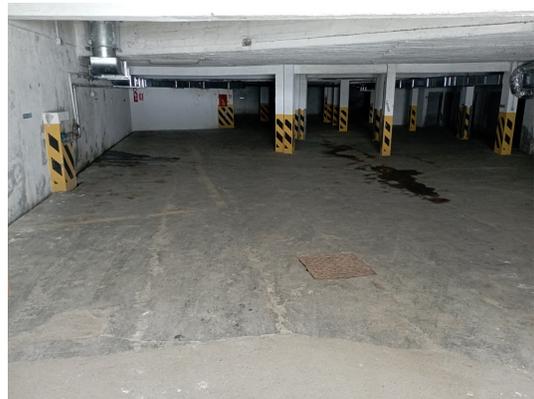
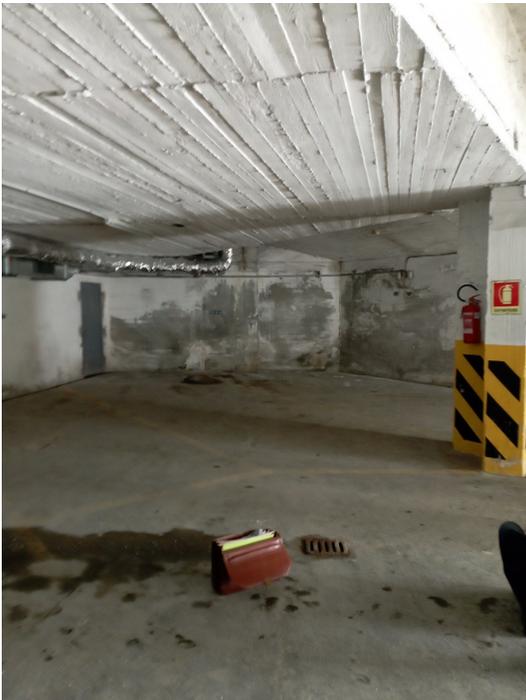
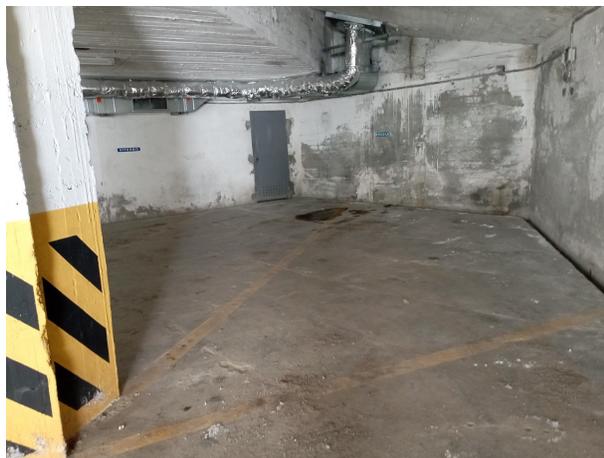
Il posto auto oggetto di pignoramento è ubicato nell'autorimessa al piano interrato con accesso diretto da via del Colle (cfr foto 5) ed è delimitato con linee di demarcazione a vernice di colore giallo tracciate sul pavimento dell'autorimessa (cfr foto 8, 9, 10). L'accesso all'unità immobiliare avviene da rampa carraia con accesso diretto da via del Colle (cfr foto 5, 6). E' presente sul pavimento una linea che divide l'area oggetto di pignoramento in due porzioni (posto auto doppio - cfr foto 10 e paragrafo 11.2 della presente relazione).
