LOTTO N. 2 • Appartamento in Via Dei Monti, 3

Tribunale di Avellino - II Sezione Civile Esecuzioni Immobiliari	
Procedura R.G.E. n.: 65/2016	Lotto 2 Corpo A Appartamento Via Dei Monti, 3 83012 Cervinara (AV)
Giudice dell'esecuzione: Dott.ssa Palladino Michela	PLANIMETRIA
Perito estimatore: Luigi Spina Geometra	Scala 1:100 20/09/2016

Lotto 2 Corpo A

PLANIMETRIA
(opere abusive rispetto alla
concessione n° 166/97 del 5/5/98)

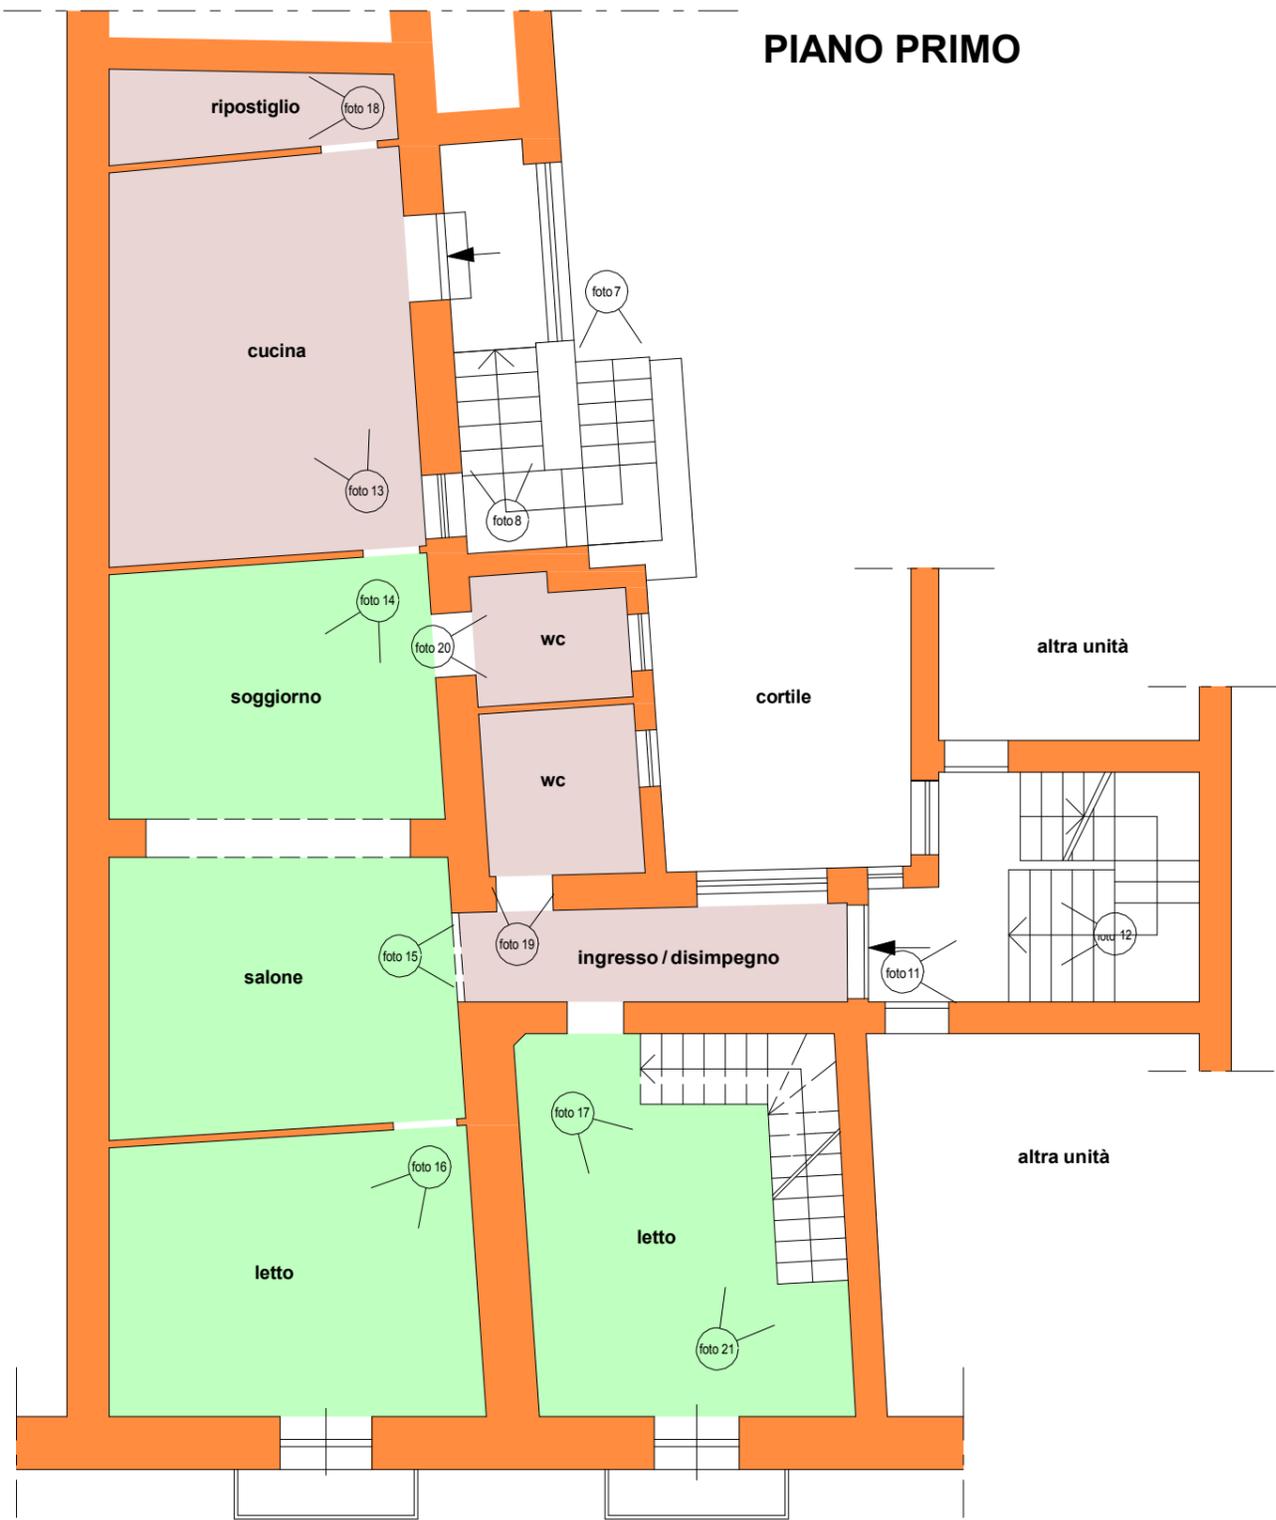
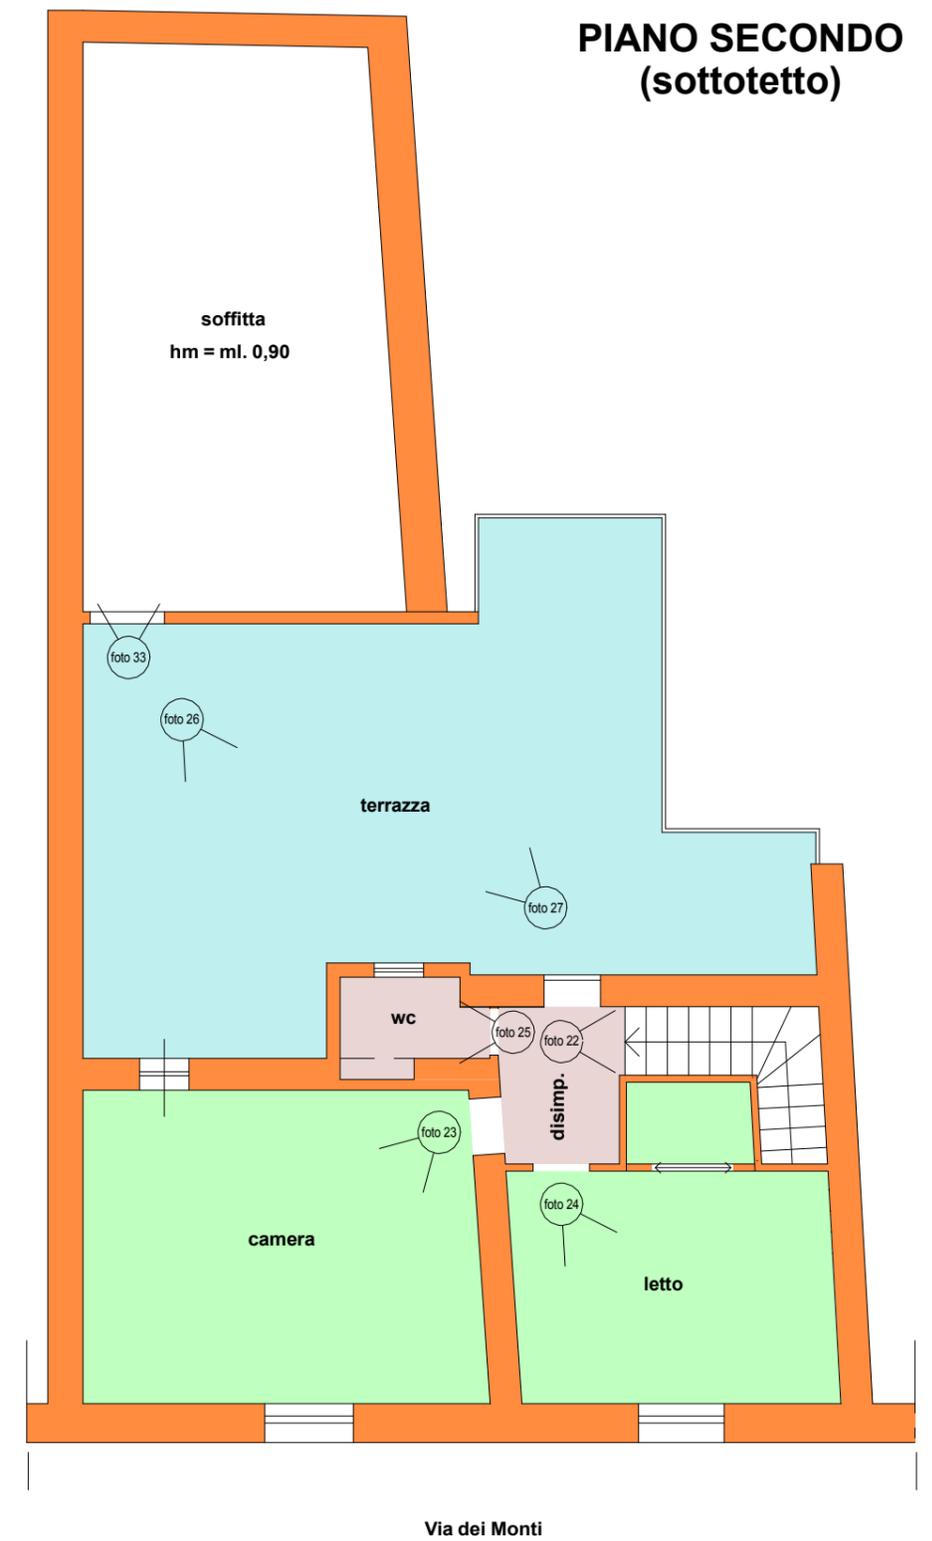
Tribunale di Avellino - II Sezione Civile Esecuzioni Immobiliari	
Procedura R.G.E. n.: 65/2016	Lotto 2 Corpo A Appartamento Via Dei Monti, 3 83012 Cervinara (AV)
Giudice dell'esecuzione: Dott.ssa Palladino Michela	PLANIMETRIA (coni ottici)
Perito estimatore: Luigi Spina Geometra	Scala 1:100 20/09/2016

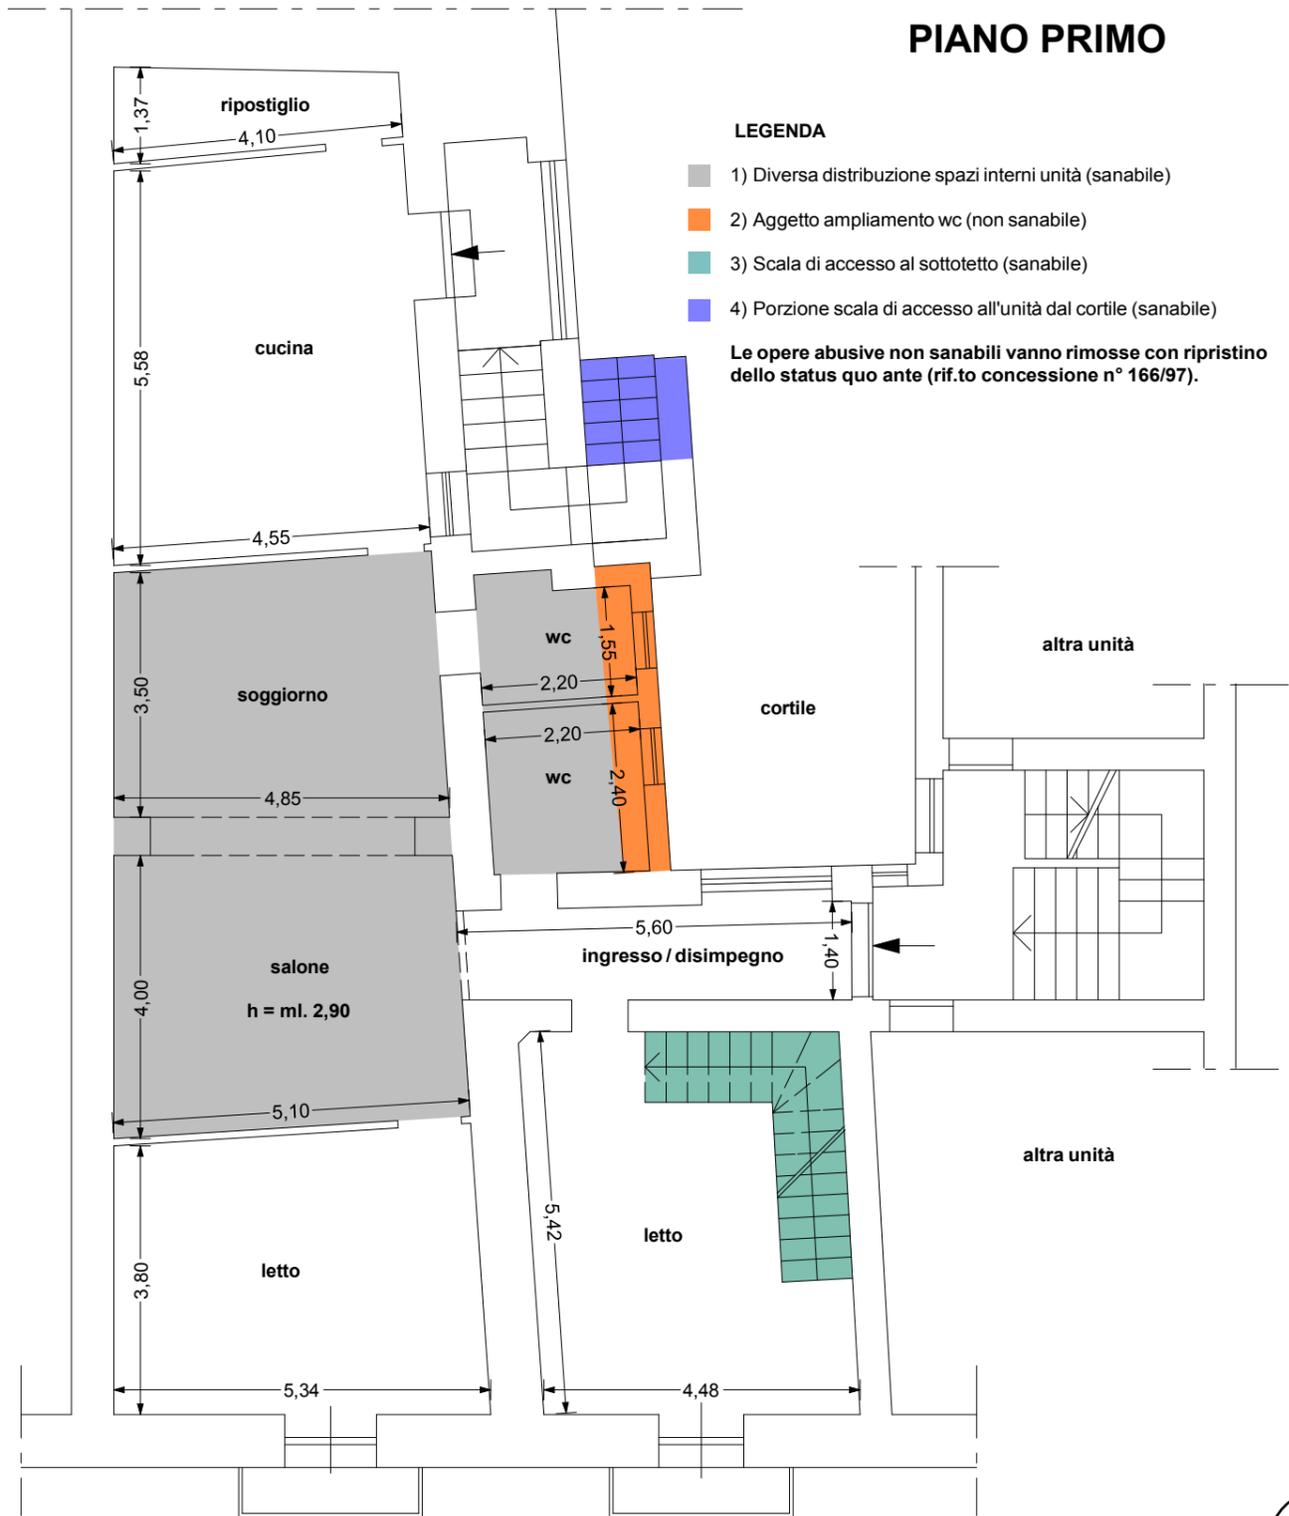
PIANO PRIMO

- 1) Diversa distribuzione spazi interni unità (sanabile)
- 2) Aggetto ampliamento wc (non sanabile)
- 3) Scala di accesso al sottotetto (sanabile)
- 4) Porzione scala di accesso all'unità dal cortile (sanabile)

Le opere abusive non sanabili vanno rimosse con ripristino dello status quo ante (rif.to concessione n° 166/97).

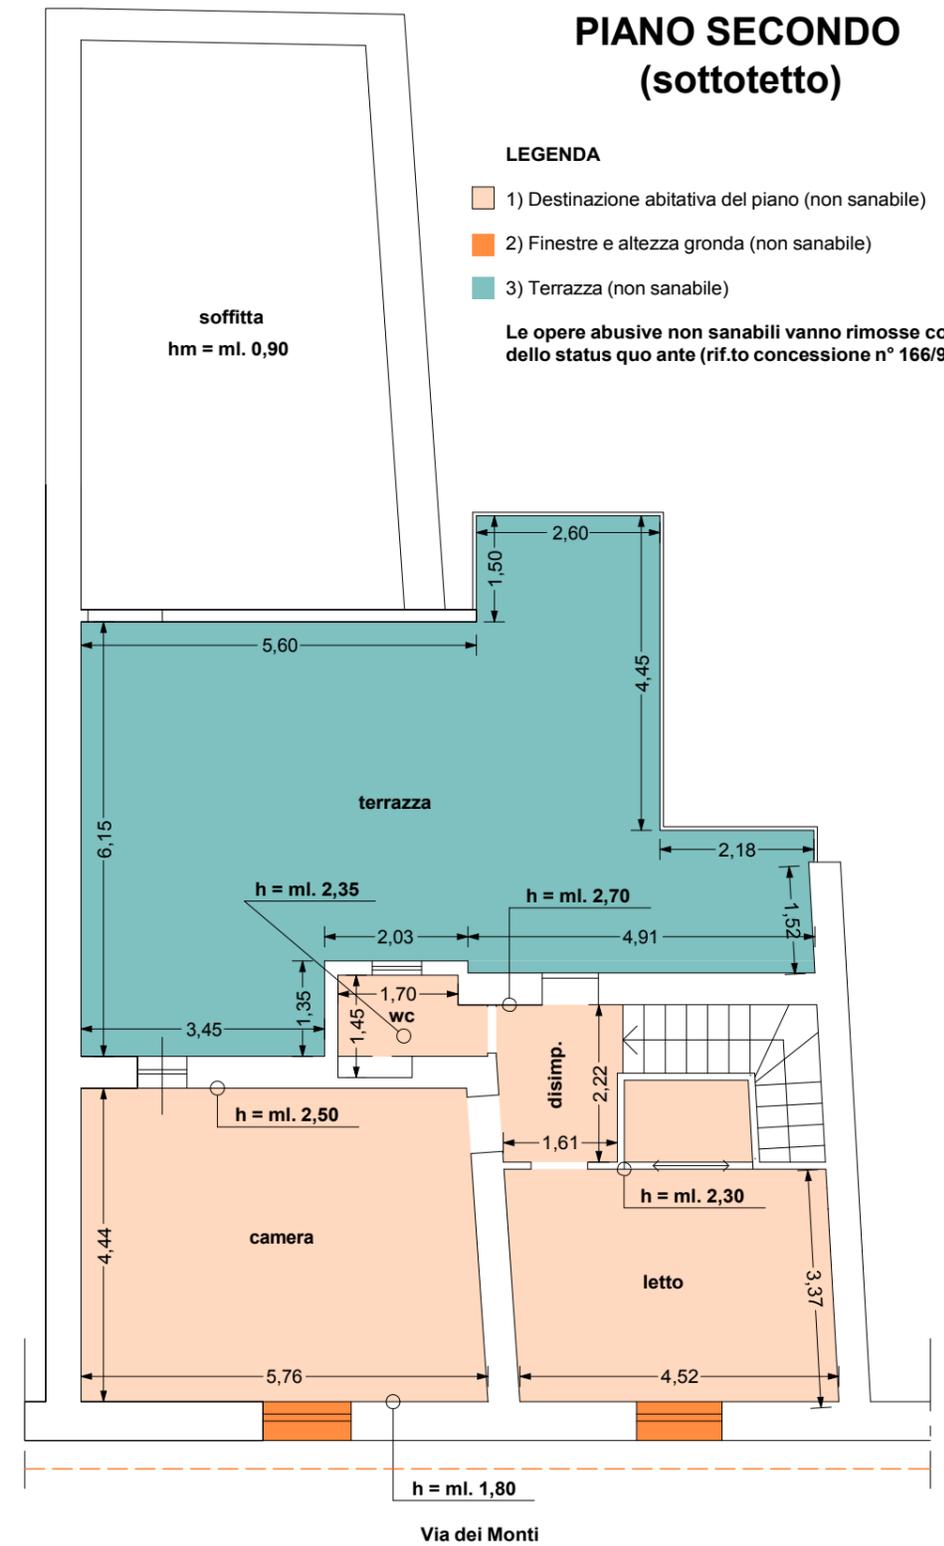
PIANO SECONDO (sottotetto)

- 1) Destinazione abitativa del piano (non sanabile)
- 2) Finestre e altezza gronda (non sanabile)
- 3) Terrazza (non sanabile)

Le opere abusive non sanabili vanno rimosse con ripristino dello status quo ante (rif.to concessione n° 166/97).
