TRIBUNALE ORDINARIO - LECCO

CONSULENZA ESTIMATIVA GIUDIZIARIA

LOTTO 1

SPAZIO DIREZIONALE AUTONOMO AD USO SOCIALE

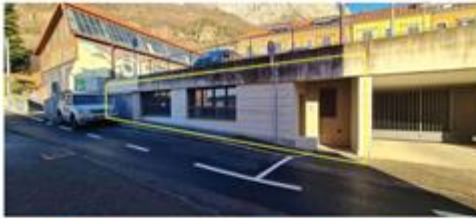
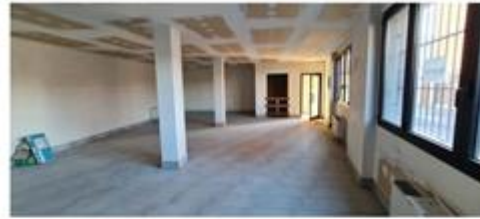
Viste esterne fronte sud.

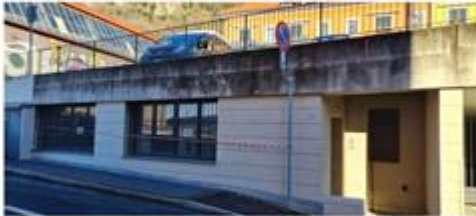
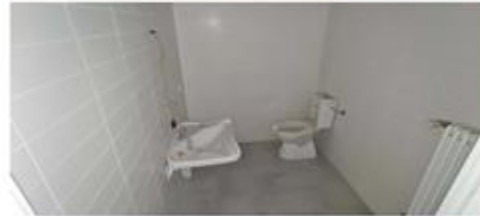
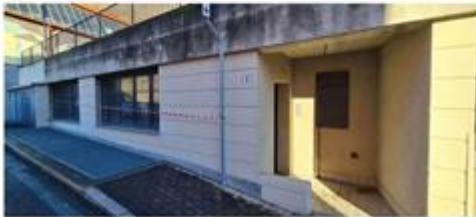
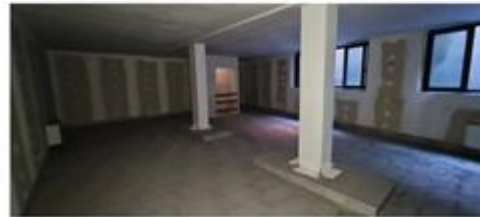
Gli spazi sono nuovi, mai stati utilizzati e non ancora tinteggiati, si presentano in ottime condizioni, fatta eccezione per una infiltrazione nel secondo piano interrato nel sotto-finestra della bocca di lupo più prossima alla scala (infiltrazione probabilmente dovuta alla mancata manutenzione della bocca di lupo, per otturazione dello scarico), e per dei fenomeni di parziale distacco dell'intonaco alla base delle murature del vano ascensore.

Viste interne piano seminterrato, bagno, piano secondo interrato.

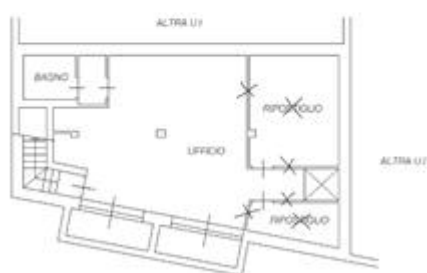
PIANO SECONDO SOTTOSTRADA

Sono state rilevate le seguenti difformità: 1) nella planimetria catastale sono presenti le medesime difformità riscontrate con gli elaborati ; 2) l'indirizzo catastale non è corretto, poiché l'unico ingresso del fabbricato è posto sulla via Pio Galli al civico 4 (normativa di riferimento: (normativa di riferimento: D.P.R. 1142/1949 e s.m.i.)

(h=2.70 mt.)

Planimetria catastale (NB i ripostigli al piano secondo sottostrada non sono presenti).

Le difformità sono regolarizzabili mediante: redazione pratica DOCFA di variazione catastale per migliore rappresentazione della planimetria catastale e correzione dell'indirizzo catastale
