**TRIBUNALE DI VICENZA**  
**SEZIONE ESECUZIONI IMMOBILIARI**

**PROCEDURA N. 012/2024 RGE**

**ELABORATO PERITALE**

Identificazione beni: Beni in Sossano (VI), Via Croce di Pietra n. 21

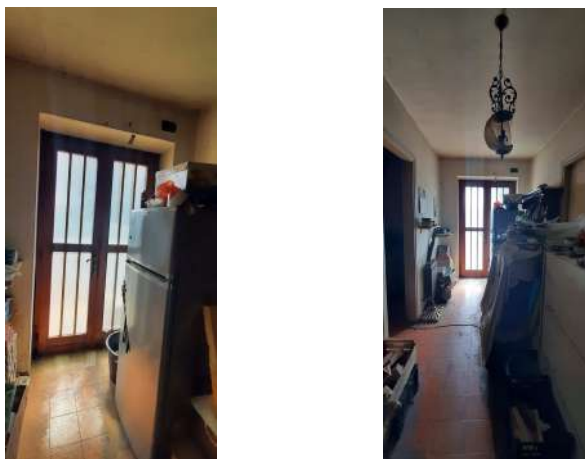
**Figura 6 ingresso e locale disimpegno**

- riscaldamento a gasolio in disuso privo di caldaia, attualmente viene utilizzata una stufa a legna sita nel disimpegno centrale;
- per l'acqua calda sanitaria vi è boiler in disuso installato nel locale c.t.;
- il locale bagno non è utilizzabile per impiantistica guasta;
- condizioni igienico sanitarie pessime;
- l'appartamento risulta essere completamente ingombro di arredi e/o rifiuti che hanno ostacolato i rilievi dell'esperto.

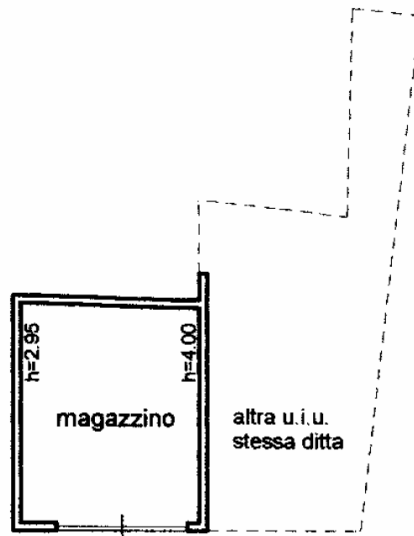
**Figura 17. Planimetria Piano Terra**

Il bene è composto da 1 locale magazzino e presenta un'altezza interna minima di circa 2,95 m e massima di circa 4,00 m, l'esposizione è ovest-est.

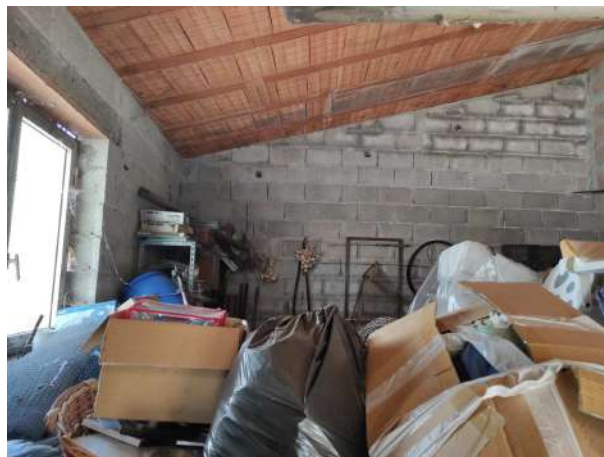
**Figura 19 locale magazzino**

- Il magazzino risulta essere completamente ingombro di arredi e/o rifiuti che hanno ostacolato i rilievi dell'esperto.

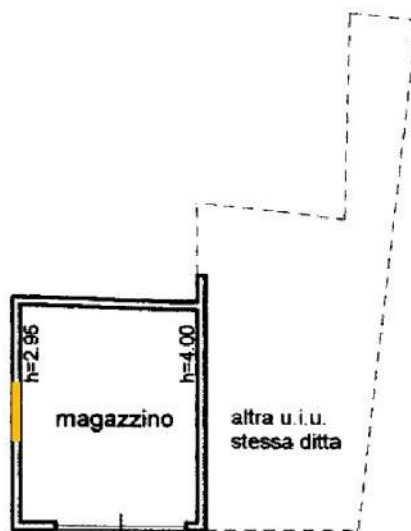
Figura 23 Schema grafico difformità

A seguito si producono copia della planimetria catastale del bene, dello schema grafico con evidenziate le difformità, dell'elaborato planimetrico e della mappa catastale.
