CONSULENZA TECNICA ESTIMATIVA

nel Procedimento Esecutivo Immobiliare RGE 760/21

LOTTO UNICO

Fabbricato – Borgo Gran Bosco 11 – Villar Focchiardo (To)

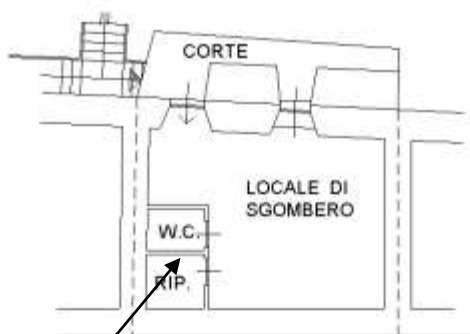
PIANO TERRA

La planimetria catastale non corrisponde allo stato dei luoghi (**allegato 3**).

Muro non realizzato

A tal proposito occorrerà predisporre istanza di Sanatoria e successiva variazione catastale, le cui spese tecniche possono attestarsi all'incirca di €. 5.000,00 (compresa Iva e cassa) mentre la sanzione potrebbe essere di €. 1.000,00 salvo diverse disposizioni dell'UTC e fatti salvi i diritti di terzi; occorrerà poi predisporre gli interventi edilizi che potrebbero attestarsi all'incirca di €. 6.000,00 (Iva compresa).

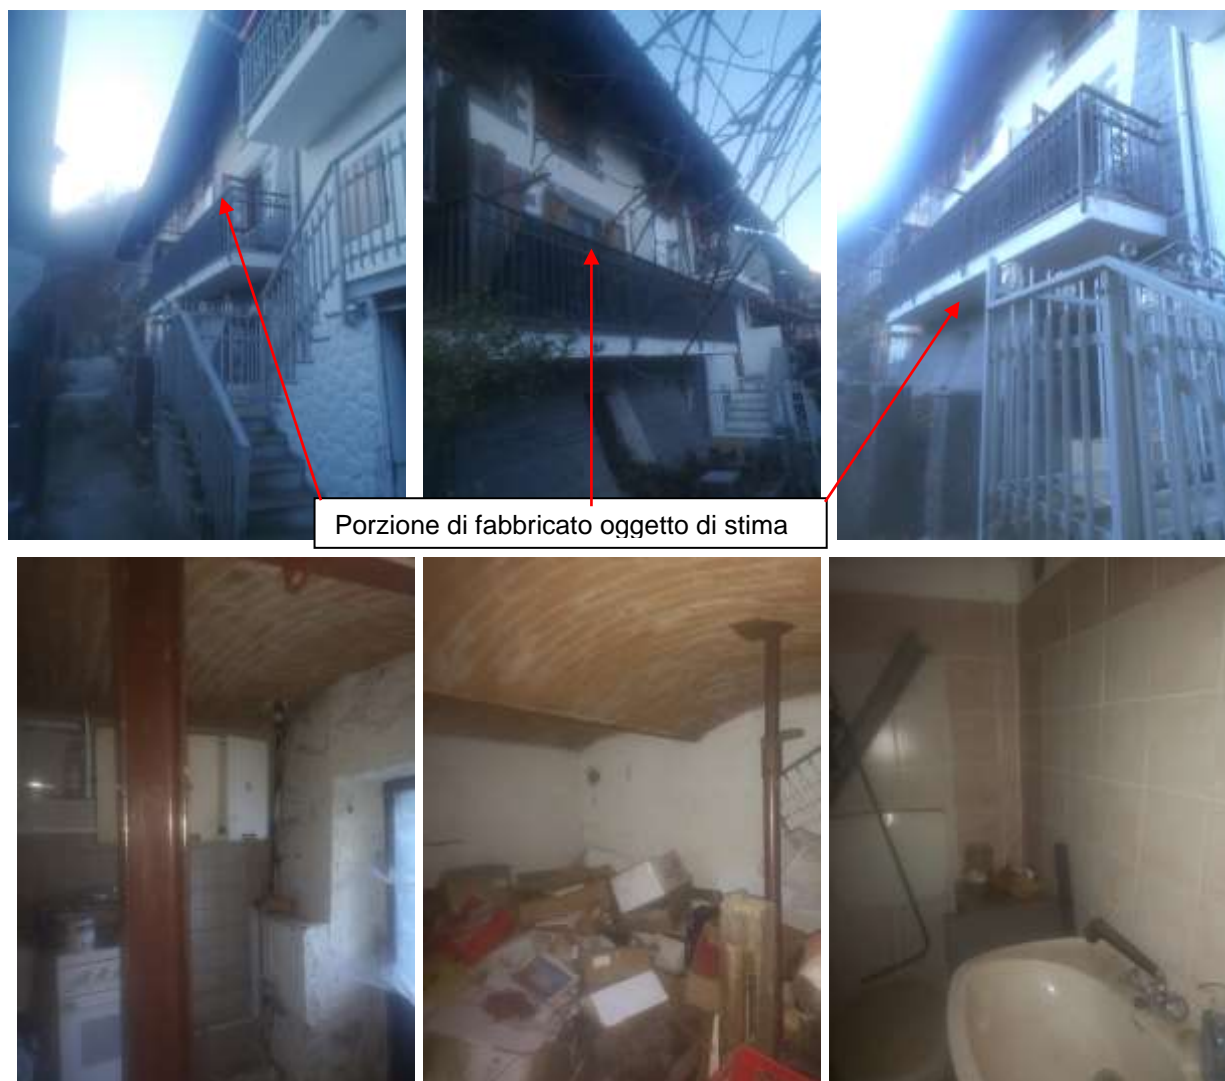
Al piano terreno dell'immobile si accede dalla via, posta sul lato sud, tramite porta di accesso in legno e vetro, il pavimento è in piastrelle, le pareti sono intonacate ed in parte rivestite con piastrelle, soffitto in voltini con mattoni a vista.

Nel locale è stato ricavato un ripostiglio nel quale sono stati installati un lavabo ed un water.

Nel deposito risulta essere interrata una fossa biologica, facente parte dell'impianto di scarico dei reflui che prevede, nella via pubblica, la presenza di un pozzo stagno; al momento della visita non è stato possibile accertare il corretto funzionamento del sistema di scarico e non erano disponibili le ricevute di svuotamento del pozzo.

La finestra è in legno e vetro ed è protetta da una grata.

Non è presente impianto di riscaldamento mentre è presente impianto elettrico al momento non funzionante perché non alimentato

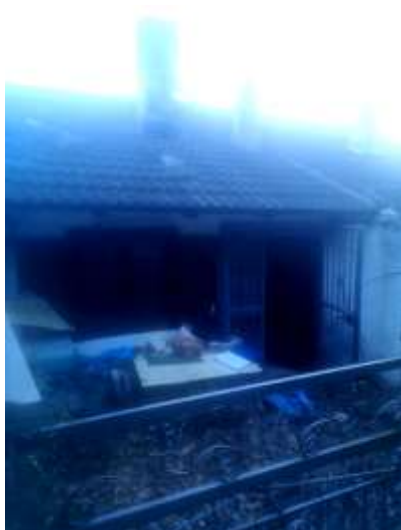
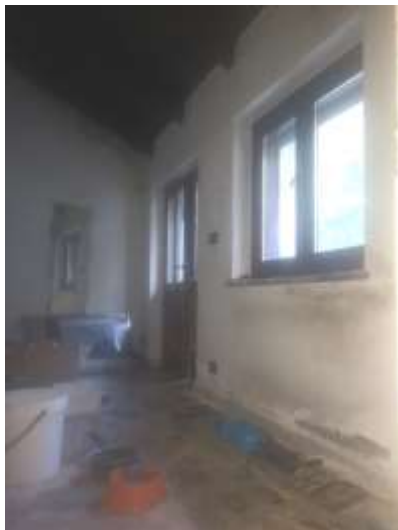
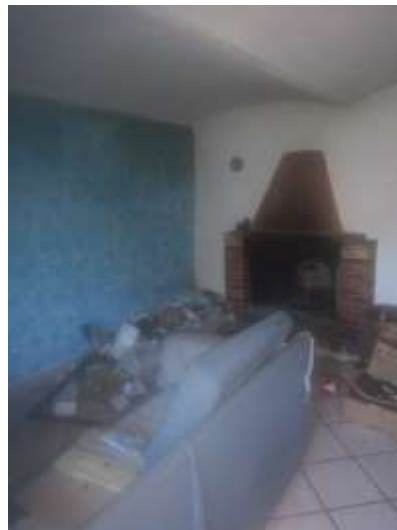
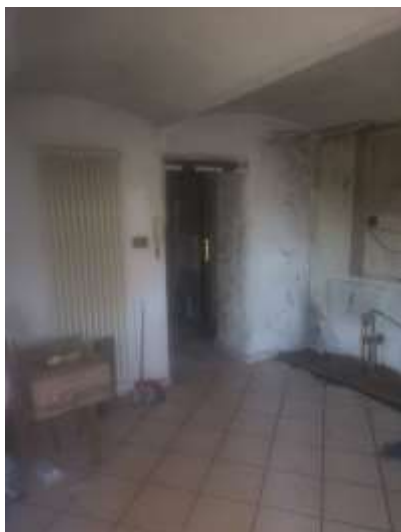
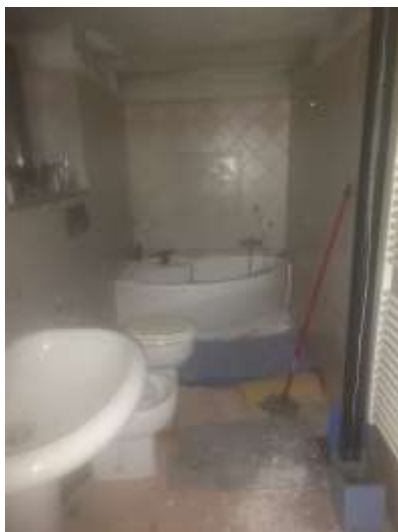
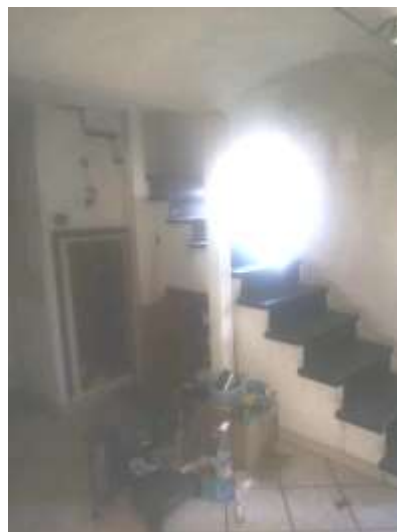
Al piano primo si accede da un cortile di proprietà, posto sul lato nord, tramite porta in legno e vetro, protetta da grata in ferro, che immette nell'ingresso dal quale si accede ad una cucina/soggiorno, i pavimenti sono in piastrelle, pareti e soffitto intonacati a civile ad eccezione di quello dell'ingresso che è in legno. Il bagno ha pavimentazione in piastrelle, pareti rivestite in ceramica, soffitto intonacato a civile. Nel locale sono presenti sanitari in porcellana di colore bianco e precisamente lavabo, bidet water mentre la vasca è in materiale plastico.

I serramenti sono in legno e vetrocamera, dove presenti ci sono degli scuri in legno; il balcone è in cemento armato con pavimentazione in piastrelle e ringhiera in ferro.

Impianto di riscaldamento con elementi radianti in alluminio, impianto elettrico di tipo incassato; per entrambi gli impianti non è stato possibile verificare il funzionamento poiché in disuso.

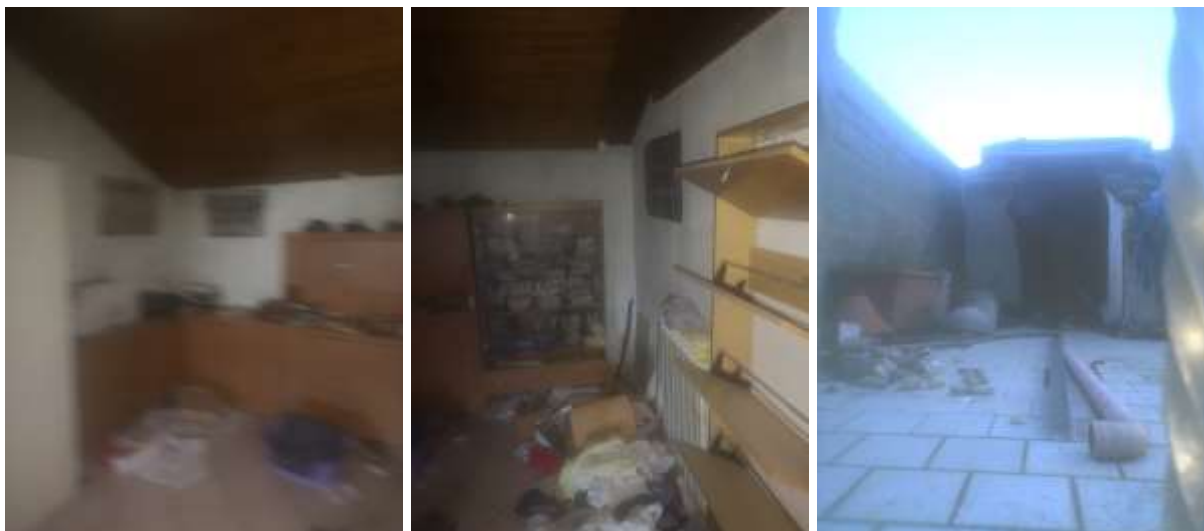
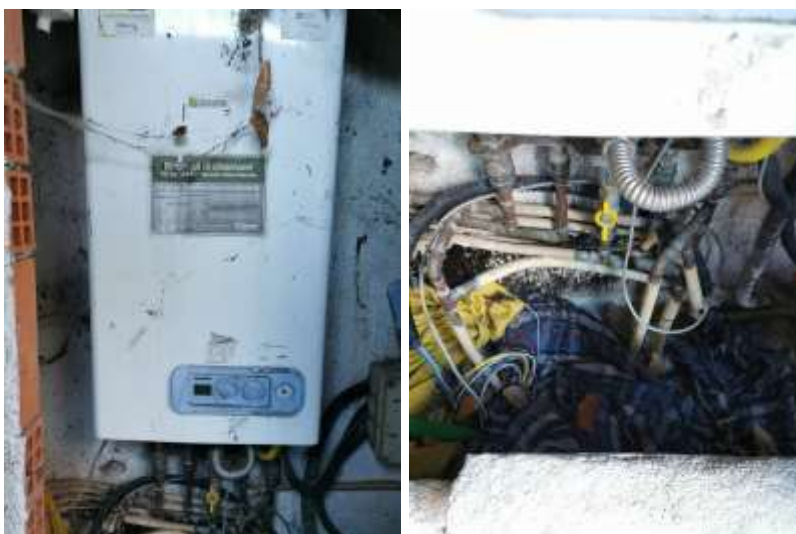
Al piano mansardato si accede mediante una scala interna presente nel soggiorno/cucina, i pavimenti sono in piastrelle, pareti intonacate a civile, solaio inclinato in legno, porta di accesso al terrazzo in ferro.

Terrazzo piastrellato con ringhiera in ferro. Sul terrazzo è stato ricavato il locale centrale termica dove è installata la caldaia che al momento non è funzionante.

Elementi radianti in ghisa ed impianto elettrico incassato.

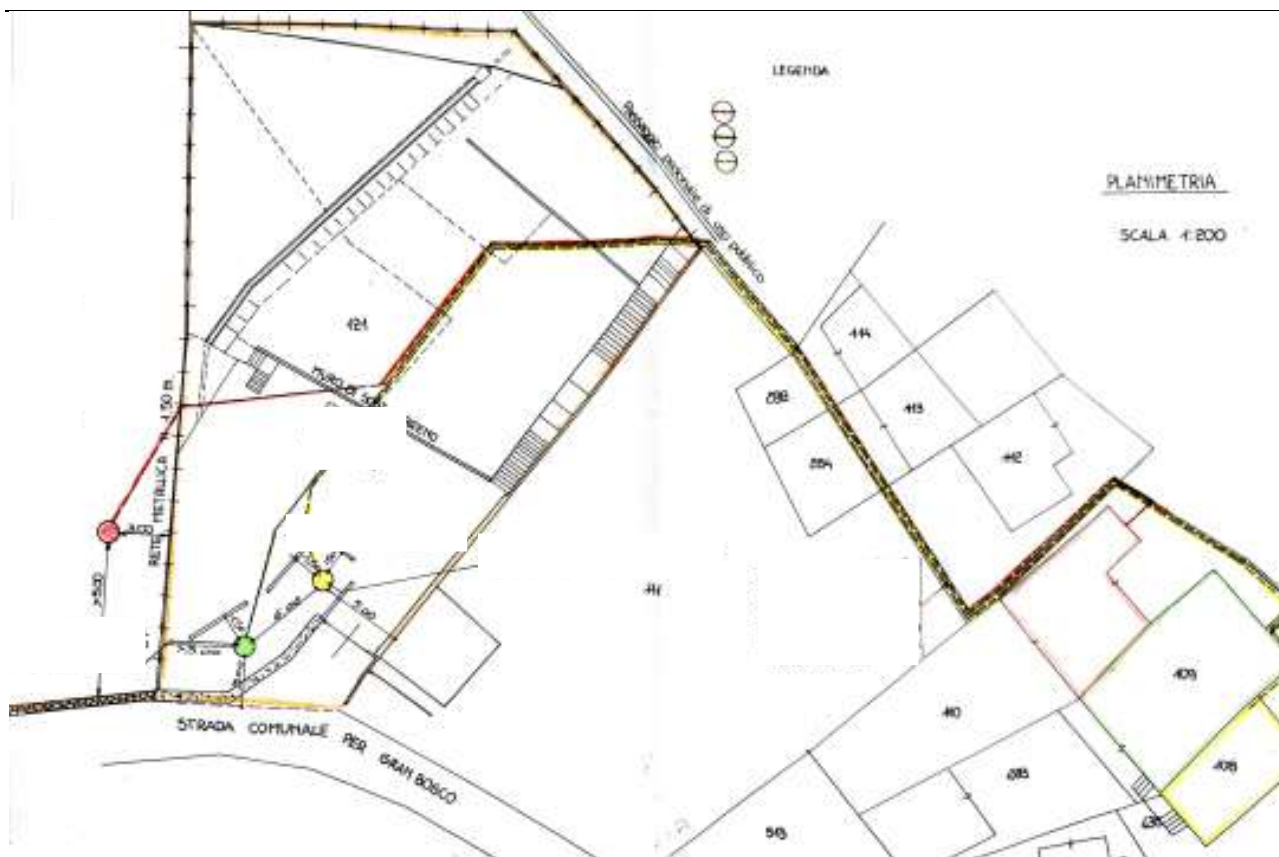
L'impianto di riscaldamento è alimentato da bombolone a GPL installato sul mappale foglio 17 numero 121.

Di seguito lo schema con il percorso della tubazione del GPL così come indicato dall'esecutata ma che dovrà essere oggetto di verifica.

- È stata demolita una pozione di scala di accesso al balcone del piano primo senza la necessaria istanza
- Il locale ricavato all'interno del deposito non risponde a quanto previsto nella concessione n. 1165 del 1990.
- Le tramezzature del locale sottotetto non corrispondono a quelle autorizzate con Concessione 2102 del 2002
- Sul lato nord la posta di accesso non è stata realizzata dove progettato ed inoltre è stata realizzata una nuova finestra.
- Occorre regolarizzare il locale dove è installata la caldaia.
- Occorre verificare la rispondenza alle Norme dello scarico dei reflui e degli impianti di GPL.
