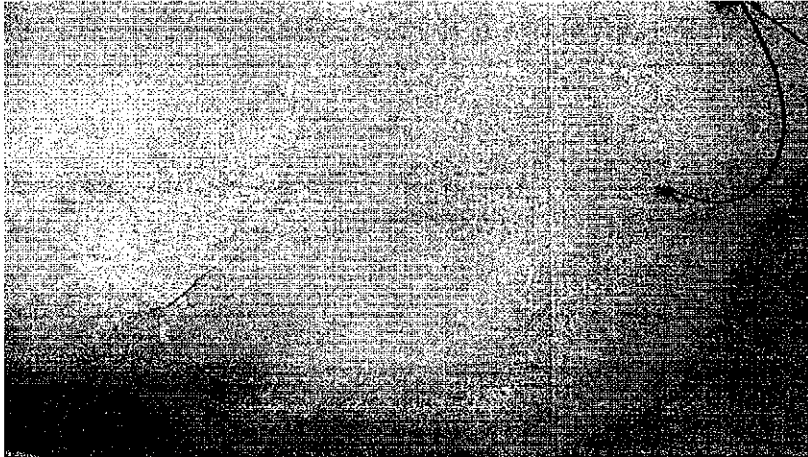
Problemi di infiltrazione soffitto cucina a ovest

Lo stato attuale necessita di alcuni interventi di ordinaria e straordinaria manutenzione, in più punti si sono individuate a soffitto problematiche di infiltrazione, probabilmente non collegate tra loro che devono essere analizzate e risolte. Anche i muretti interni esterni dei poggioli e i soffitti delle terrazze devono subire interventi di manutenzione.
