TRIBUNALE ORDINARIO - TORINO

399/2024

CONSULENZA ESTIMATIVA GIUDIZIARIA

BENI IN TORINO CORSO REGINA MARGHERITA 262

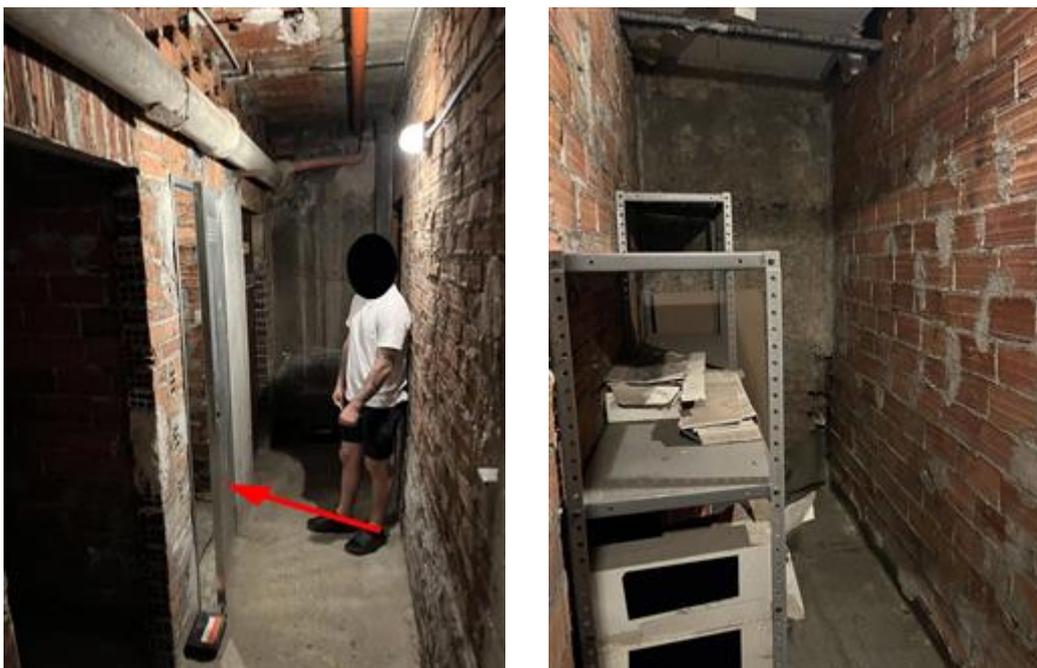
Planimetria catastale della cantina

Coerenze: Cantina "14", corridoio comune, cantina "16", terrapieno, salvo altri.
