PERIZIA DI STIMA IMMOBILIARE

LOTTO UNICO

Tribunale di Palermo
Sezione VI Esecuzioni Immobiliari
R.G.Es. 2/2023
LOTTO UNICO
Esperto stimatore: Arch. Claudia Failla

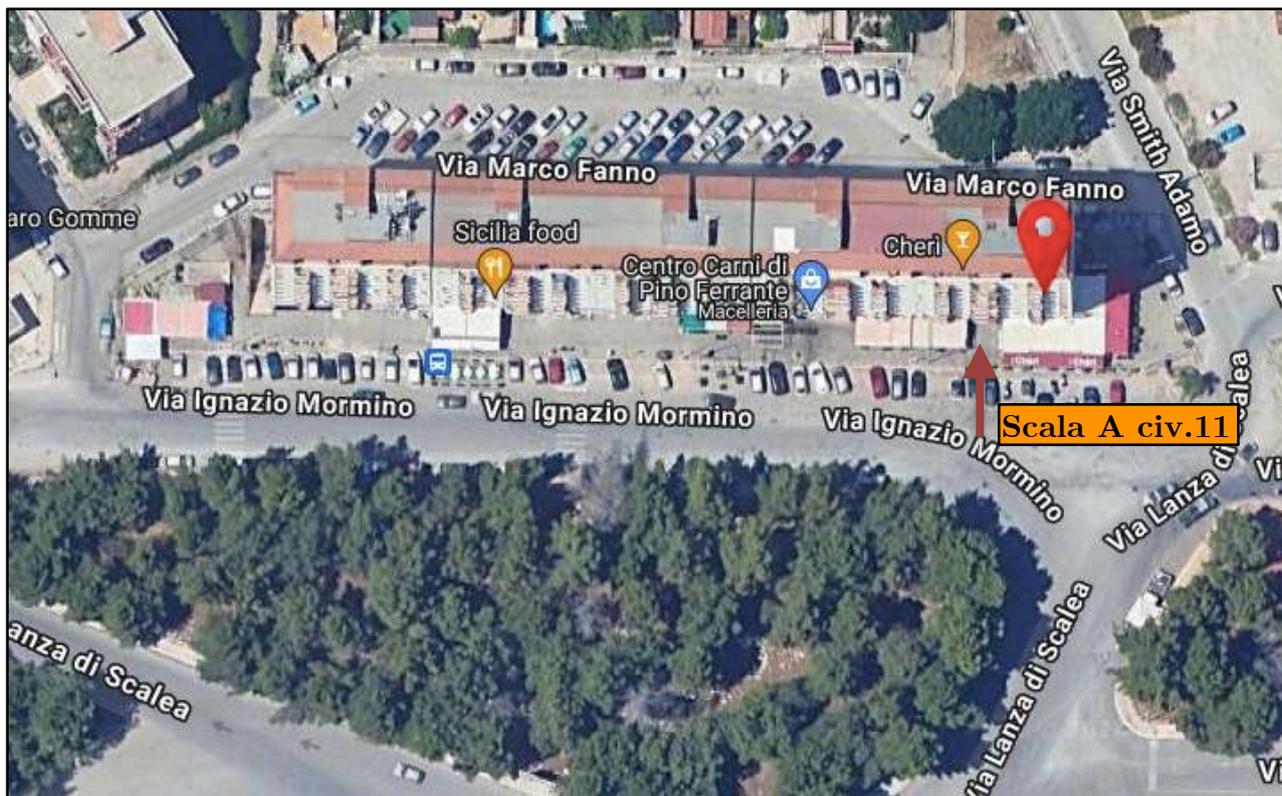
L'edificio ove si trova l'alloggio oggetto di procedura ha pianta rettangolare, struttura portante in pilastri e travi di calcestruzzo di cemento armato e solai di tipo misto latero-cementizi.

Si sviluppa per un'altezza di dieci piani fuori terra e si articola in cinque corpi scala (A-B-C-D-E), ciascuno con ascensore, ognuno dei quali disimpegna due unità immobiliari per ciascun livello. I fronti sono definiti con intonaco tipo Li Vigni e per quanto è stato possibile verificare con un esame visivo, si presentano in buono stato di conservazione.

Il fabbricato

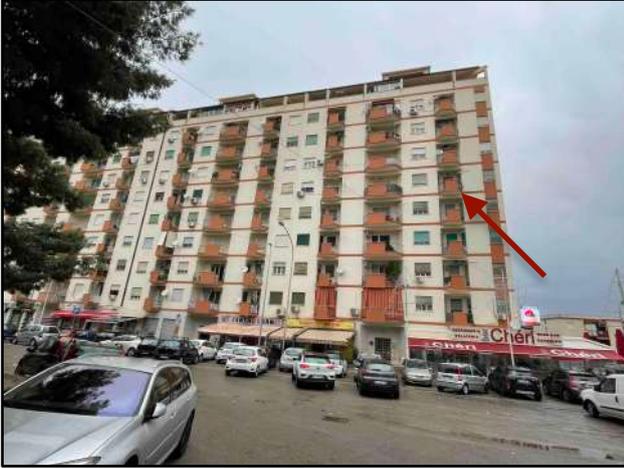
Prospetto su via Ignazio Mormino

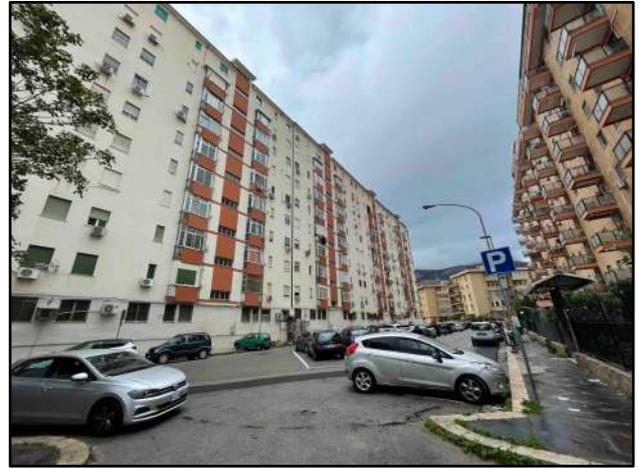
Prospetto su via Marco Fanno

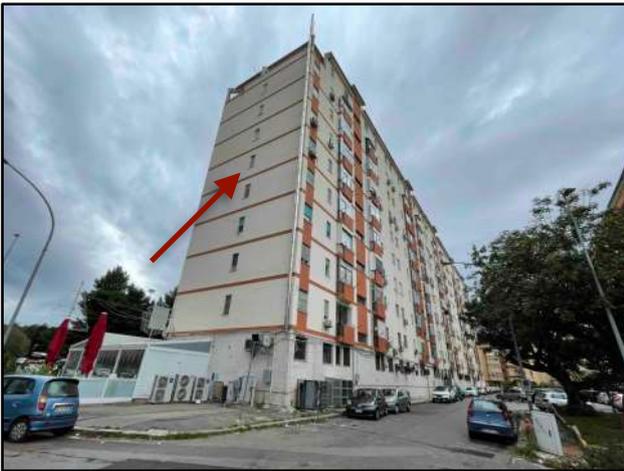
Prospetto via M.Fanno/via A.Smith

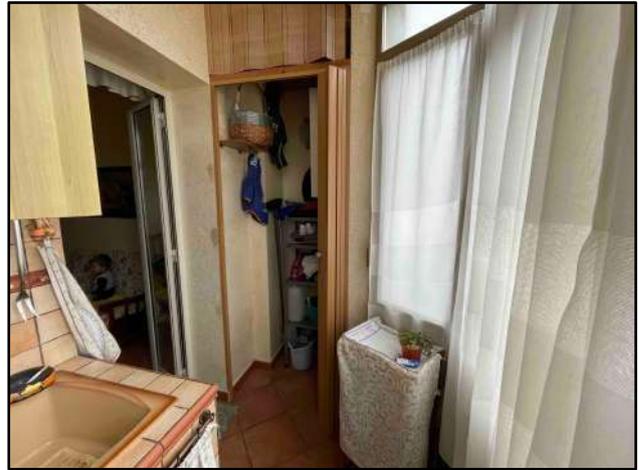
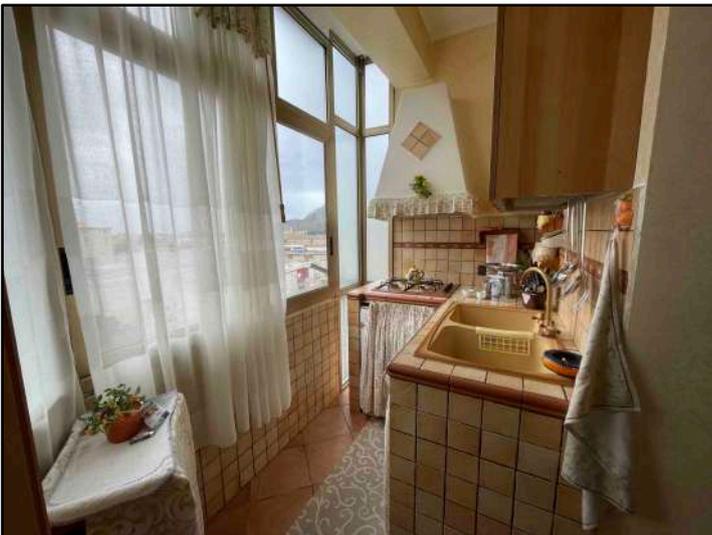
Composizione interna: l'appartamento si compone di ingresso, soggiorno con balcone prospiciente via I. Mormino, cucina-pranzo con balcone prospiciente via M.Fanno, corridoio, due camere di cui una matrimoniale con balcone su via I. Mormino e un'altra singola con finestra su via M.Fanno, un servizio igienico con vasca, un ripostiglio. Il servizio igienico è dotato di areazione diretta tramite finestra. Il balcone su via M.Fanno è attualmente chiuso a veranda per mezzo di serramenti in alluminio e vetri e al suo interno è stata realizzata una cucina in muratura.

Veranda con cucina in muratura

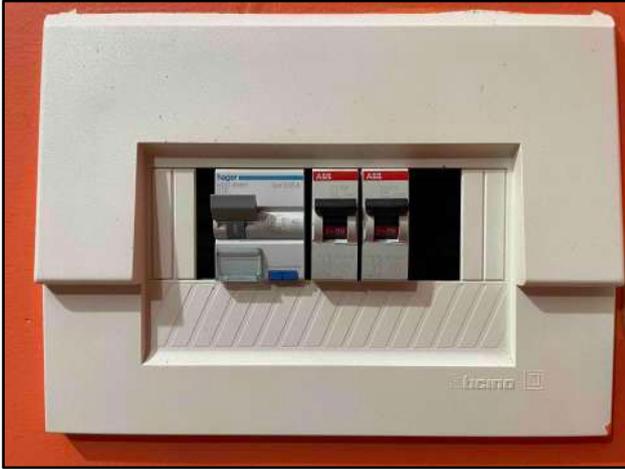
Quadro elettrico

Secondo quanto riferito dalla proprietà gli impianti sono privi delle Dichiarazioni di Conformità e nell'anno 2006 l'impianto elettrico è stato oggetto di alcuni lavori di manutenzione. Vista l'epoca dell'intervento ed il buono stato di conservazione dei componenti e la loro corretta installazione, non sembra necessario prevedere lavori di modifica o di adeguamento a meno di minime imprecisioni facilmente sanabili e può prevedersi il rilascio da parte di un tecnico abilitato di una Dichiarazione di Rispondenza.

Il costo per l'ottenimento della suddetta dichiarazione è quantificabile in 500,00 €.

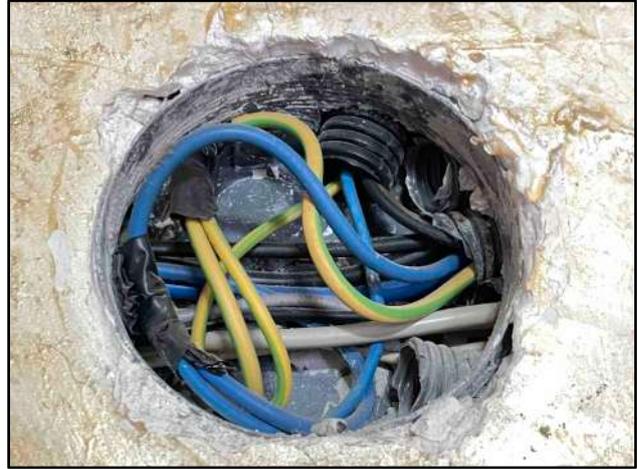
dell'isolamento ed è presente anche il conduttore di protezione giallo-verde. Alcune giunzioni sono nastrate e non realizzate mediante morsetti a cappuccio.

Interno di una cassetta di derivazione

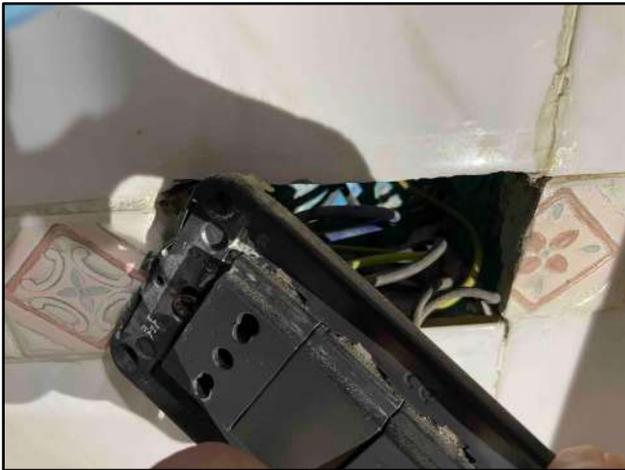
Interno di una cassetta 503

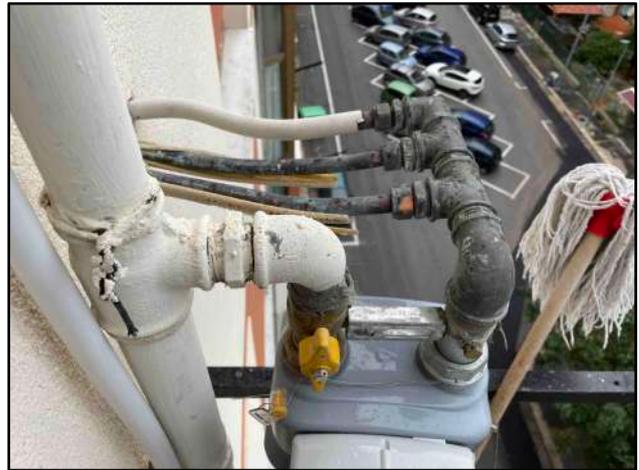
- le tubazioni del gas e dell'impianto idrico sanitario sono in rame rivestito, in buono stato di conservazione sebbene sembrano prive di coibentazione;
- la caldaia è del tipo a camera stagna, provvista di tubo per lo scarico dei fumi. Attualmente si trova nella veranda e, in base alla normativa vigente, il locale dovrebbe assicurare una ventilazione permanente;
- relativamente all'impianto elettrico, può dirsi che il quadro elettrico presenta la protezione differenziale e le correnti nominali degli interruttori di protezione magnetotermici sono corrette. La serie civile è in resina ed in buono stato di conservazione. I cavi elettrici sembrano idonei per sezione, colorazione e stato

Contatore del gas

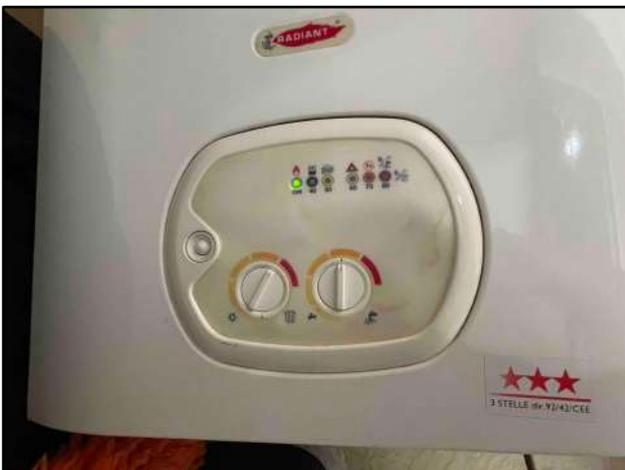
Caldaia

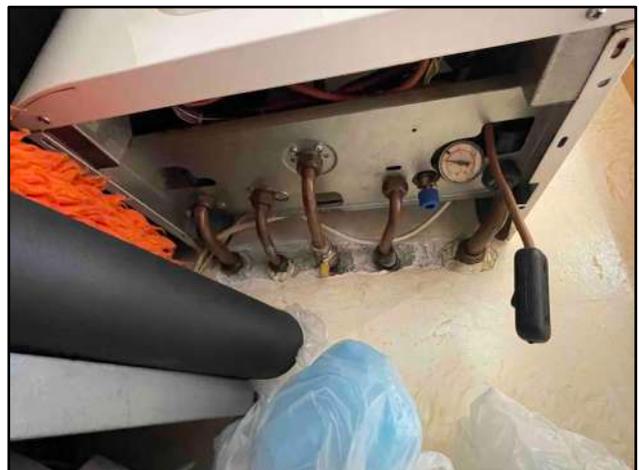
Allacci della caldaia

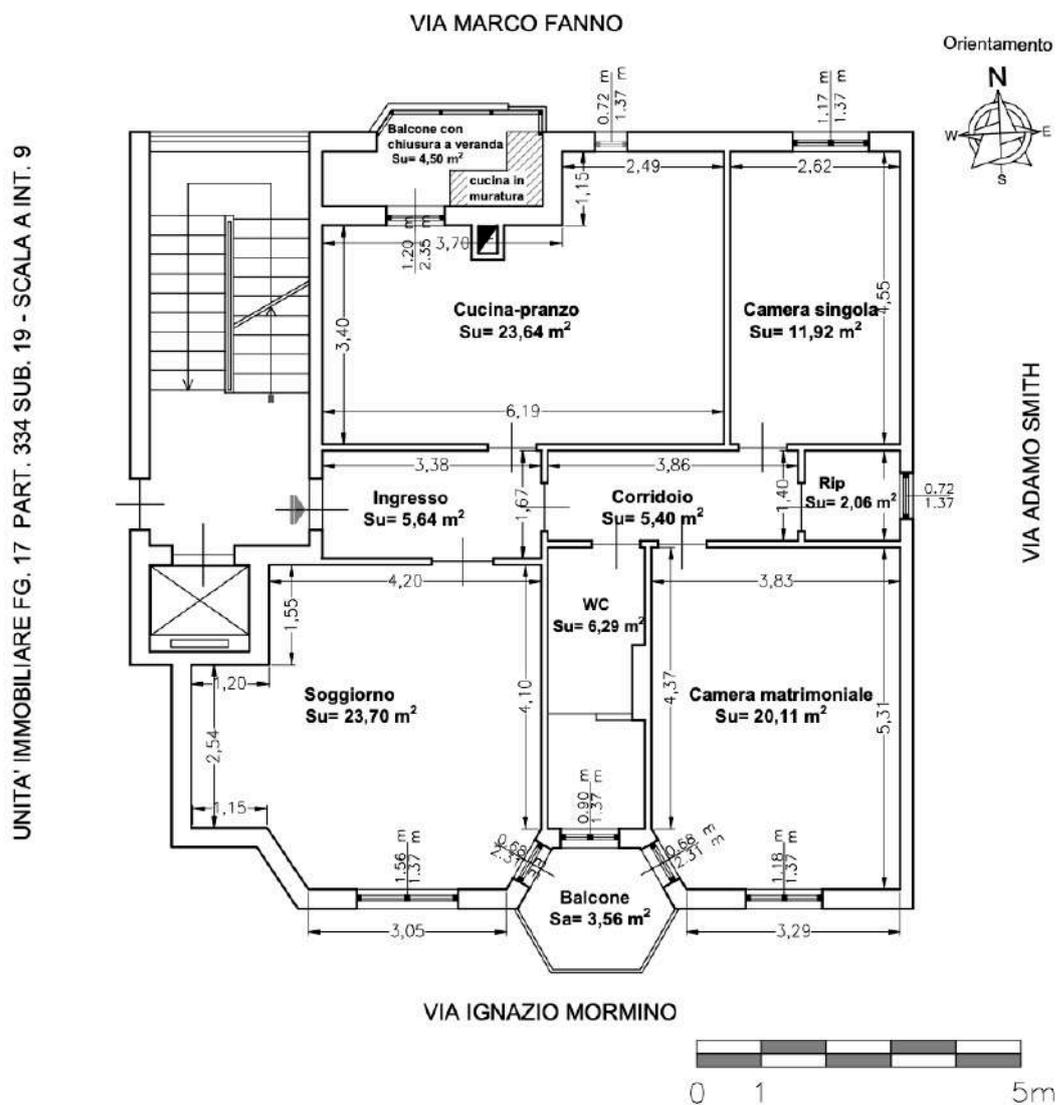
Planimetria di rilievo dello stato reale dei luoghi (Allegato 4 Tav.1)

Superficie utile	Ingresso - Cucina/pranzo - Balcone con chiusura a veranda e cucina in muratura - Camera singola- Ripostiglio - Corridoio - Camera matrimoniale- Servizio Igienico - Soggiorno	103,26 m²
Superficie accessoria	Balcone su via I.Mormino	3,56 m²
Altezza netta interna		2,90 m

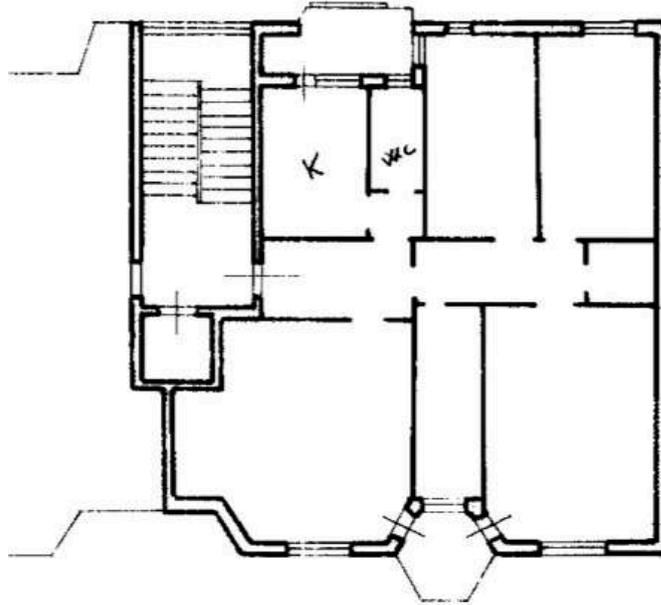
Planimetria prot.2364 del 24.08.1984 - ultima in atti

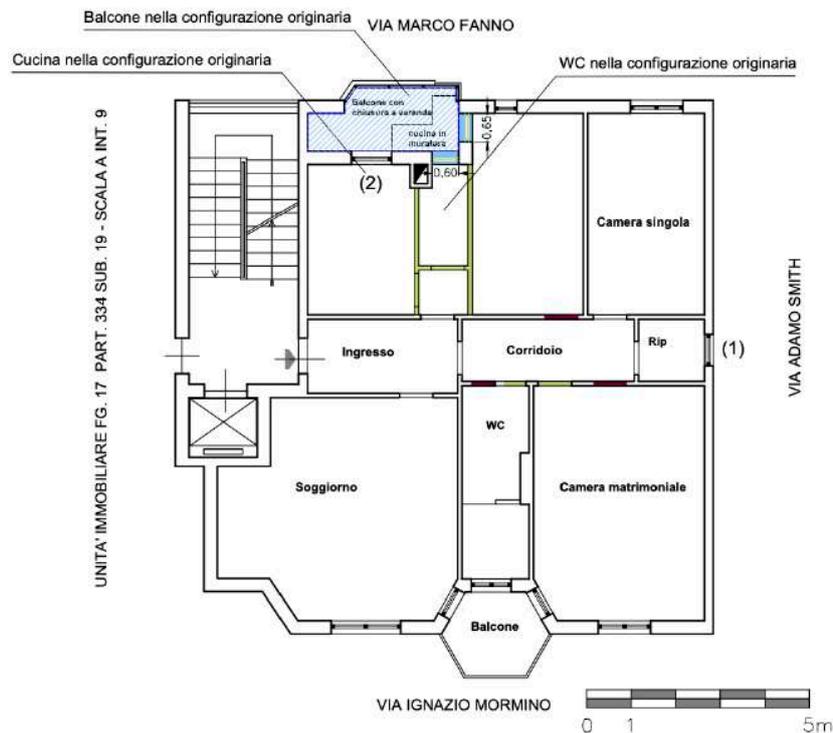
Sintesi delle difformità tra planimetria catastale in atti e stato di fatto

Territorio. Tale costo è valutabile come prestazione professionale ed in base a tariffe di riferimento e a prezzi correnti, si determina pari a 450,00 € comprensivo dei diritti catastali. Esso sarà detratto dal valore di mercato.

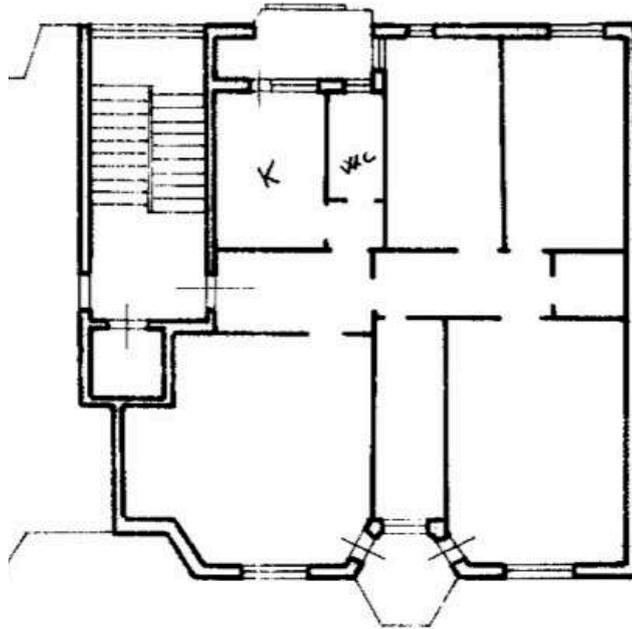
Configurazione originaria autorizzata con Licenza Edilizia n.113 del 14.03.1968

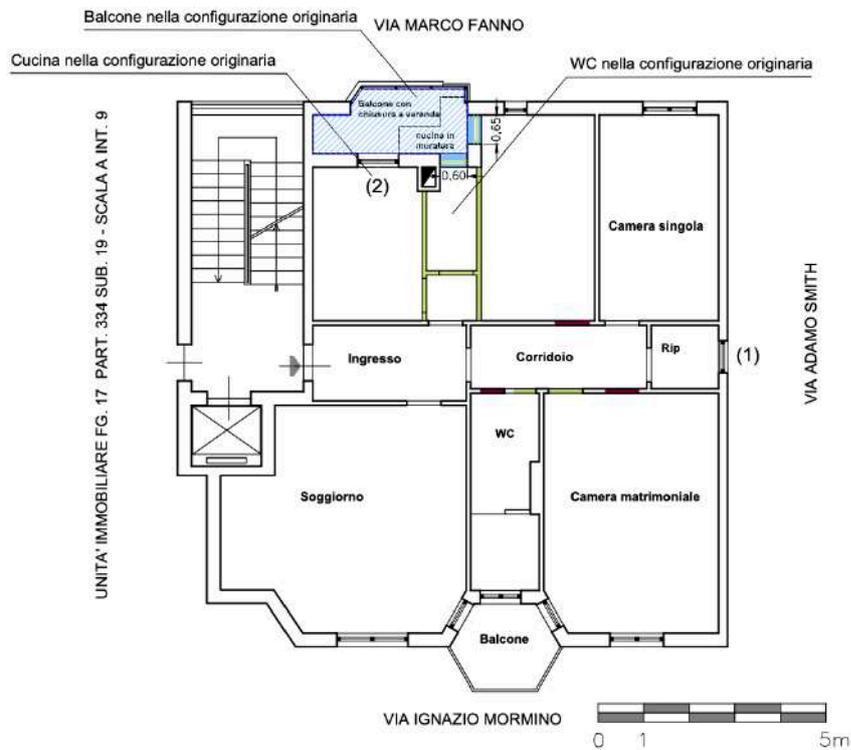
che le opere descritte sono state eseguite senza alcuna comunicazione agli enti preposti o titolo abilitativo e devono intendersi, allo stato attuale, non conformi a quanto prescritto dalla normativa edilizia e urbanistica.

Sintesi delle difformità tra configurazione originaria e stato di fatto

I costi per la regolarizzazione urbanistica ed edilizia ammontano quindi a 4.900,00 € e saranno detratti dal valore di mercato.

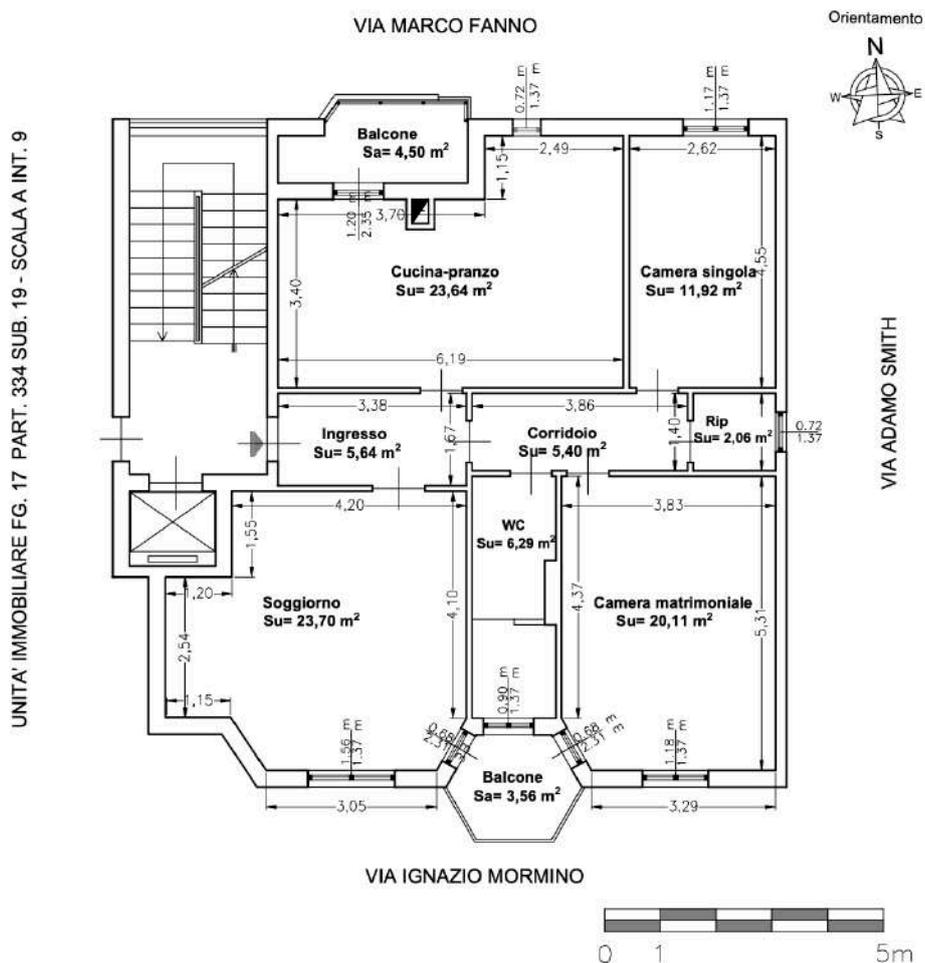
Planimetria dello stato conforme alla normativa urbanistica (Allegato 4 Tav.2)

Superficie utile	Ingresso - Cucina/pranzo - Camera - Ripostiglio - Corridoio - Camera - Servizio Igienico - Soggiorno	98,76 m²
Superficie non residenziale	Balconi su via I.Mormino e su via M.Fanno	8,06 m²
Superficie commerciale		116 m²
Altezza netta interna		2,90 m

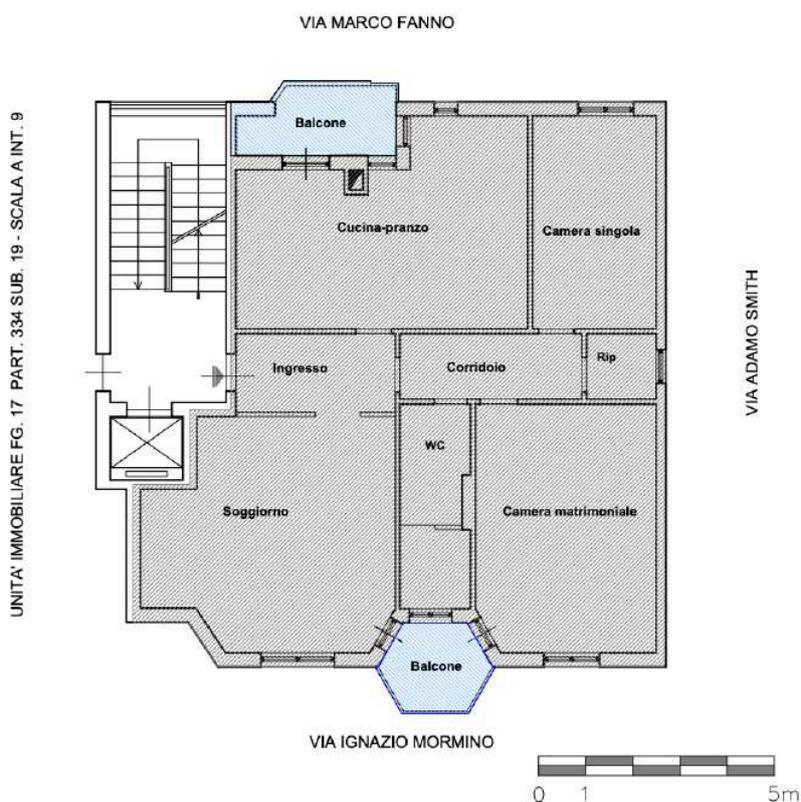
Per l'unità immobiliare oggetto di stima, ai fini del calcolo della superficie commerciale, si è fatto riferimento alla configurazione dell'immobile in condizioni di regolarità urbanistica ed edilizia.

SUPERFICIE DEI VANI PRINCIPALI ED ACCESSORI DIRETTI= 113,35 m²
(coefficiente di ragguaglio 1)

SUPERFICIE DELLE PERTINENZE ESCLUSIVE DI ORNAMENTO (balconi) = 5,14 + 3,75 = 8,89 m²
(coefficiente di ragguaglio 0,30 fino a 25 m²; 0,10 per la quota eccedente)
