TRIBUNALE ORDINARIO –  
LECCE

CONSULENZA TECNICA D'UFFICIO  
PER VALUTAZIONE IMMOBILIARE E MOBILIARE

**BENI IN MARTANO (LE)**

**NUMERO DI RUOLO 9 / 2022 RG**

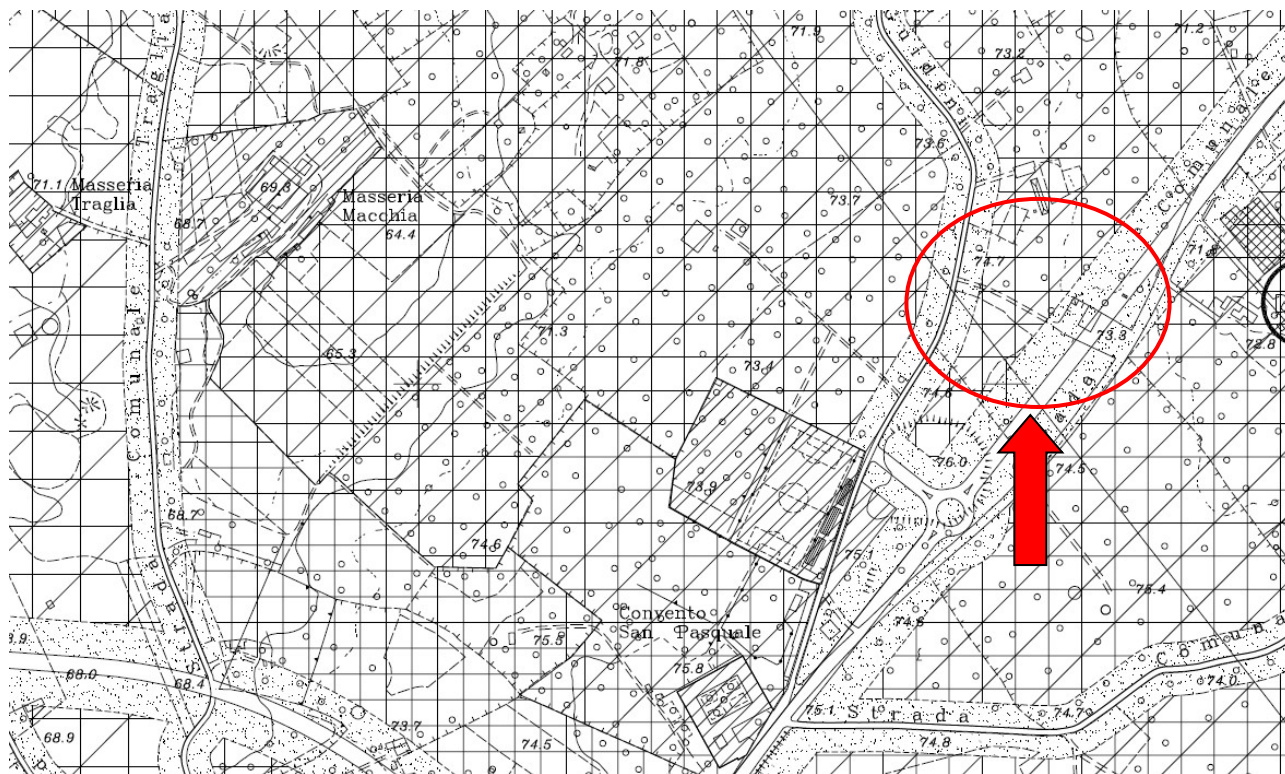
Ai fini urbanistici il terreno risulta in parte in zona E4 - zona Agricola di salvaguardia e di interesse ambientale, in parte risulta ricadere nei vincoli di salvaguardia e di rispetto, più nel dettaglio: Fasce ed aree di rispetto della rete viaria.

E – ZONE DESTINATE AD USO AGRICOLO

E4 – Zona agricola di salvaguardia e di interesse ambientale

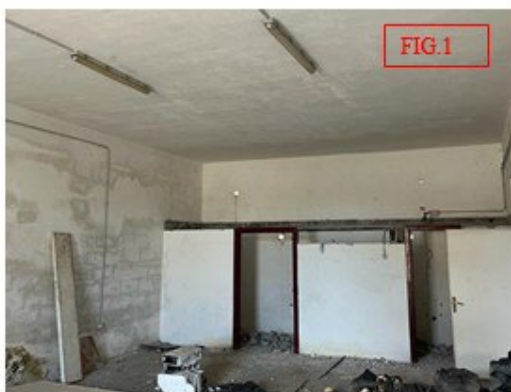
Fig.1: Tramezzatura per la realizzazione di due accessori spogliatoio / bagno;

Tutto quanto premesso è necessario definire la pratica di regolarizzazione urbanistica mediante il pagamento degli oneri di oblazione ove possibile, di cui si farà carico la parte acquirente al momento della definizione della vendita. Per le opere non sanabili dovrà essere disposta la demolizione e il ripristino dello stato dei luoghi.

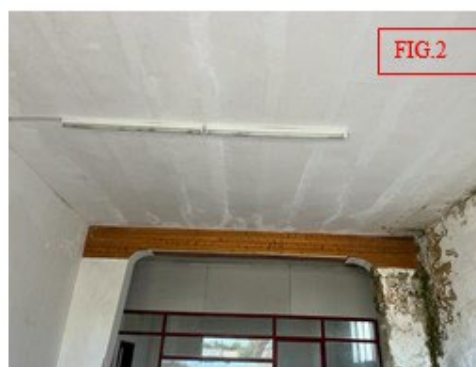
Fig.2: Modifica della muratura rispetto all'elaborato catastale depositato;

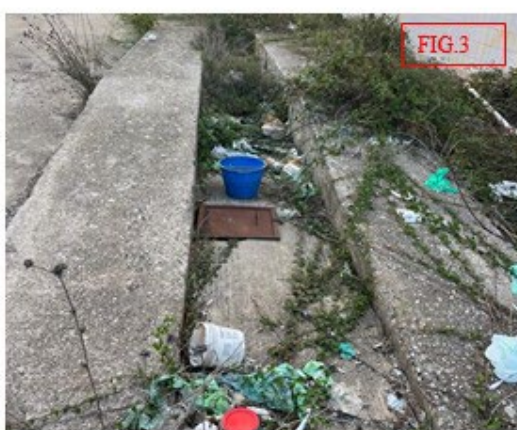
Nessuna documentazione è stata reperita per confermare la legittimità della rampa per automezzi (figura 3) e della cisterna di raccolta dell'acqua. Le dimensioni della cisterna non sono state determinate a causa della presenza d'acqua che ne ha impedito l'accesso.

Fig.3: Rampa per automezzi con annessa cisterna di raccolta acqua;

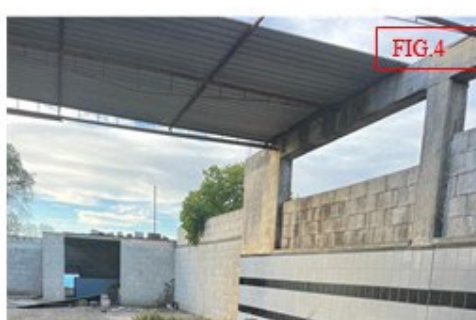
Inoltre, dall'estratto di mappa allegato (Allegato 2), emerge la presenza di un trullo che, in realtà, non è presente. Altre discordanze rispetto alle informazioni fornite includono la presenza di un altro fabbricato destinato sempre a uso deposito, situato lungo il confine della recinzione che delimita il terreno suddiviso, il cui stato di costruzione risulta essere di bassa qualità. Questo fabbricato è stato realizzato in muratura e presenta una struttura di copertura in laminato in condizioni precarie.

Fig.4: Piccolo deposito a confine della recinzione non rilevato negli elaborati catastali o estratti di mappa;

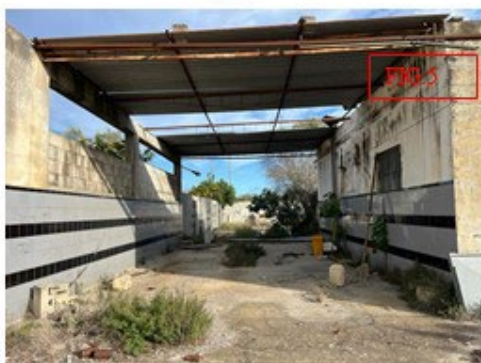
Fig.5: Copertura in laminato;

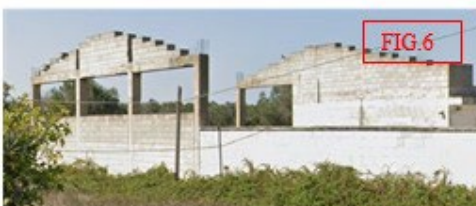
Fig.6: struttura in c.a posta sia in sopraelevazione al deposito che al confine della recinzione;

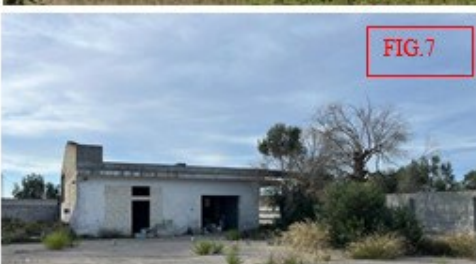
Fig.7: lieve modifica di prospetto dovuta alla realizzazione di una muratura di tamponamento al fine del restringimento del varco d'accesso.

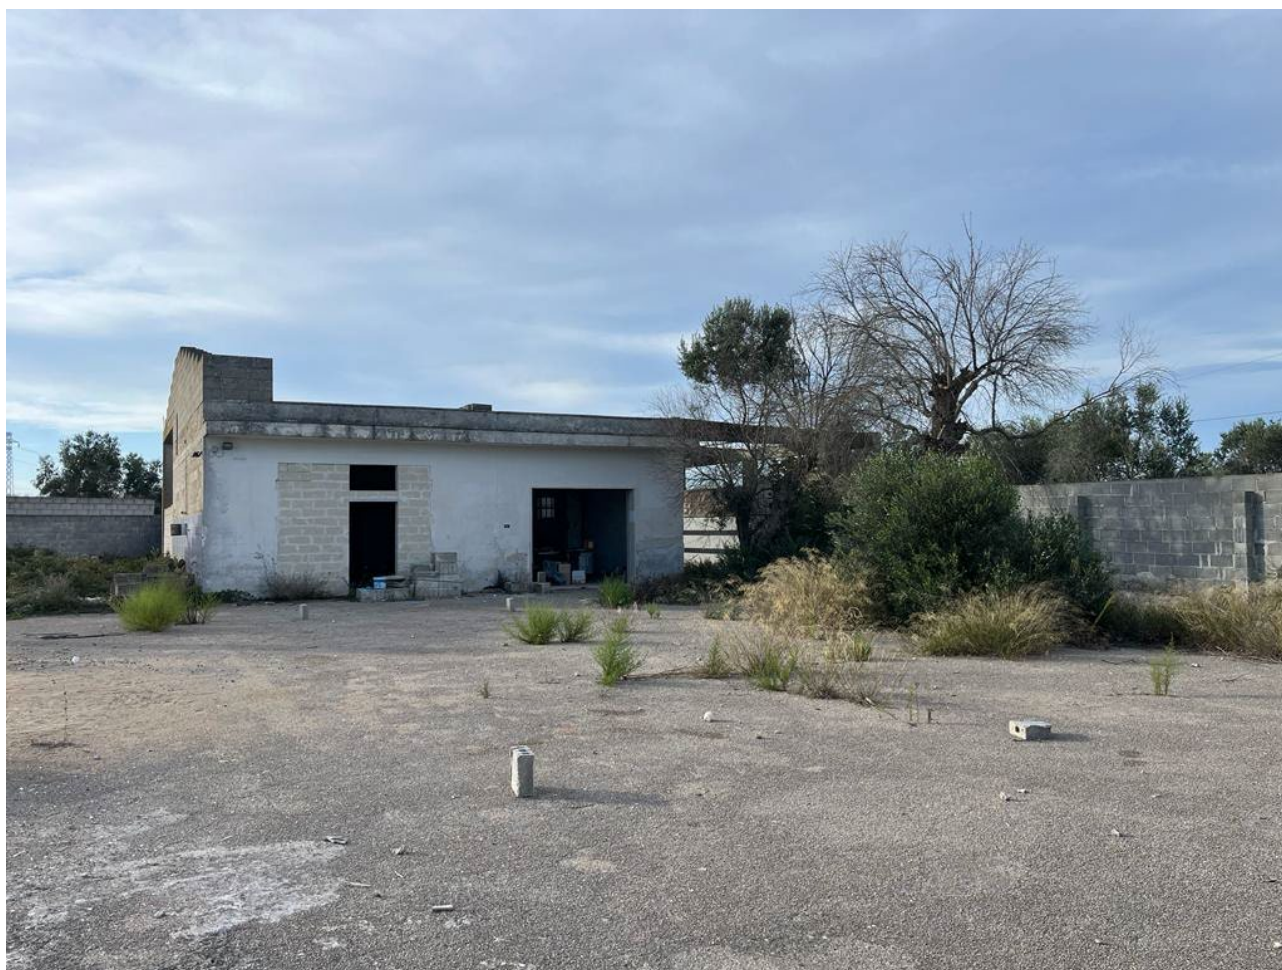
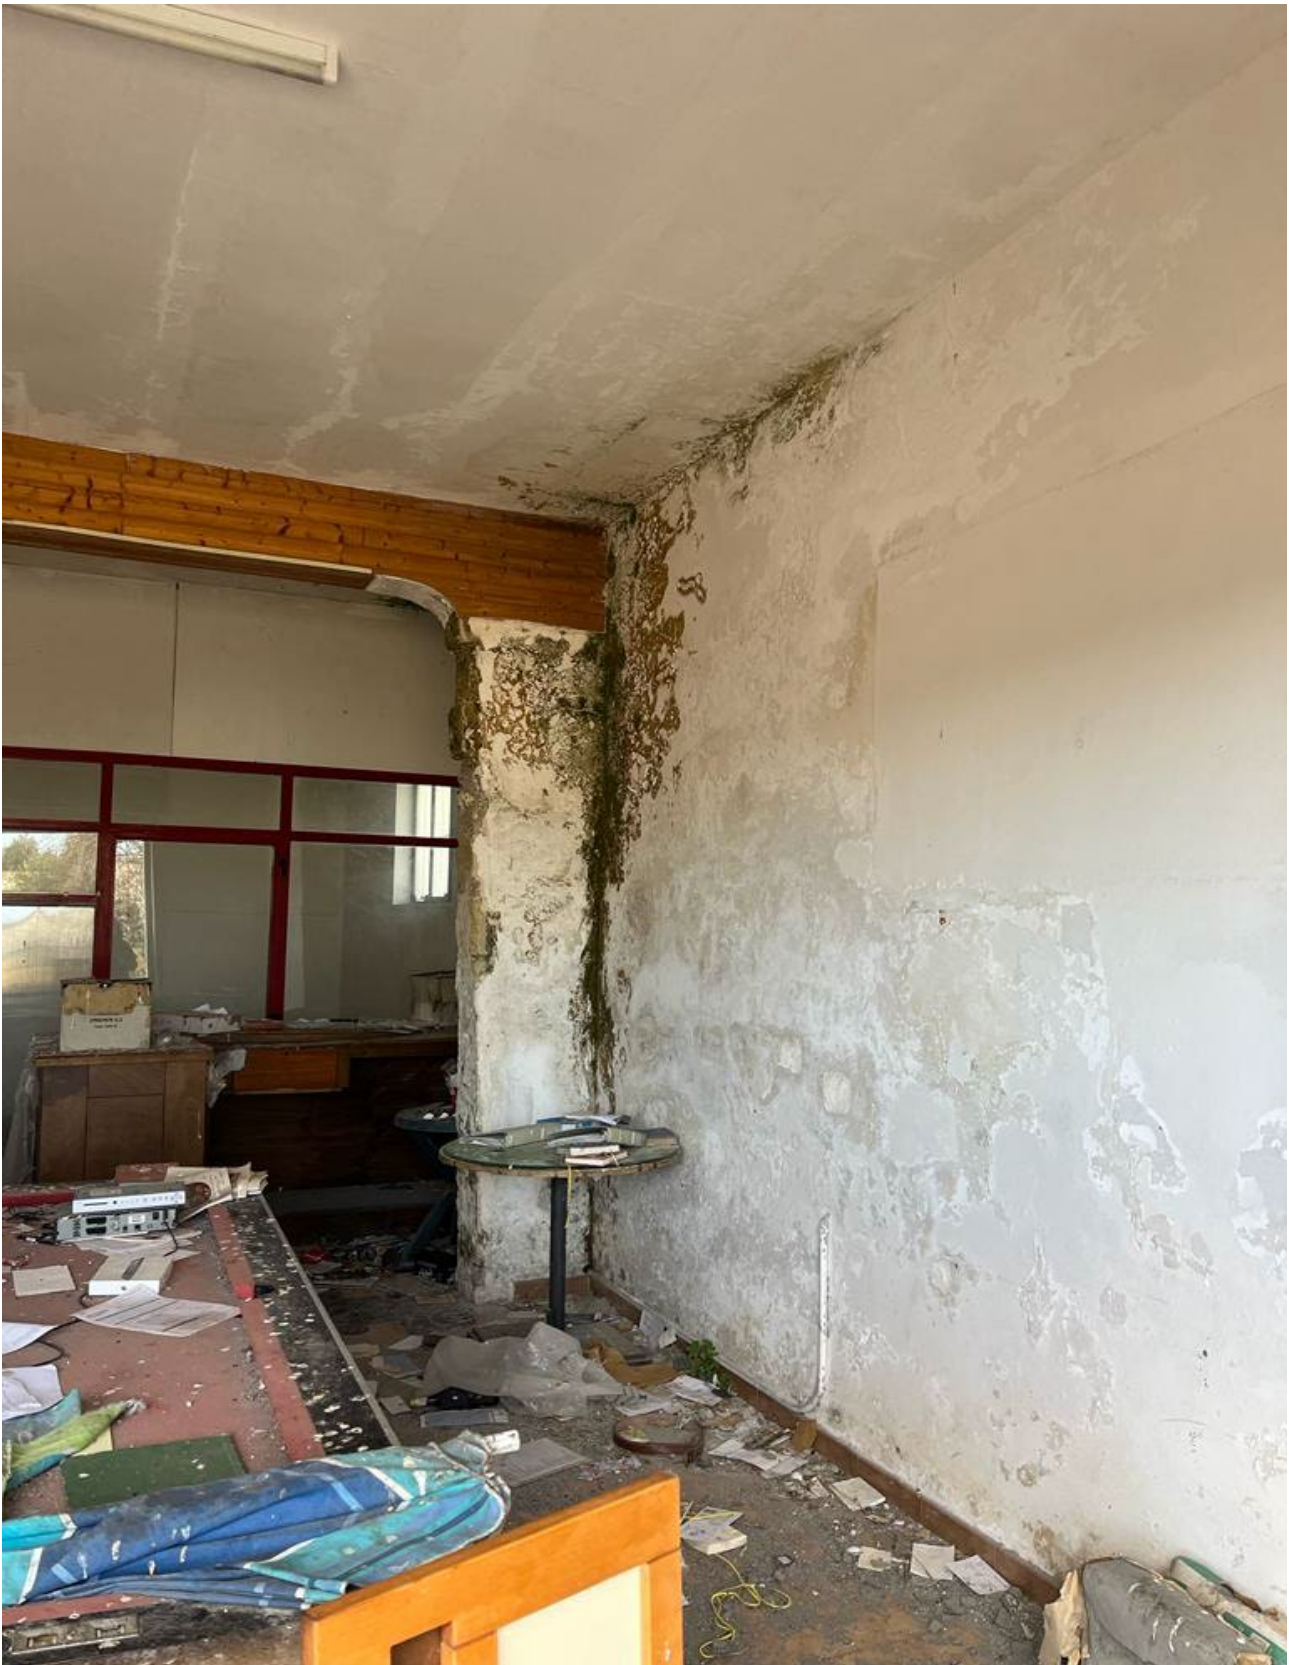
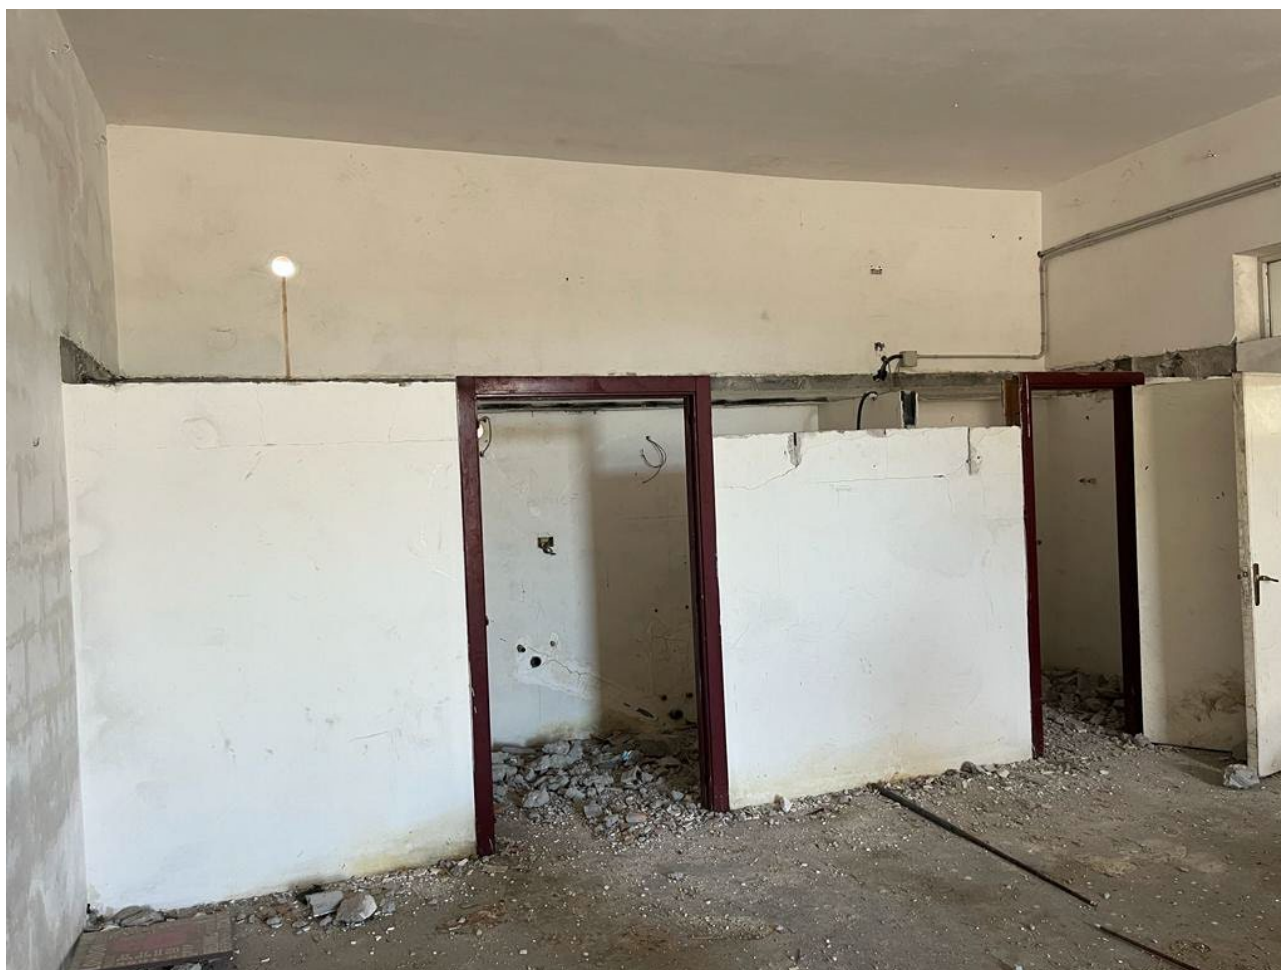
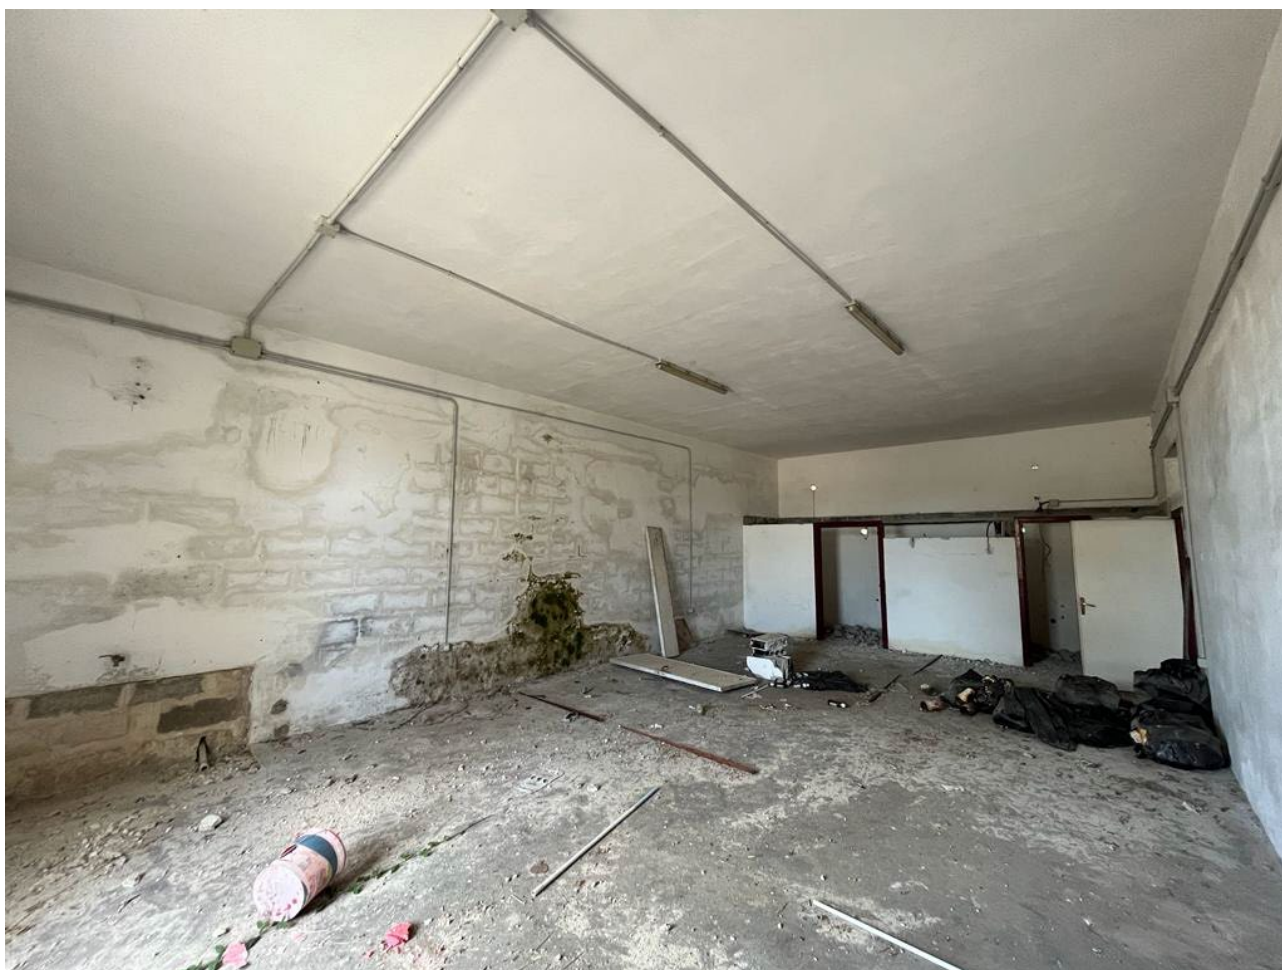
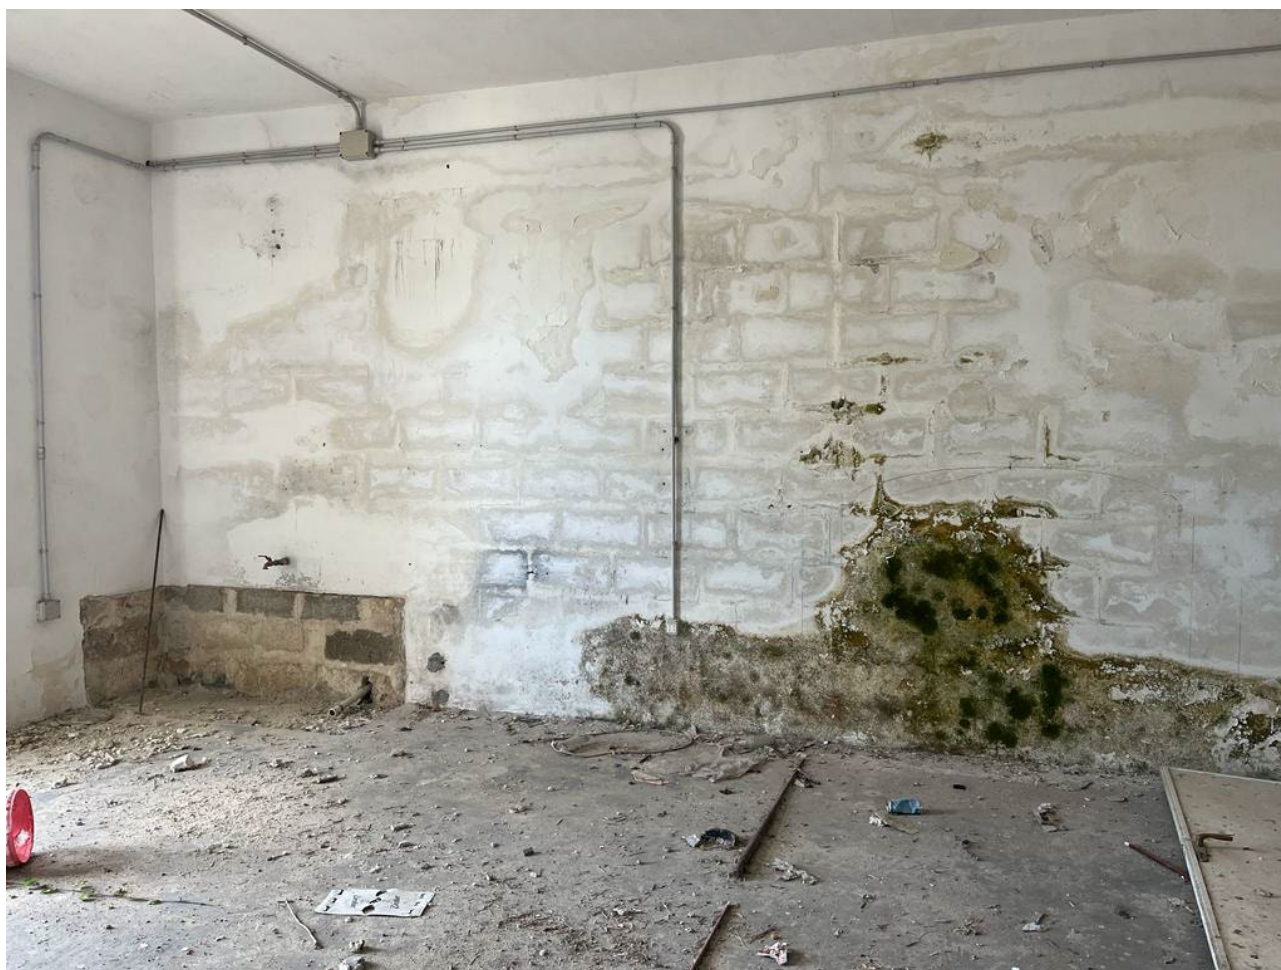
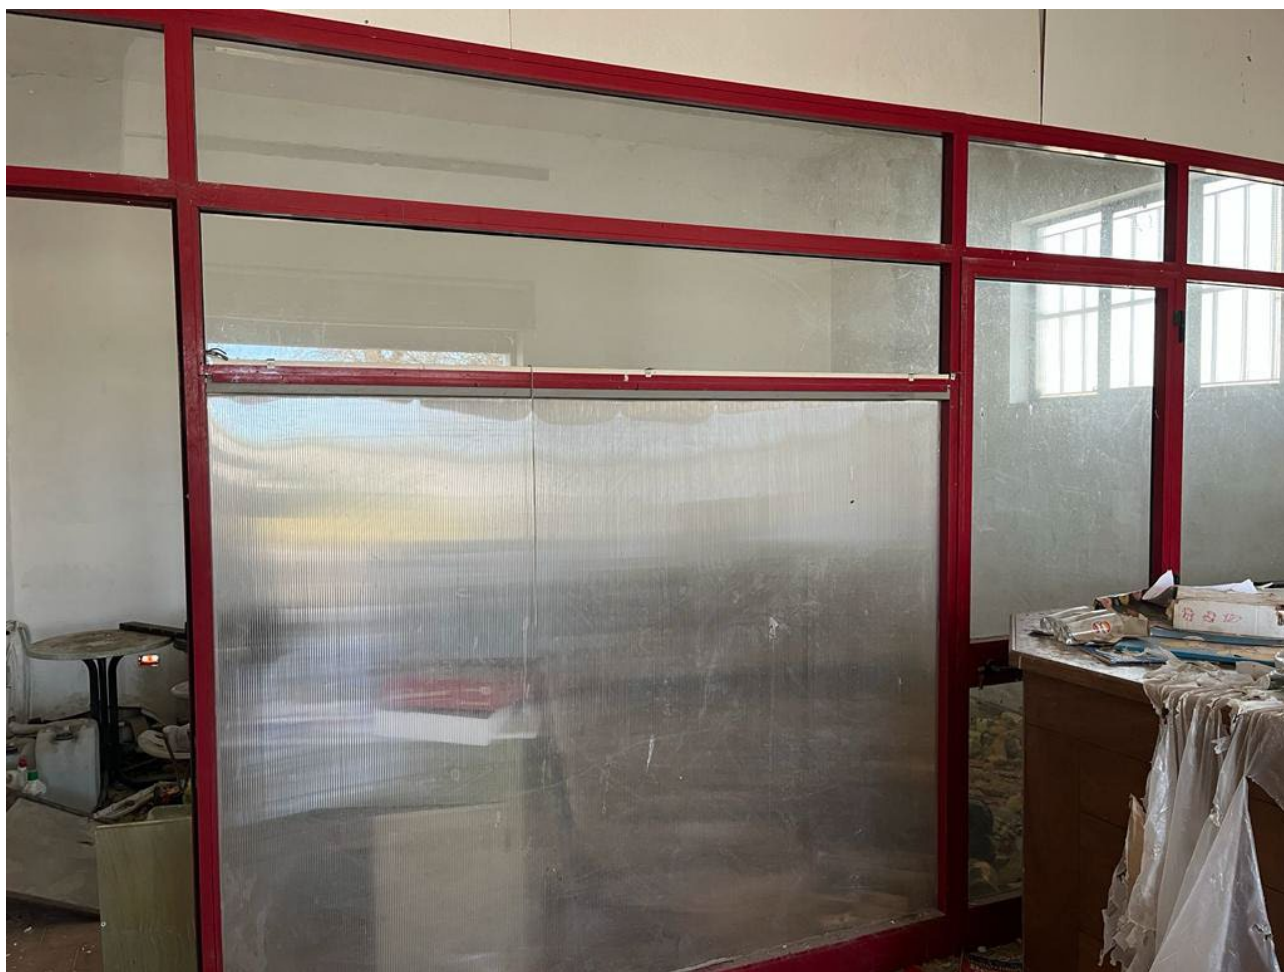
(Allegato 2)

Il fabbricato presenta una copertura piana in cattivo stato di conservazione, come del resto tutto l'insieme di cui è composto. Le caratteristiche costruttive del fabbricato di che trattasi si collocano ad un livello qualitativo basso, il che potrebbe giustificare in sede di valutazione valori inferiori ai parametri di riferimento rilevati. In particolare sussistono alcuni elementi costruttivi da evidenziare quali: Struttura portante in muratura; Serramenti in alluminio e/o n.l serranda in ferro avvolgibile per accesso ad una porzione del fabbricato; Pavimentazione mista, si riscontra sia gres ceramico e/o materiale simile e cemento battuto; Porte interne assenti; Impianto di climatizzazione invernale ed estivo assente; Impianto elettrico non a norma e in pessimo stato di conservazione, lo stesso non rispetta i parametri descritti nel D.M 37/08 per quanto concerne la sicurezza e i requisiti degli impianti elettrici. Tramezzature interne realizzate in blocchi di cemento spessore variabile dai 10/20 cm.

Il livello di finitura dell'abitazione è scarso e nel sopralluogo effettuato le condizioni del fabbricato esteriormente sono apparse nel complesso insufficienti.

Nella parte interna, le pareti risultano tinteggiate ma in cattivo stato di manutenzione.

L'ambiente risulta insalubre, a causa delle numerose infiltrazioni derivanti dal solaio di copertura e dalla parte esterna della muratura priva d'intonaco difatti si evince un'eccessiva umidità di risalita. (vedi foto allegate)

Appare evidente anche il degrado degli intonaci esterni, i quali necessiterebbero di un intervento straordinario tale da poter valorizzare ancora di più l'intero edificio e contribuirebbe a preservare l'involucro edilizio nel suo insieme.
