TRIBUNALE ORDINARIO DI ALESSANDRIA

Esecuzione Immobiliare n° 157/2023

RELAZIONE AL GIUDICE

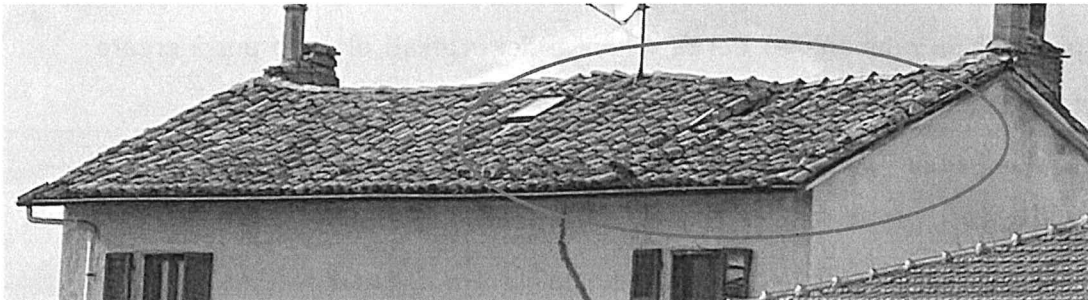
Nella precedente relazione lo scrivente aveva segnalato le problematiche inerenti il soffitto dell'ultimo piano del fabbricato sito in via della Libertà 13 - Fraz. Gavazzana – Cassano Spinola, ipotizzando che i danni accertati fossero dovuti ad infiltrazioni di acque meteoriche provenienti dalla copertura.

immagine della copertura già allegata alla precedente relazione

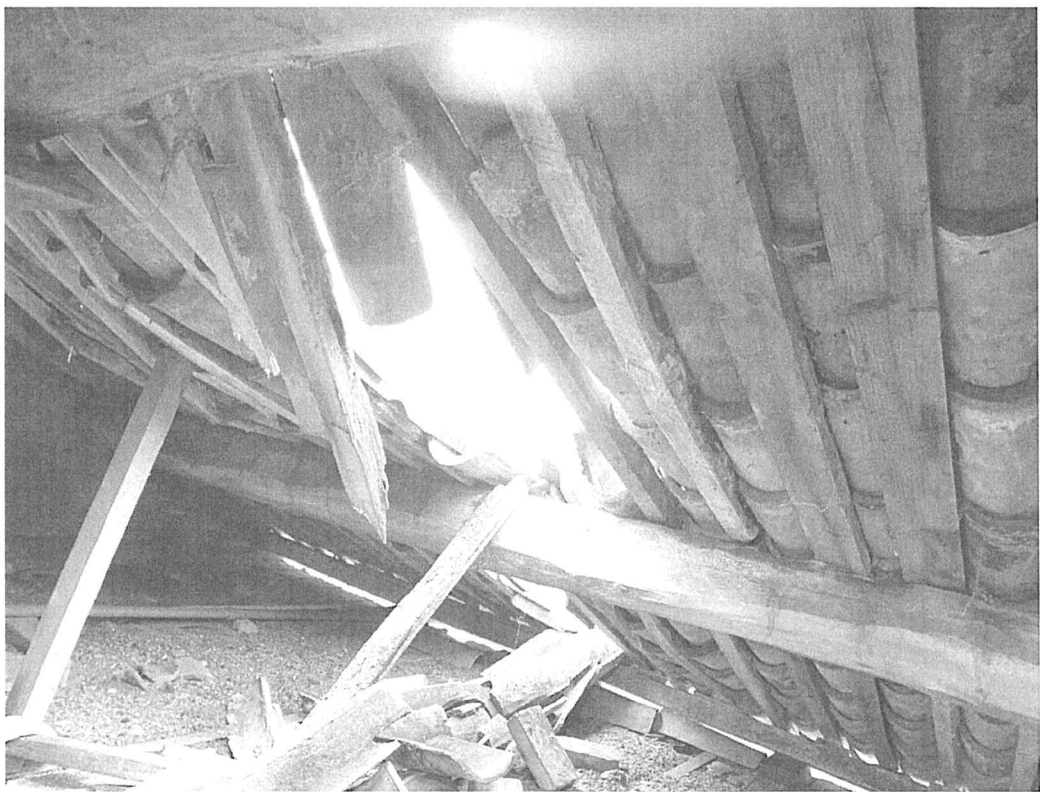
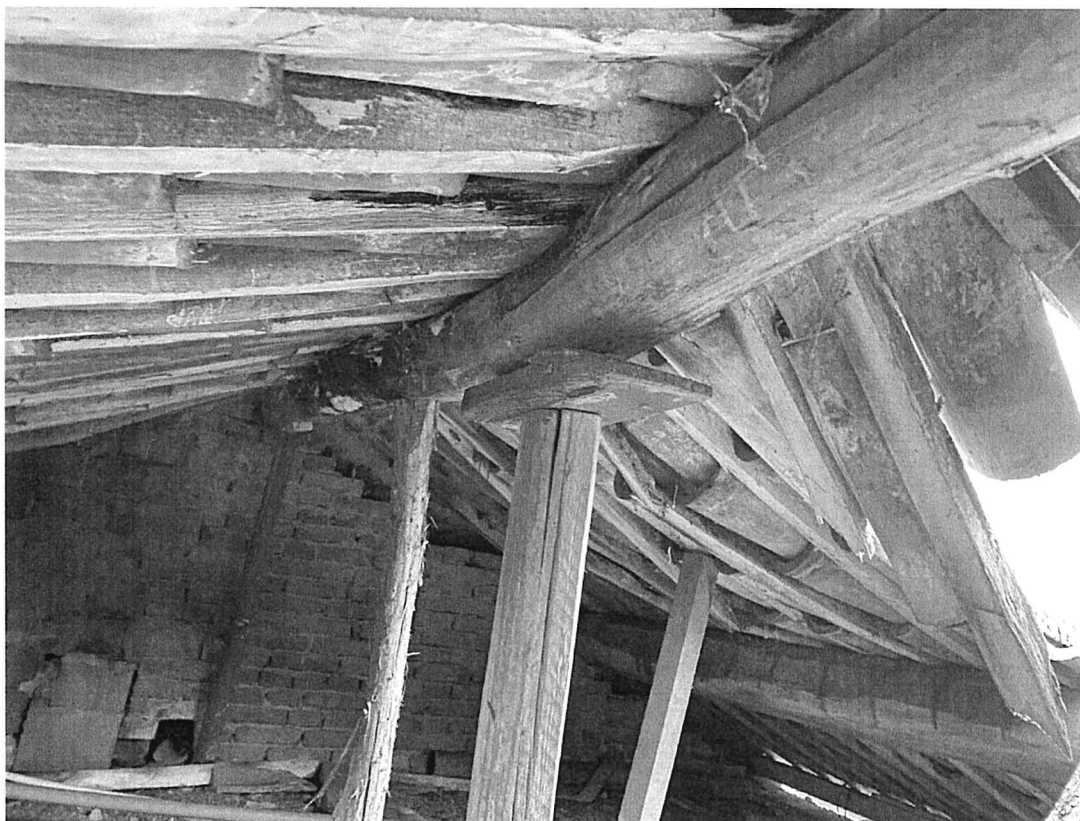
Come evidenziato nelle successive esaustive immagini la zona della copertura, a parte l'avvenuto cedimento delle strutture lignee secondarie, versa in pessimo stato conservativo tant'è che questa problematica si era già palesata come dimostrato dai sommari puntelli di sostegno collocati sotto la trave di colmo ed in altre parti delle due falde.

Circa la soletta di calpestio, al momento non presenta particolari criticità, ma il prevedibile imbibimento dei tavelloni e dei profilati di ferro potrà creare problematiche di stabilità.

Le falde, nelle parti opposte a quelle ora descritte, non presentano visivamente particolari problematiche fermo restando che è palese il generale sottodimensionamento dei travetti rispetto alle normative di settore.

In sede di sopralluogo vi è stato un confronto con la ditta incaricata al fine di valutare le opere minimali di ripristino necessarie ad assicurare, nel breve/medio periodo, il crollo di altre porzioni della copertura ed evitare l'inevitabile afflusso di acque meteoriche all'interno dell'edificio.

Il preventivo, in allegato, descrive nel dettaglio le opere e gli apprestamenti necessari ed il costo è stato valutato dalla Ditta in € 9.500,00 oltre Iva di legge.

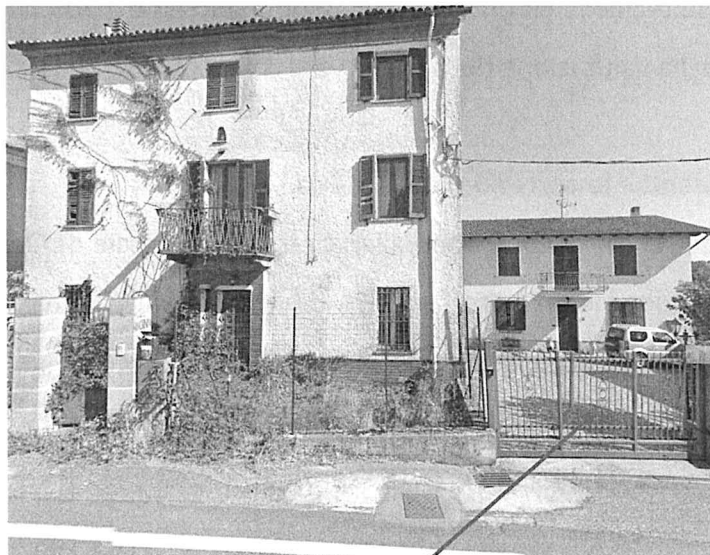
- negative
- non vi è un idoneo spazio tra la recinzione e la linea della carreggiata di via della Libertà per una sosta veicolare; di fatto occorre sia ai residenti che ai visitatori, utilizzare l'area retrostante la casa (mapp. 17) con un evidente disagio quotidiano

accesso carraio elettrocomandato di altra proprietà (diritto di passaggio)
