**PERIZIA DI STIMA DI UN IMMOBILE SITO NEL COMUNE DI SENISE IN CONTRADA CAPPUCINI  
PROCEDURA ESECUTIVA N.RGE 42/2015  
INTEGRAZIONE**

**PERITO INCARICATO:  
DOTT. ARCH. GIUSEPPE MANZIONE  
VIA GIARDINI\_84035\_POLLA (SA)**

**PERIZIA DI STIMA DI UN IMMOBILE SITO NEL COMUNE DI SENISE IN CONTRADA CAPPUCCINI  
PROCEDURA ESECUTIVA N.RGE 42/2015**

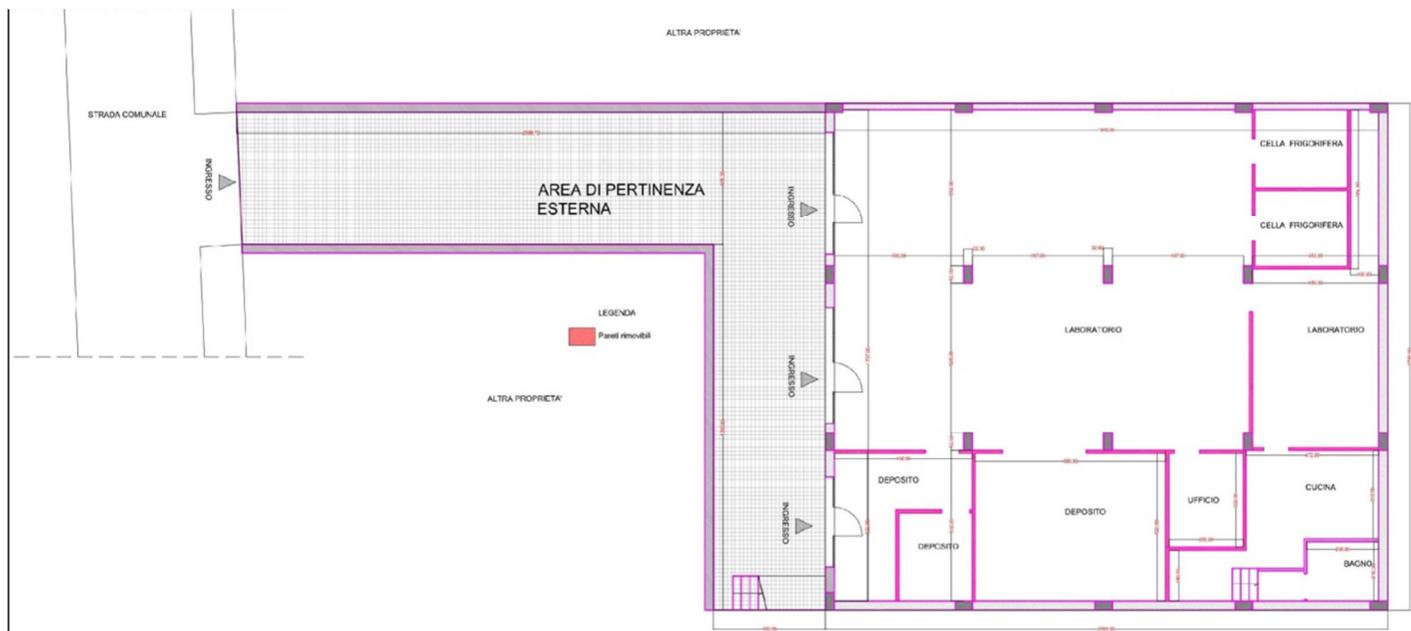
Pianta laboratorio

Il locale di forma rettangolare è stato suddiviso in più ambienti con pannellature rimovibili, per esigenze produttive vedi planimetria allegata. Il laboratorio presenta un ambiente principale di ingresso sul quale si affacciano due celle frigorifere e sul lato destro dell'ambiente principale sono

presenti alcuni locali e precisamente un ufficio arredato con scrivania, scaffalature e sedie, e numero tre locali destinati allo stoccaggio dei prodotti finiti.

Nell'area retrostante l'ambiente principale troviamo un ambiente separato da quest'ultimo da una pannellatura rimovibile vetrata in cui sono alloggiata la maggior parte delle attrezzature del laboratorio, da qui si accede ad un ambiente con pareti rivestite in piastrelle e dal quale si accede attraverso una scala ai servizi igienici che presentano un buono stato di conservazione.

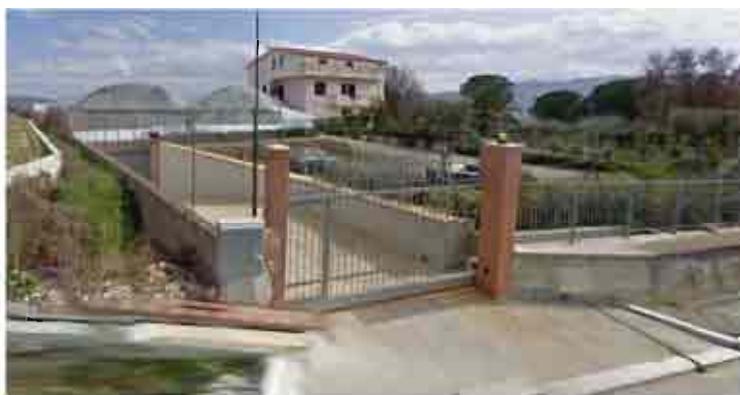
Foto 2 - Vista dell'ingresso

L'accesso al laboratorio avviene dalla strada comunale attraverso una rampa che conduce agli ingressi. Il laboratorio era adibito alla conservazione, trasformazione e confezionamento di prodotti alimentari provenienti da attività agricole. L'immobile presenta un'unica facciata libera dove sono collocati ampie aperture mentre i tre lati restanti risultano interrati. La struttura ha una forma rettangolare con copertura piana utilizzata per l'essiccazione dei prodotti agricoli, accessibile dall'esterno con una scala. L'edificio è realizzato con struttura portante in calcestruzzo armato e tamponatura in mattoni forati.

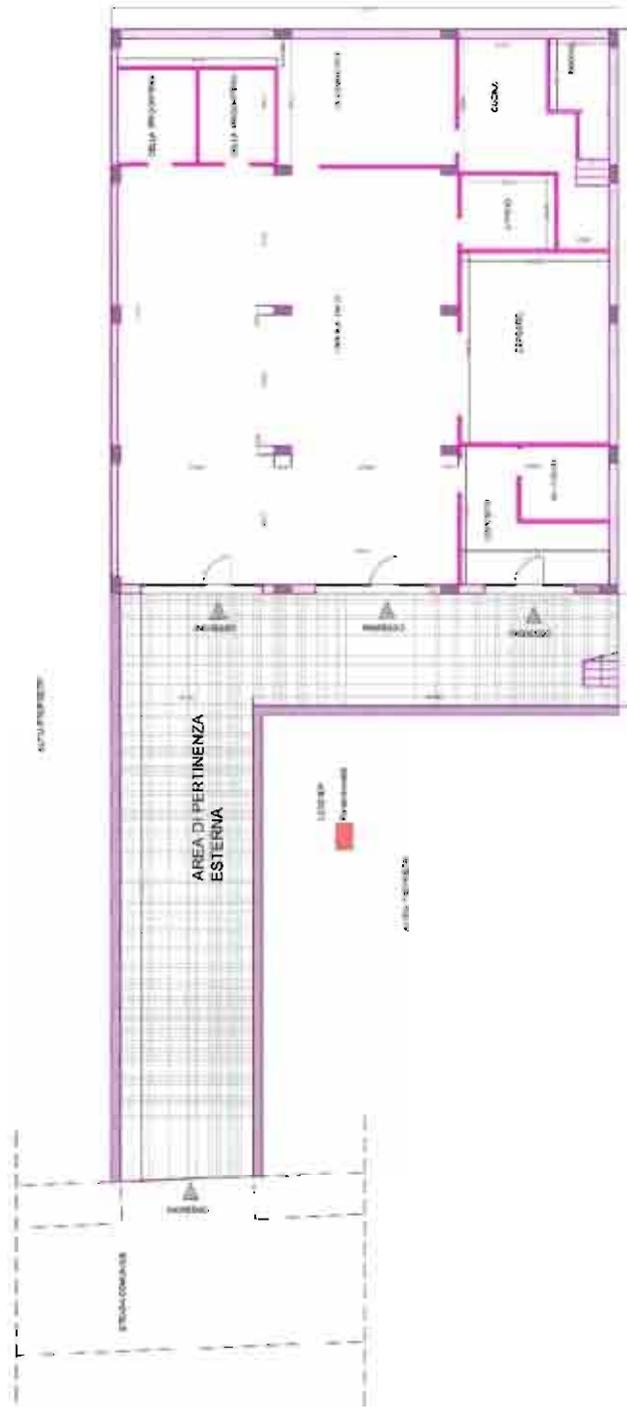
Foto 1 - Pianta laboratorio

Il locale di forma rettangolare è stato suddiviso in più ambienti con pannellature rimovibili, per esigenze produttive vedi foto 1 e planimetria allegata. Presenta un ambiente principale di ingresso sul quale si affacciano due celle frigorifere, ed una serie di locali adibiti alla lavorazione, confezionamento e deposito di prodotti agricoli, un ambiente destinato ai servizi igienici. All'interno del laboratorio sono presenti una serie di attrezzature per la lavorazione trasformazione e confezionamento dei prodotti alimentari.

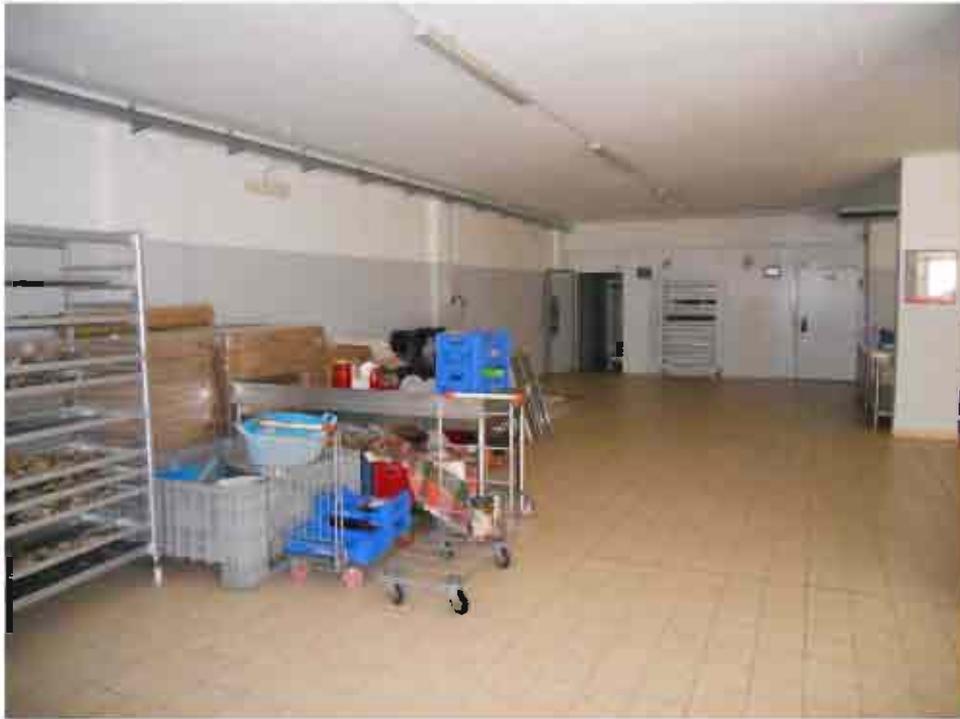
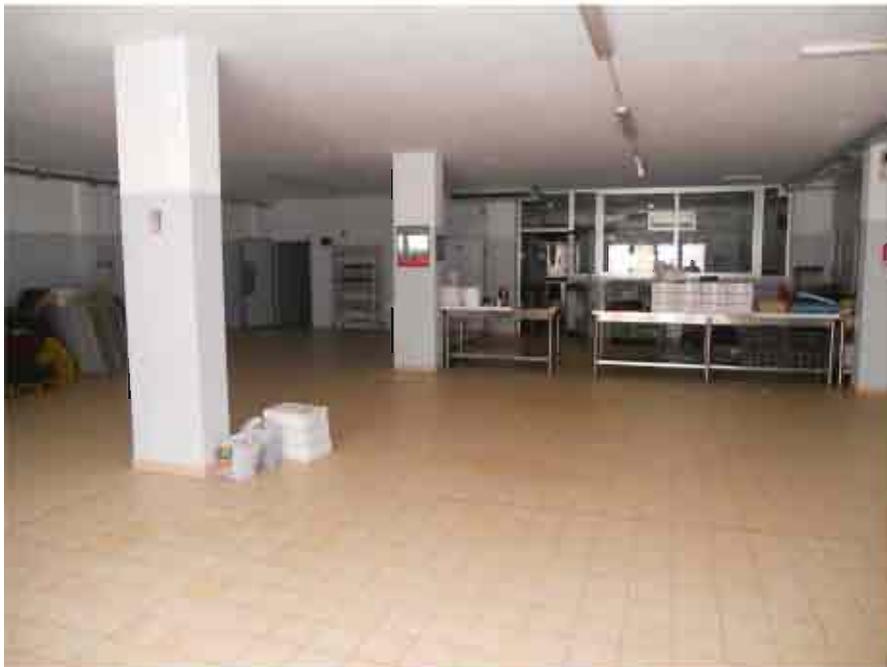
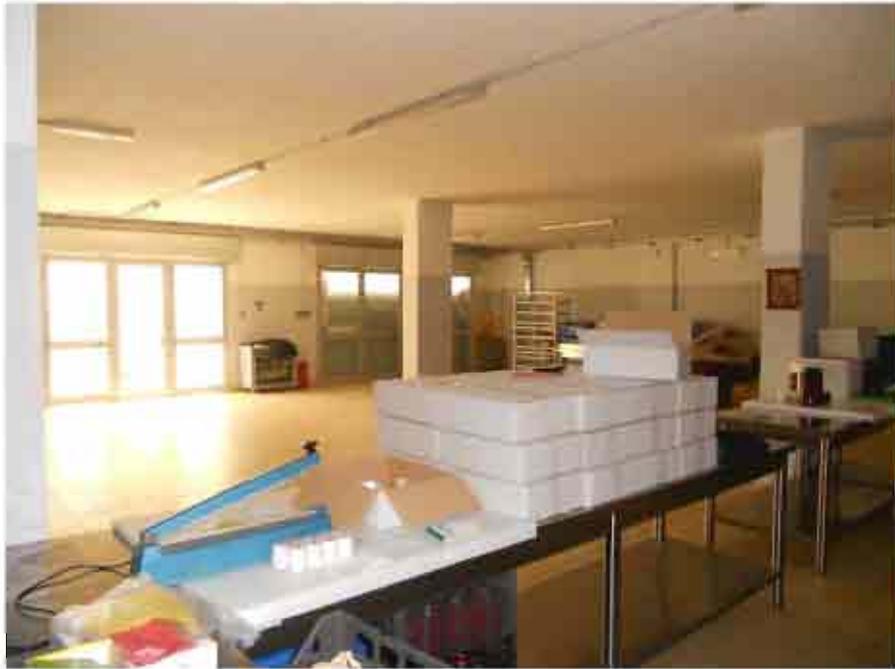
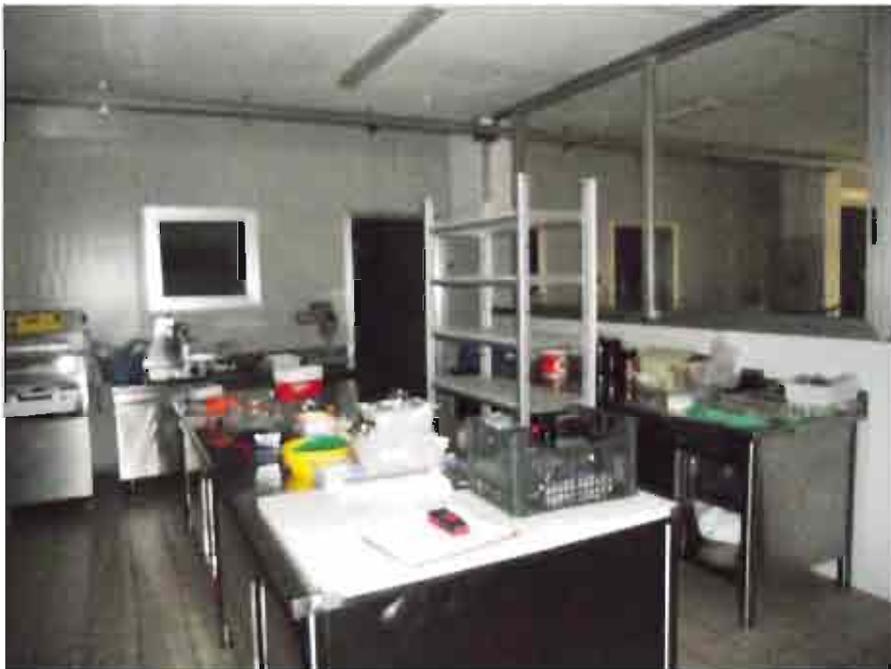
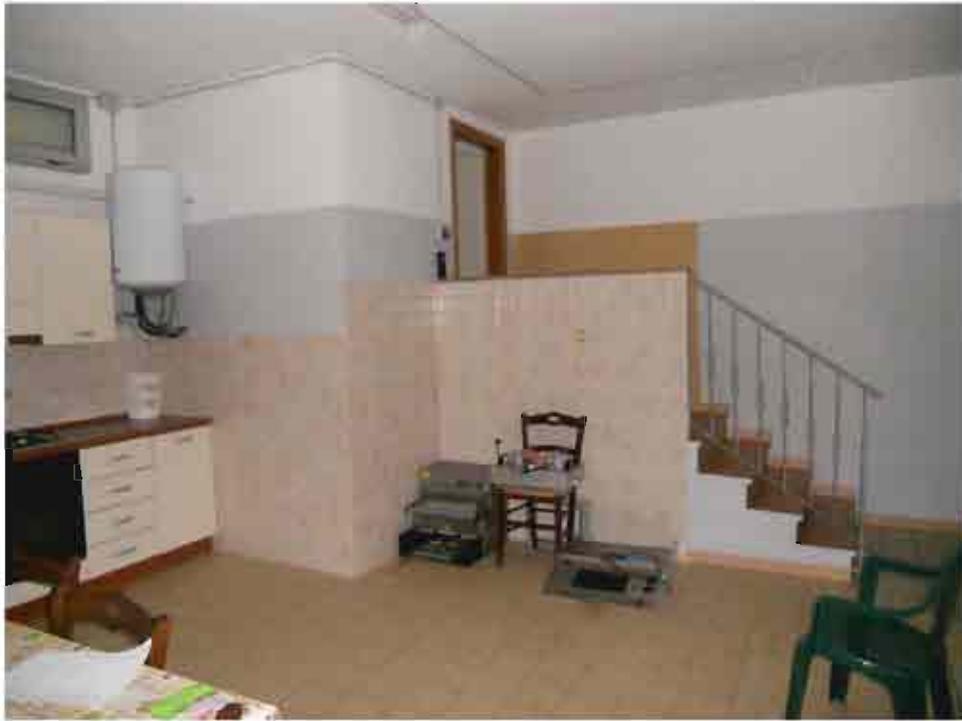
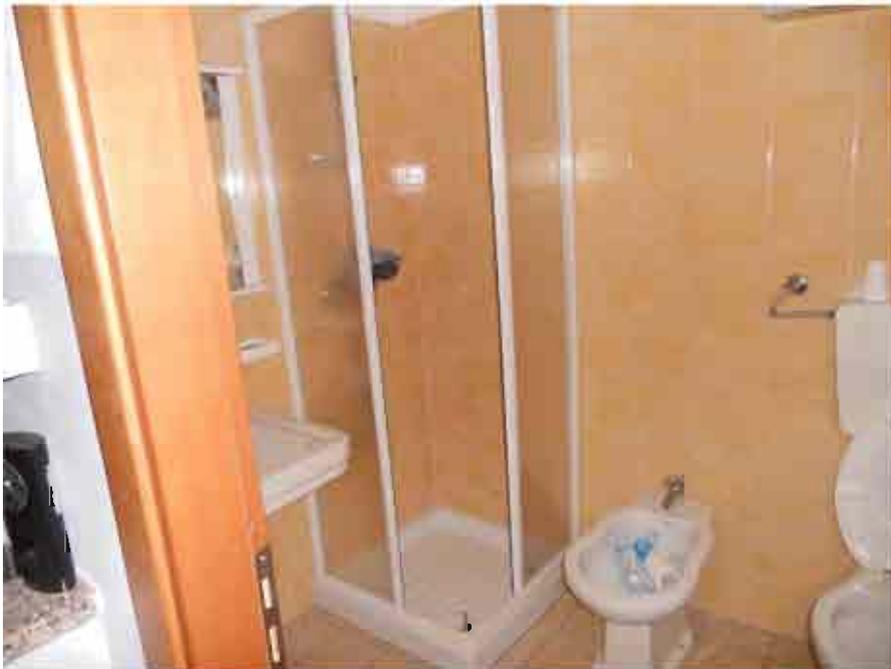
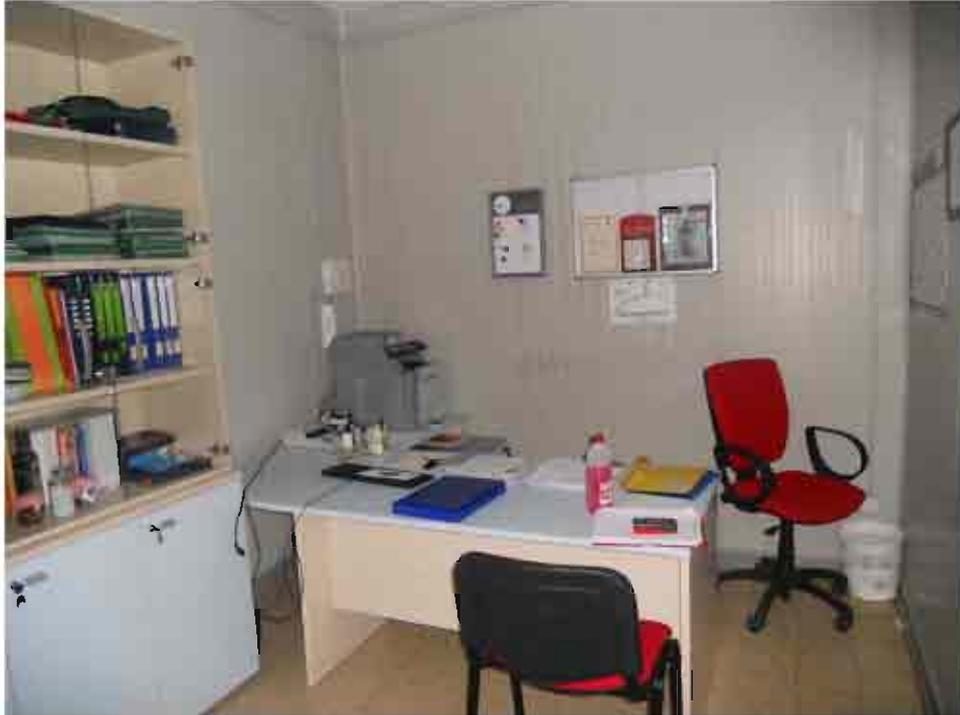
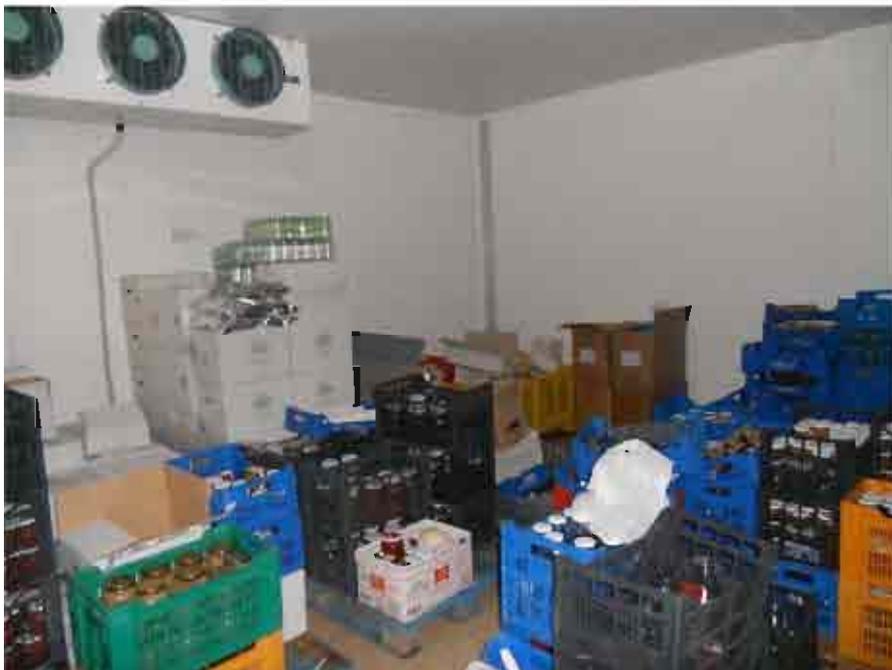
- i tramezzi, le pavimentazioni, i rivestimenti, l'intonacatura, la tinteggiatura e le finiture in genere non presentano danni di alcun tipo e sono di buona qualità;
- gli infissi in alluminio si presentano in discrete condizioni e funzionanti tali da fornire una discreta luminosità

Per quel che riguarda l'aspetto impiantistico, elettrico, idro-sanitario, questi sono funzionanti, ma le utenze risultano staccate.

Foto 4 - Interno laboratorio
