# TRIBUNALE ORDINARIO - SAVONA

### 42/2019

## CONSULENZA ESTIMATIVA GIUDIZIARIA

## LOTTO 2

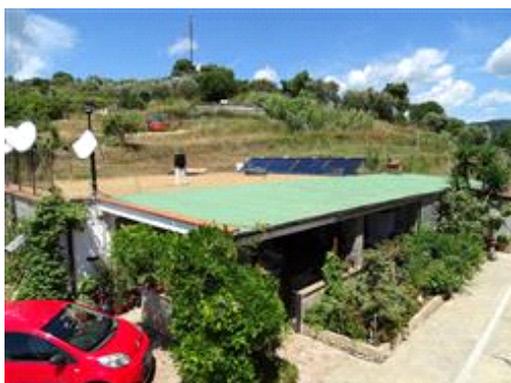
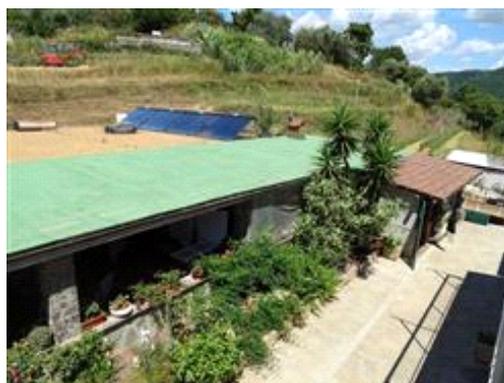
Il fabbricato A in oggetto si eleva su un solo piano (h.mt.2,40), parzialmente interrato con struttura portante puntiforme in c.a. e soletta piana calpestabile ricoperta da terra. Realizzato negli anni 1999/2002 nell'ambito di un'intervento di miglioramento fondiario, l'attuale manufatto differisce da quanto autorizzato (previsti due ampi vani con locale caldaia, tettoia anteriore e intercapedine su 3 lati) in quanto trasformato in unità abitativa con accorpamento di parte delle intercapedini e formazione di finestre sul prospetto sud-ovest, creazione di partizioni interne con formazione di cucina, soggiorno, camere da letto, 2 wc-b ecc. (vedi rilievo *allegato 19*), la chiusura (anche se parzialmente precaria) di una porzione del porticato anteriore e l'ulteriore creazione, senza titolo, di un volume in aderenza.

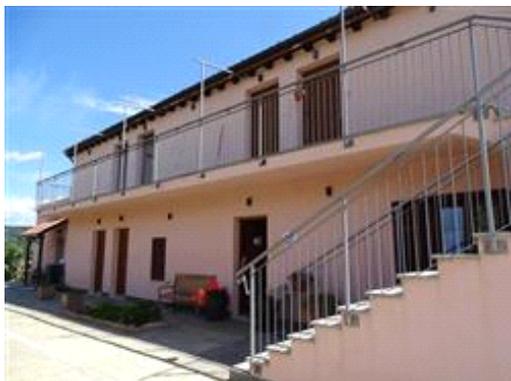
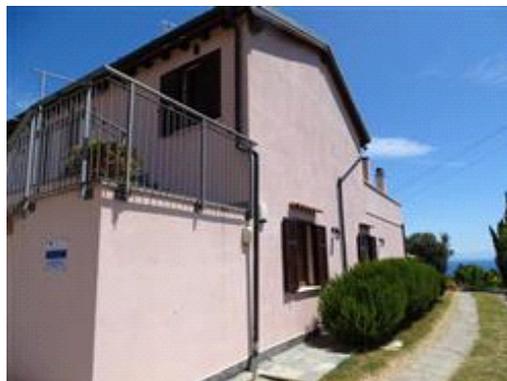
Il fabbricato B si eleva con volume articolato su due piani f.t. con destinazione agricolo/ricettiva (agriturismo); di recente ristrutturazione presenta prospetti intonacati e tinteggiati, copertura e falde con struttura in legno e, nei corpi ad un solo livello, piana a terrazzo praticabile.
