Planimetria raffigurante il LOTTO 1- Corpo A-

riguardante l'immobile, oggetto di proc. esec. n° 19/2021 R.G.E., sito nel Comune di CAPO D'Orlando, in Contrada San Martino n° 76, riportato negli atti esecutivi al Catasto Fabbricati al Fog. 3 Part.Illa 545 sub 2 mentre, di fatto, ricade al Catasto terreni al Fog. 3 Part.Illa 163 (porzione di fabbricato rurale) e su porzione di maggiore superficie di terreno al fog. 3 particella 548

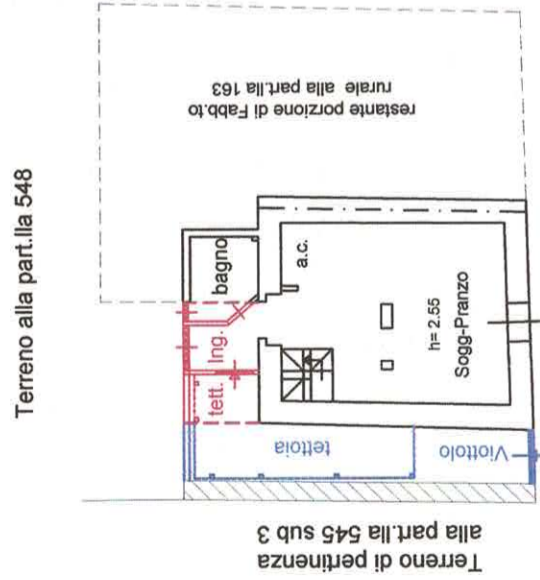
PIANO TERRA

h= 2,70

Superficie lorda unità immobiliare abitativa al P.Terra di circa mq. 44,80, al P. Primo di circa mq. 41,00, facente parte, di fatto, della porzione di fabbricato rurale, individuato in catasto terreni al fog. 3 part.Illa 163 (anziché part.Illa 545 sub 2) in ditta Triscari Pasqualino, Triscari Anna e Civa Anna (ditta diversa degli esecutati)

Porzione di immobile abitativo riguardante : Zona Ingresso-ampiamiento Bagno di circa mq. 3,80, oltre, Tettoia di circa mq. 2,60, appartenente agli esecutati, realizzati abusivamente sul pianotetto dimnanzi il fabbricato, ed ricadente in catasto terreni sulla maggiore superficie di terreno individuato al fog. 3 part.Illa 548 in ditta catastale PANI Nicola (ditta diversa degli esecutati)

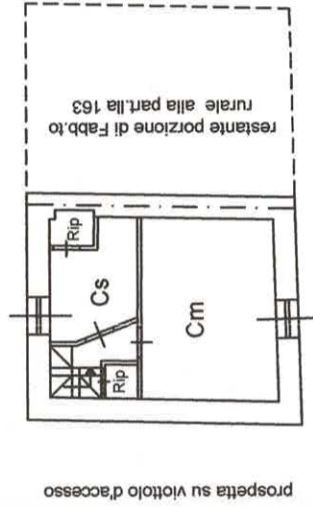
PIANO PRIMO

h= 3,00
